Objet : Demande d'accès n° 2024-08-060 – Lettre de réponse

La présente fait suite à votre demande d'accès, reçue le 20 décembre 2023, concernant les documents relatifs au lot 5 266 509 (1944 chemin Gore Hinchinbrooke, Québec, J0S1H0).

Lieu inspecté	
Nom du lieu : Déchets en milieu humide	
Nom usuel du lieu : Jean Patenaude	
N° du lieu : X2149185	Type de lieu : marécage, marais, étang, lagune
Localisation du lieu inspecté : Adresse du lieu : 1944, Chemin Gore Hinchinbrooke (Québec) J0S 1N0	
Coordonnées géographiques du lieu (GÉO NAD 83 degrés décimaux) : 45,064100000000;-74,056200000000

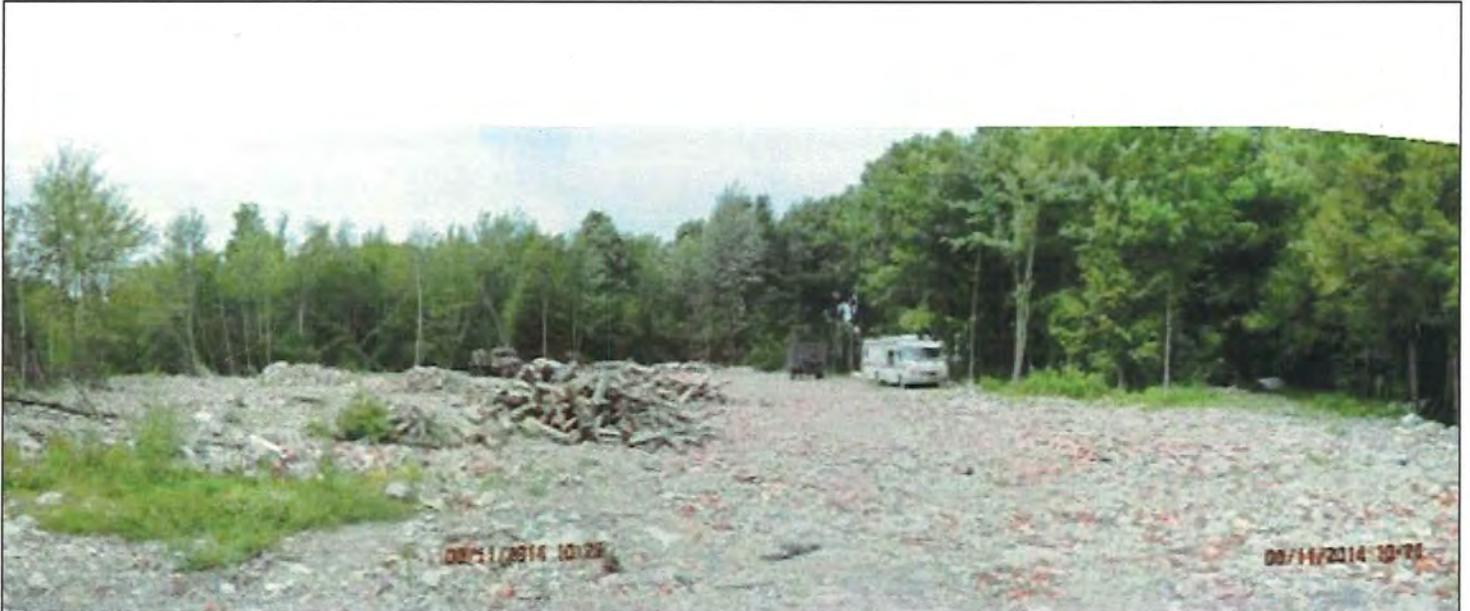
Stitched\_002 (Small).JPG  
18) Vue général d'une partie du remblai.

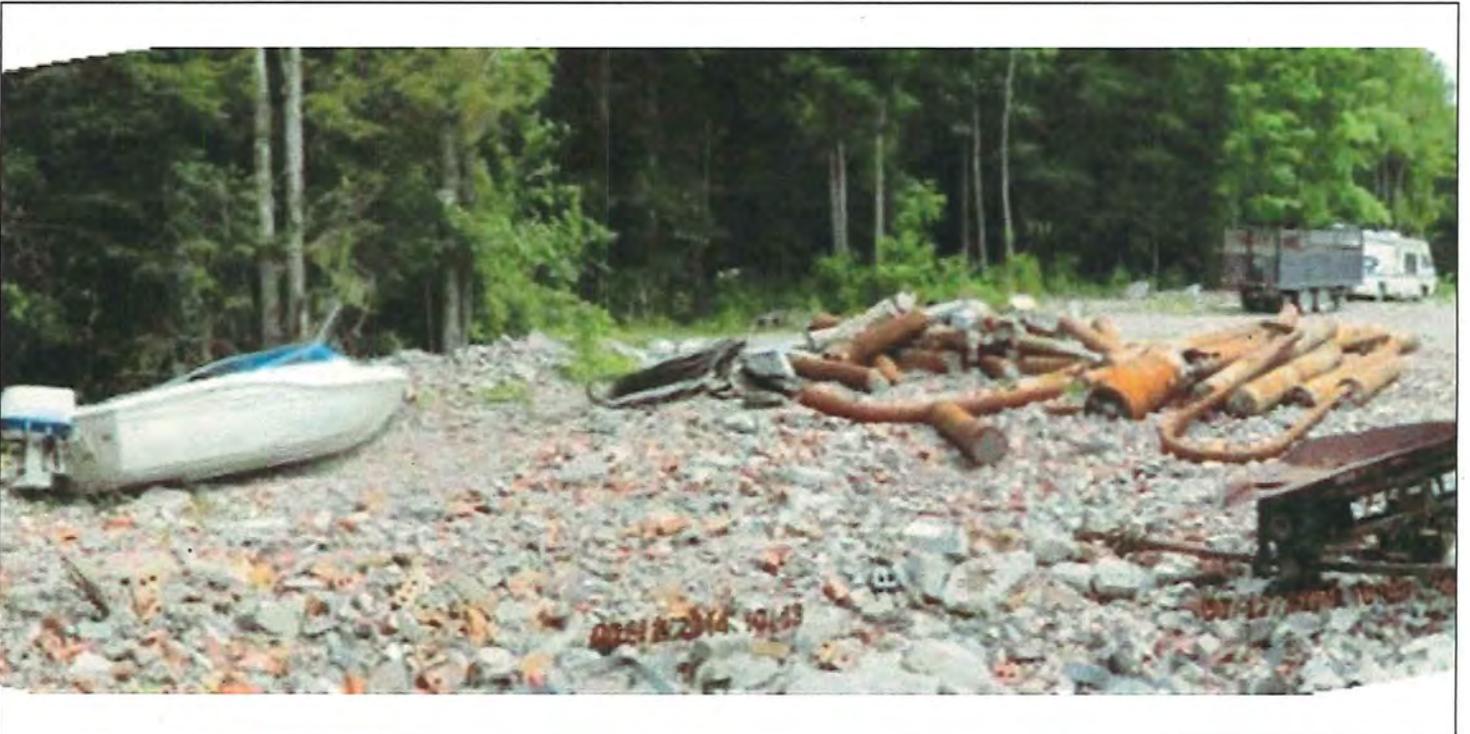
Stitched\_009 (Small).JPG  
19) Entreposage de bateau et poteaux sur le remblai fait de résidus.

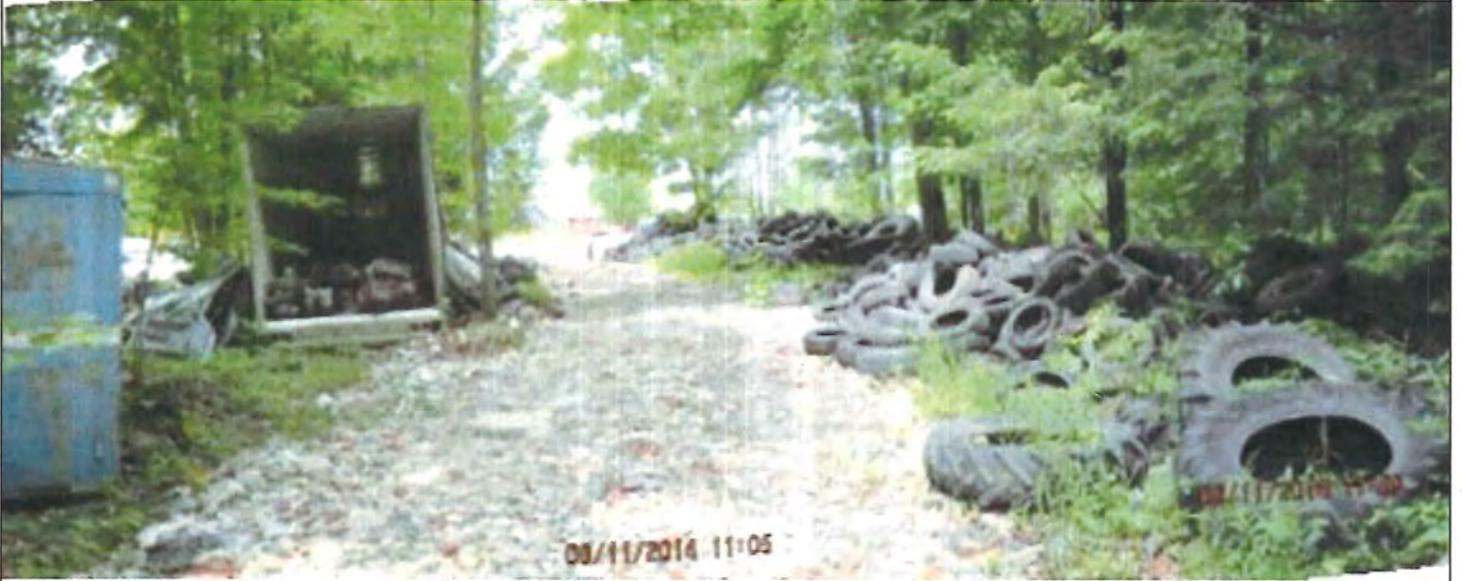
Stitched\_003 (Small).JPG

20) Amas de pneus et entreposage de pièces mécaniques près du site d'entreposage de VHU.

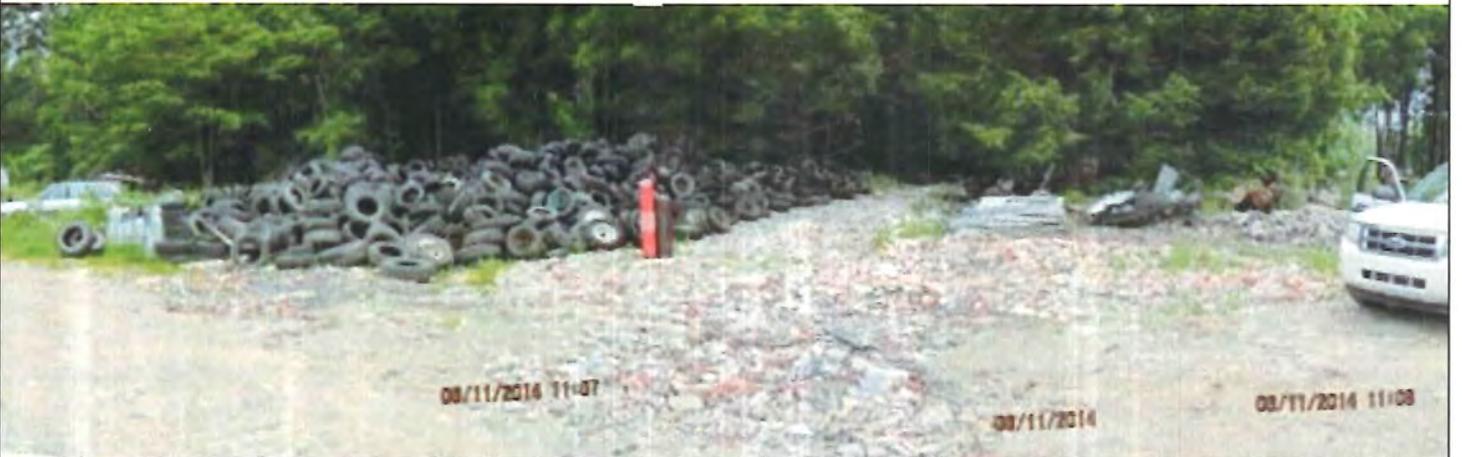
Stitched\_004 (Small).JPG

- Avoir entreposé des pneus hors d'usage sans respecter les conditions prévues, à savoir, l'entreposage d'une quantité supérieure à 136 m<sup>3</sup> ou 2 000 pneus hors d'usage sans être titulaire d'un certificat d'autorisation en vertu de l'article 22 de la Loi sur la qualité de l'environnement.  
Règlement sur l'entreposage des pneus hors d'usage, article 1.2

21) Entreposage de pneus.

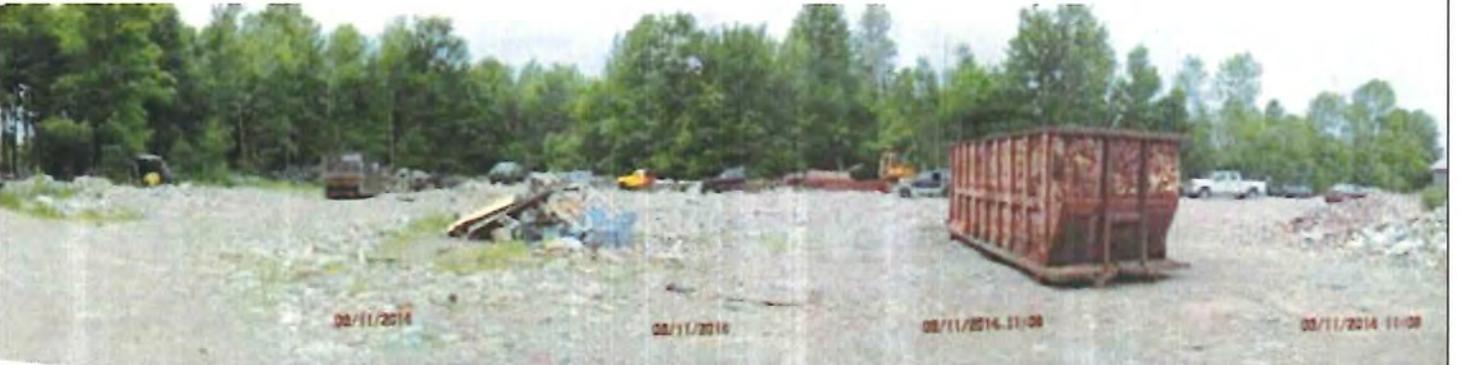
Stitched\_006 (Small).JPG

22) Site d'entreposage de VHU. Présence d'un amas de matières résiduelles.

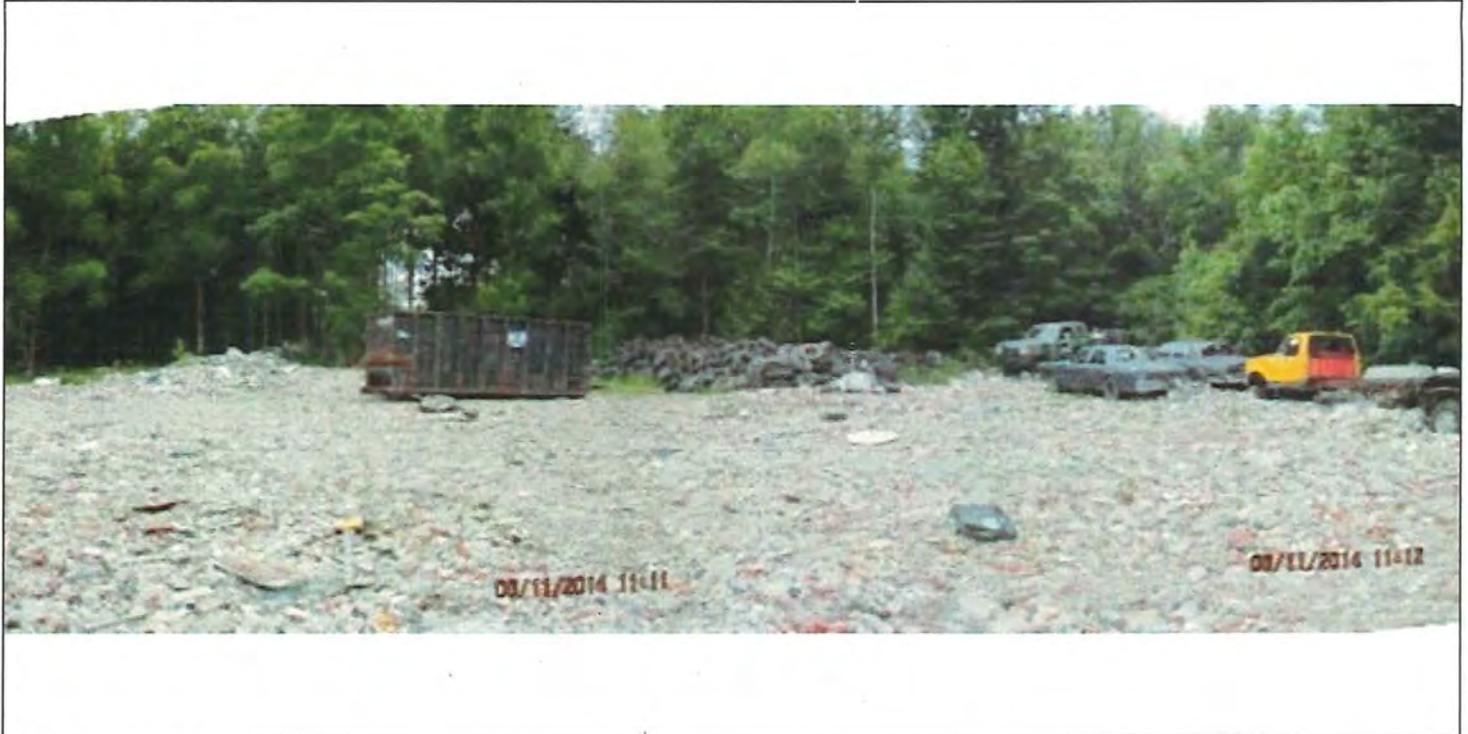
Stitched\_007 (Small).JPG

23) Amas de pneus sur le site d'entreposage de VHU.

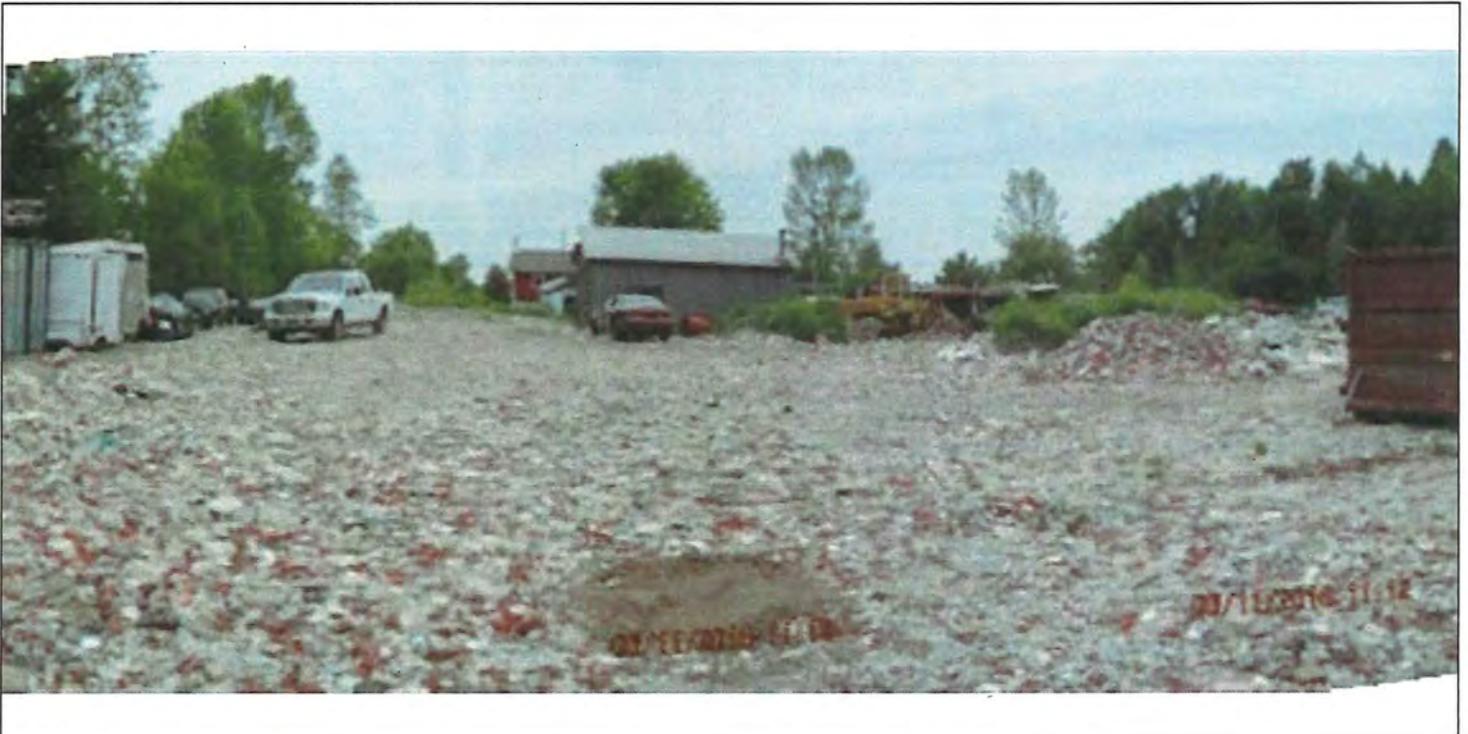
Stitched\_008 (Small).JPG

24) Remblai avec des résidus sur le site d'entreposage de VHU.

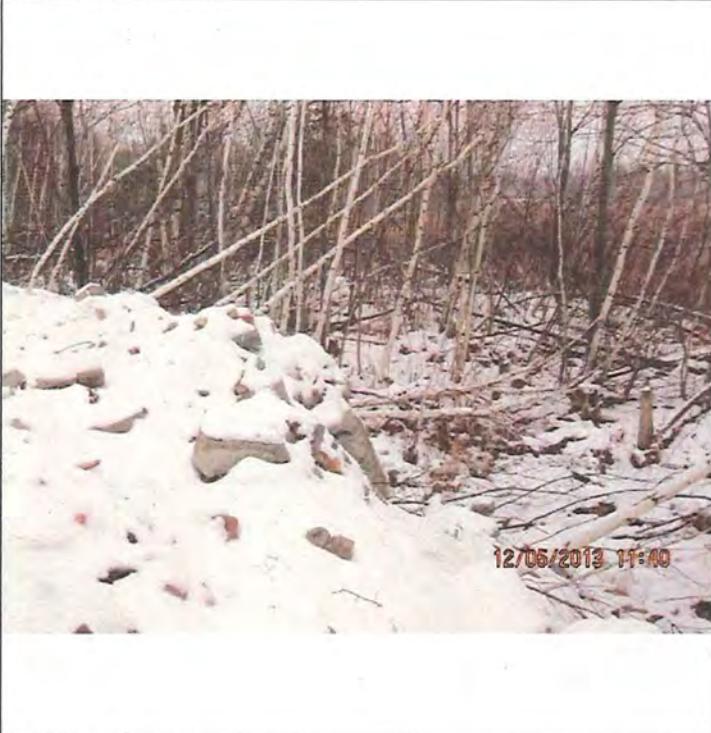
IMG\_2134 (Small).jpg  
1) Hauteur du remblai.

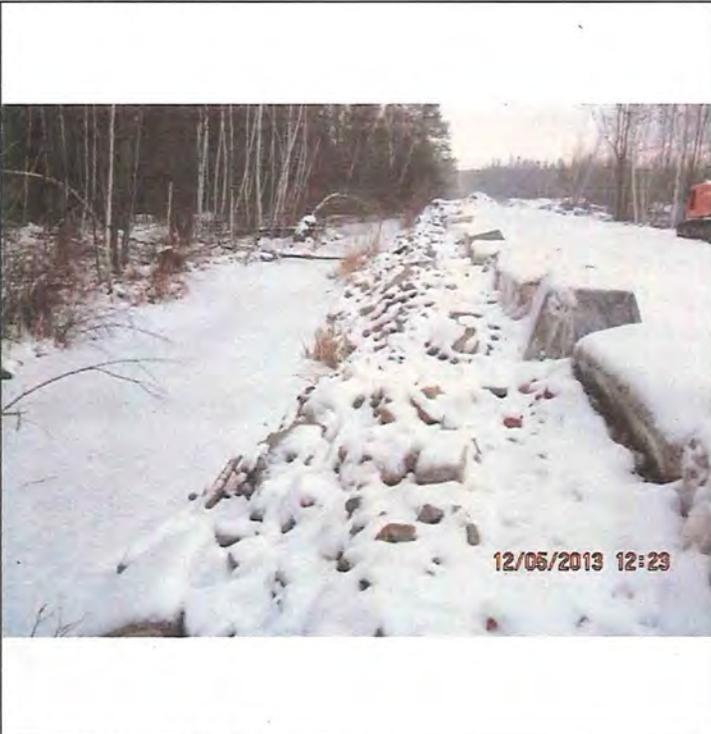
IMG\_2143 (Small).jpg  
3) Hauteur du remblai du chemin.

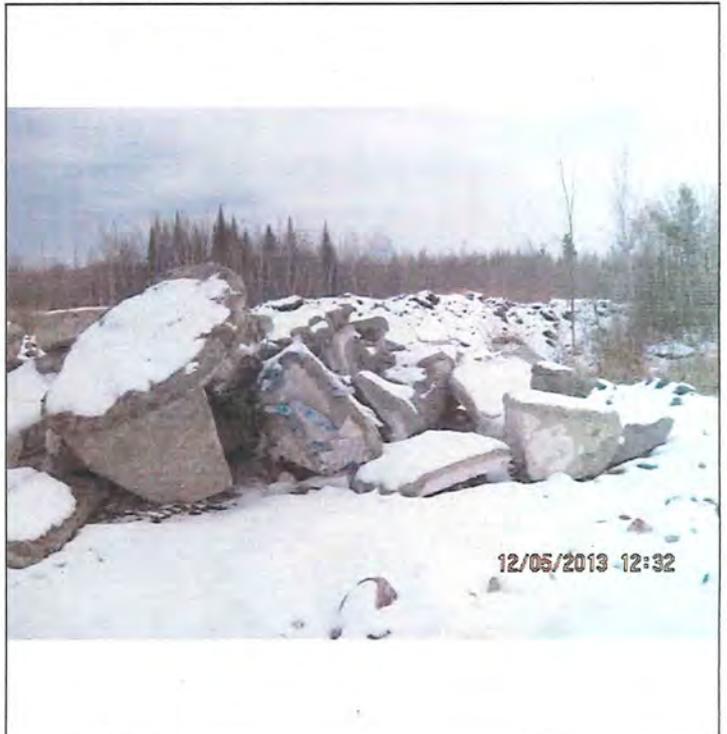
IMG\_2152 (Small).jpg  
6) bouteilles de plastique dans un bloc de béton.

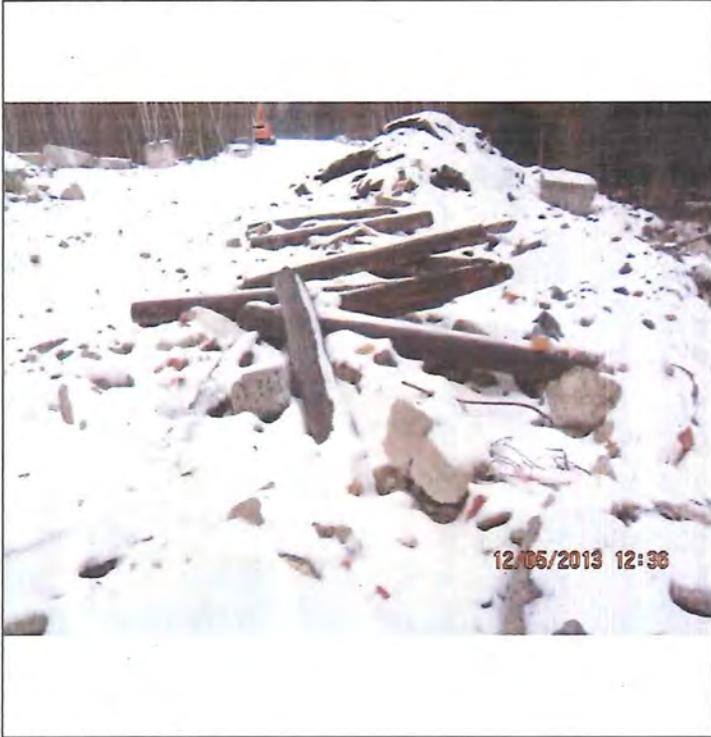
IMG\_2153 (Small).jpg  
7) Traverses de chemin de fer

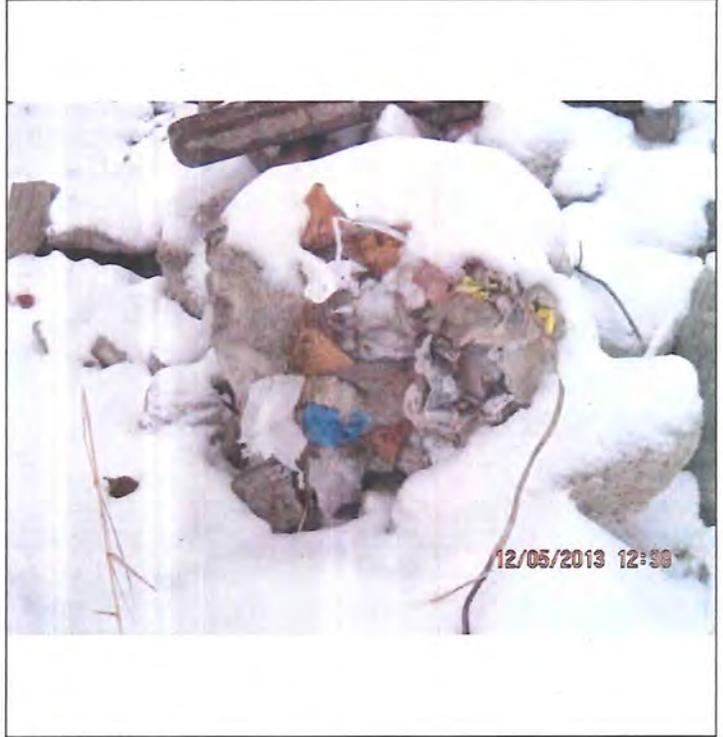
IMG\_2154 (Small).jpg  
8) Résidus dans un bloc de béton

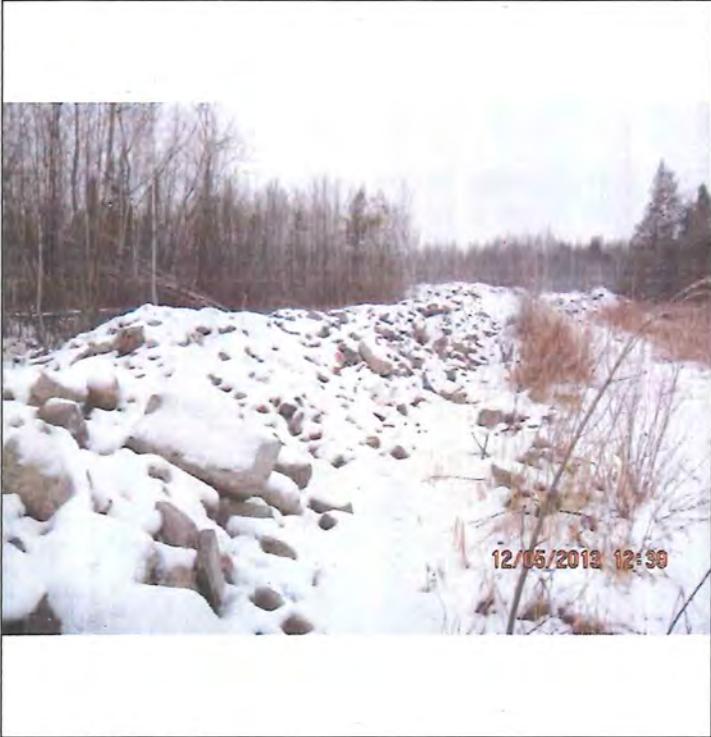
IMG\_2155 (Small).jpg  
9) Résidus non-régalés.

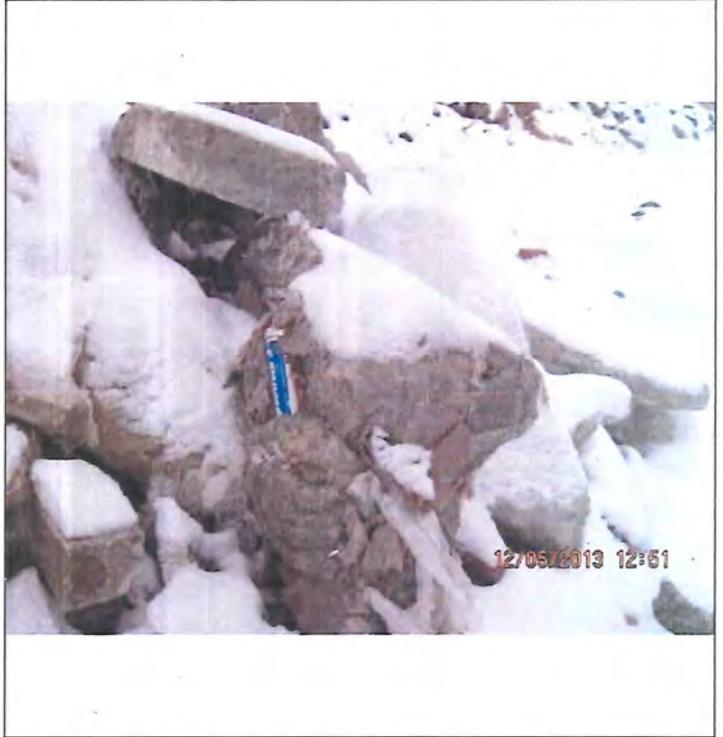
IMG\_2158 (Small).jpg  
10) Tube de scellant dans un bloc de béton

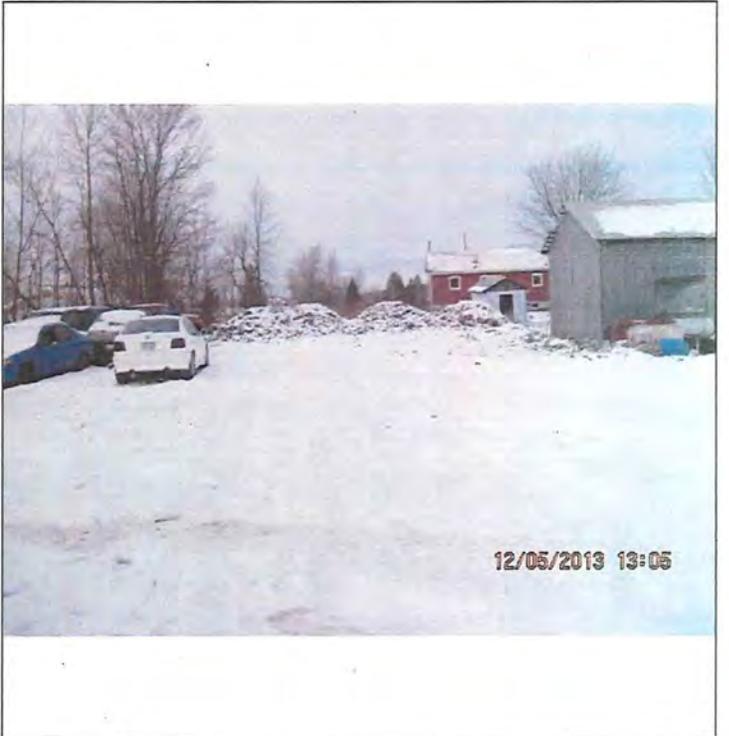
IMG\_2172 (Small).jpg  
16) Amas de résidus près du garage

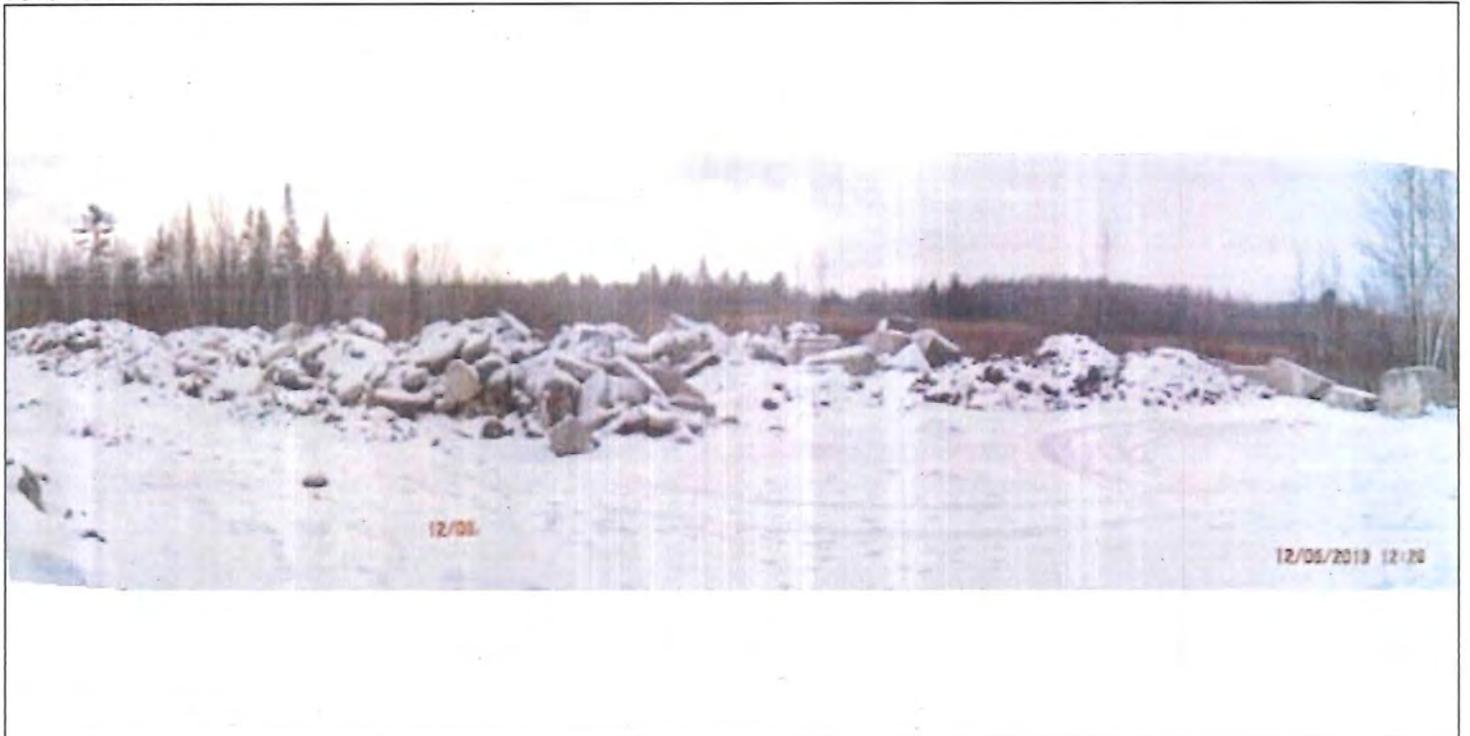
19) Amas de gros blocs de béton et autres résidus.

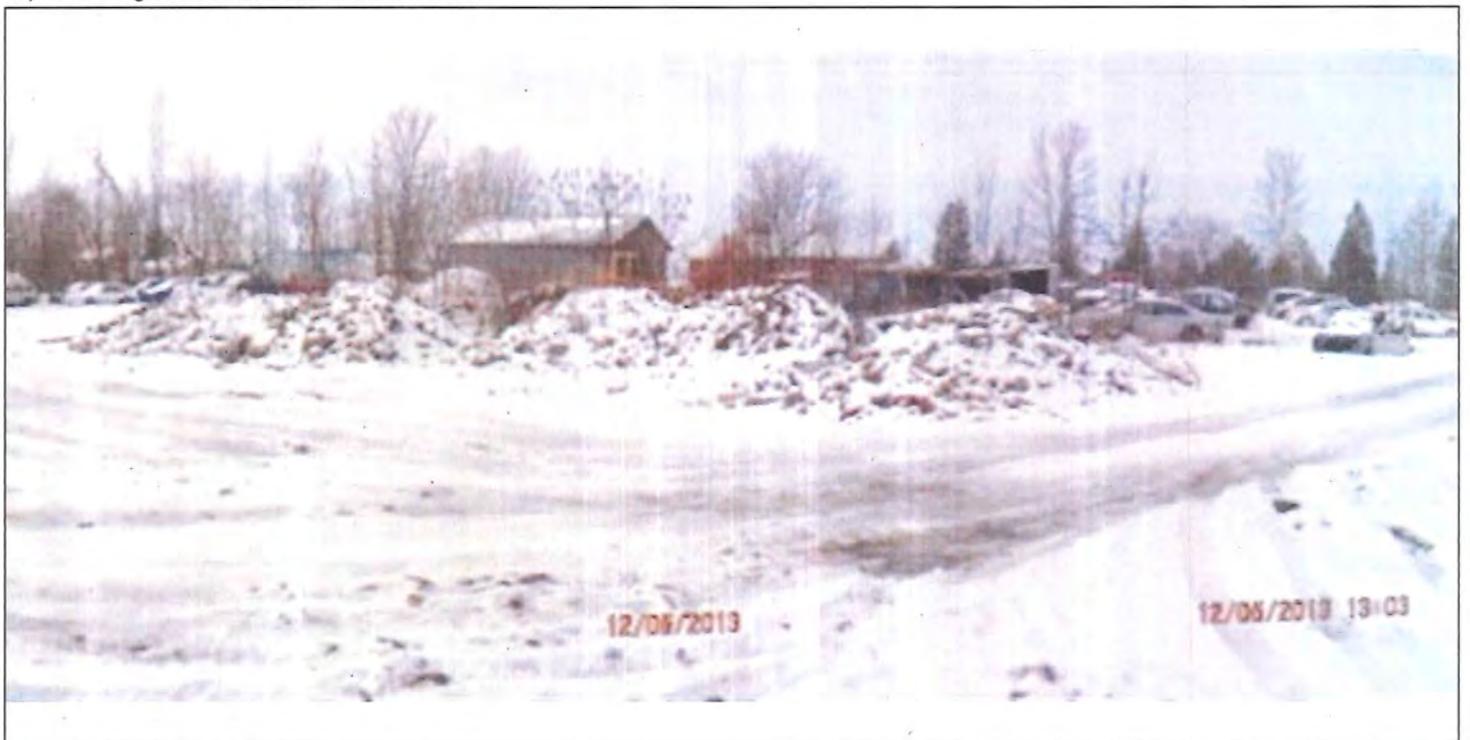
20) Amas de résidus de béton, asphalte, briques et autres résidus.

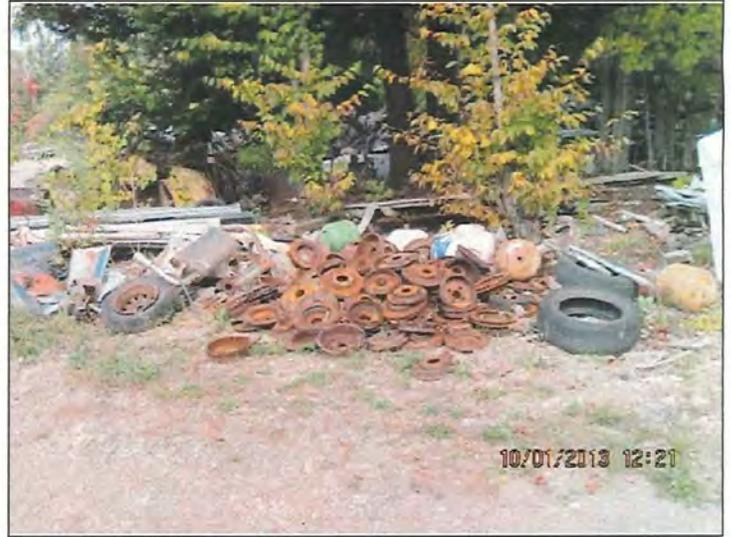
2) Jantes et ferrailles diverses dans le boisé.

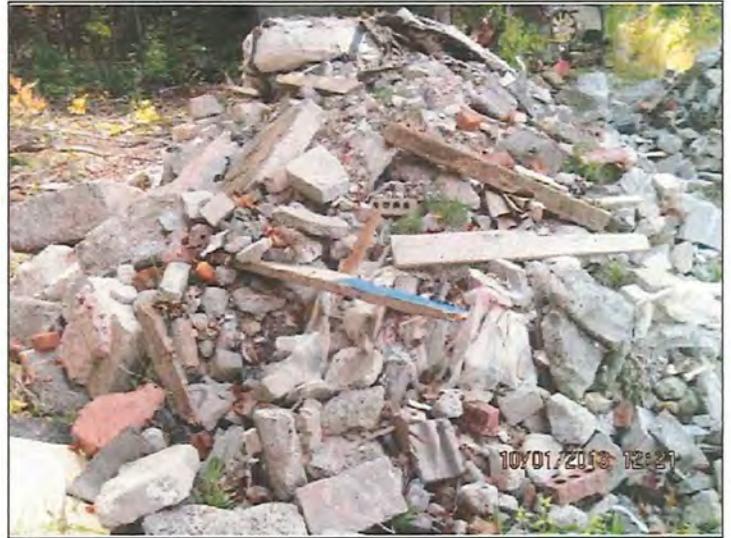
4) Présence d'impuretés parmi le béton et briques utilisés pour le remblai.

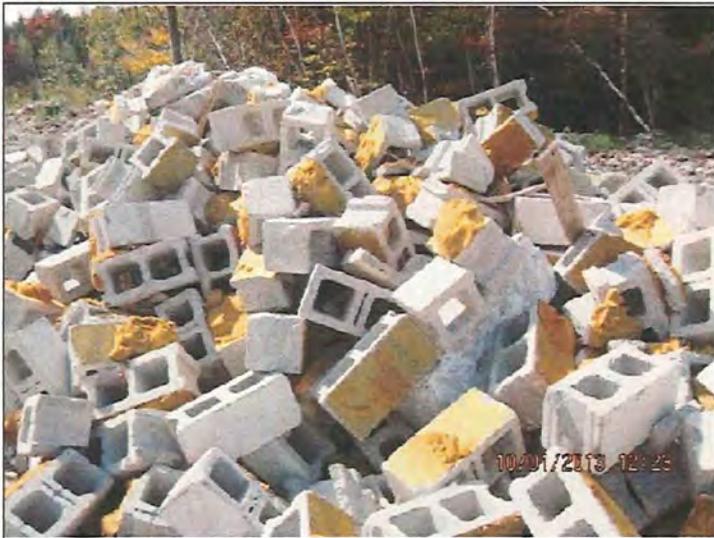
5) amas de blocs de ciment avec uréthane sur le stationnement.

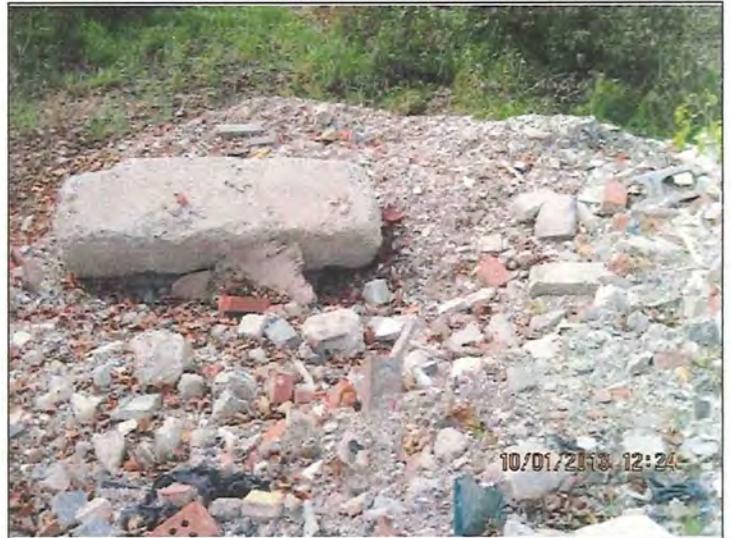
6) Bloc de plus de 30 cm et résidus fins de débris de démolition parmi le remblai.

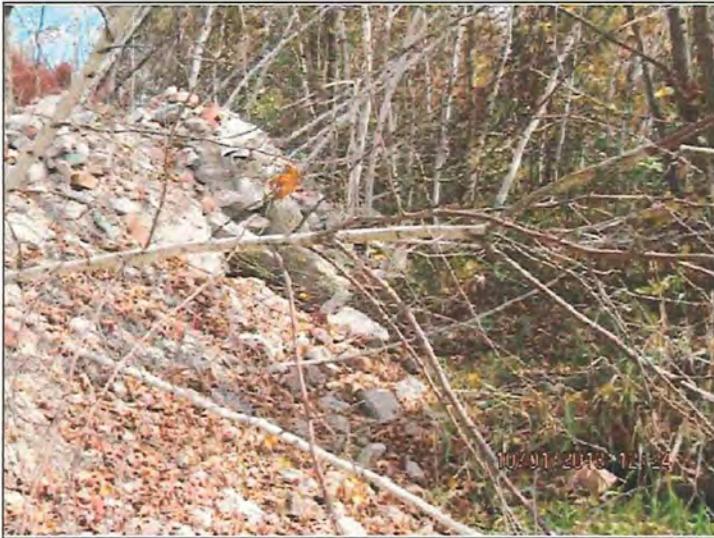
- La hauteur du remblai varie entre 1 à 2 m dépendamment de l'endroit (photos 7 et 9).
- Le remblai surplombe un milieu apparemment humide à la limite Sud-Ouest. Il y a de l'eau et des quenouilles et autres plantes (photos 7 à 11, 13, 15 et 20).

7) Hauteur du remblai.

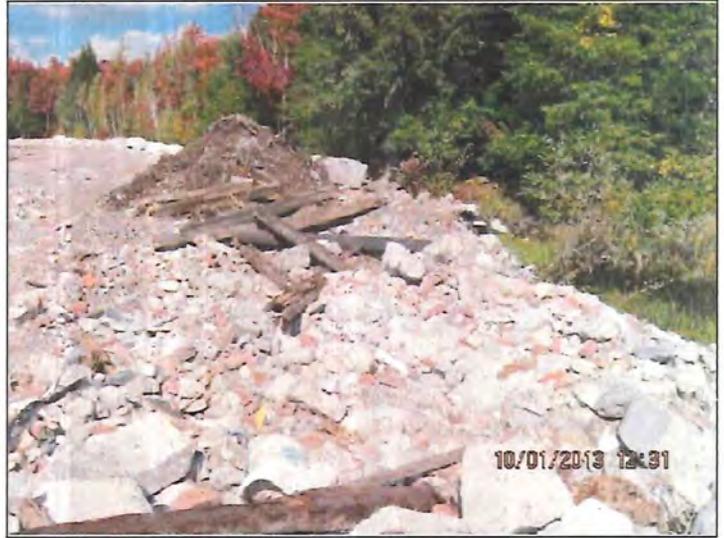
12) Traverses de chemins de fer.

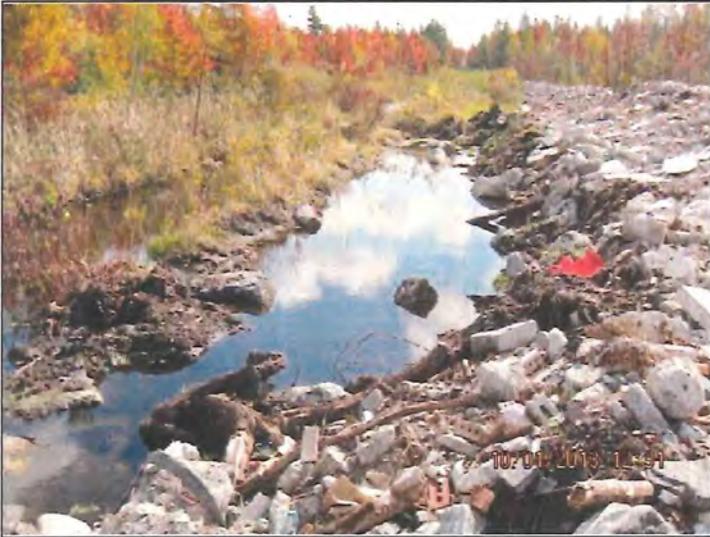
13) Résidus déposés dans l'eau.

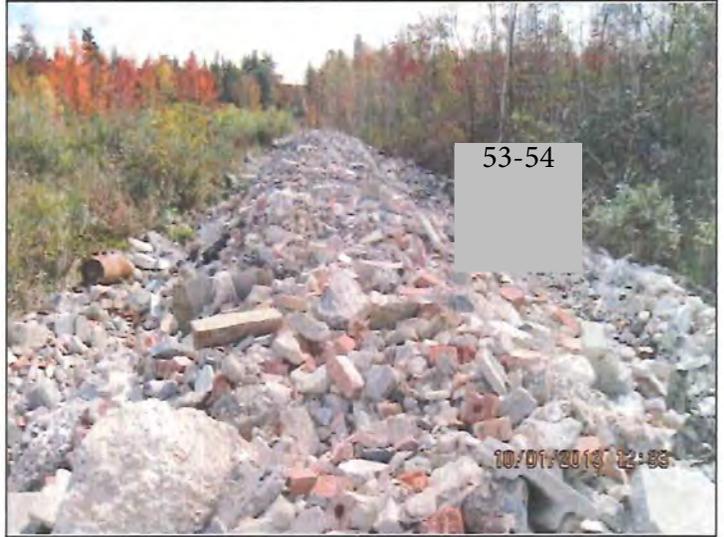
14) Chemin de résidus non régalez.

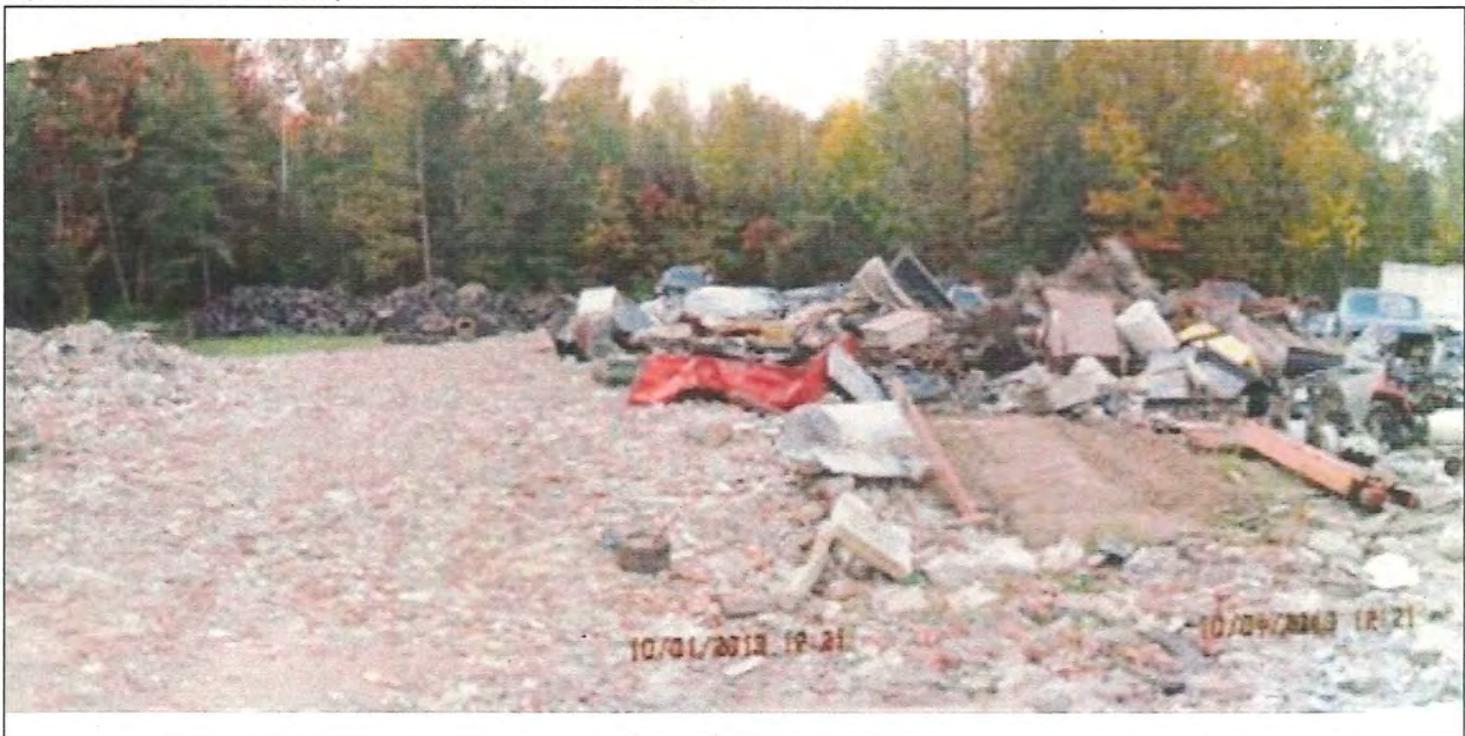
Stitched\_001 (Small).JPG

17) Amas de résidus de béton, brique et autres dans le stationnement derrière la maison.

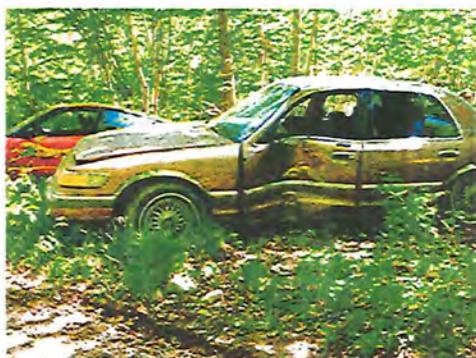
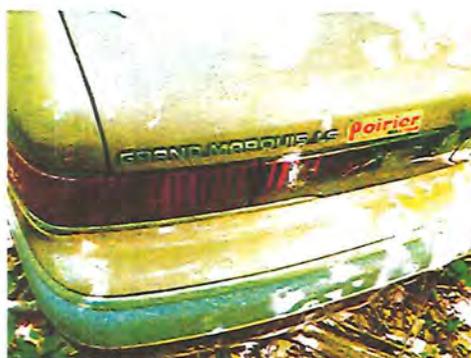
1. Mercury Grand marquis

Les fluides n'avaient pas été vidangés.

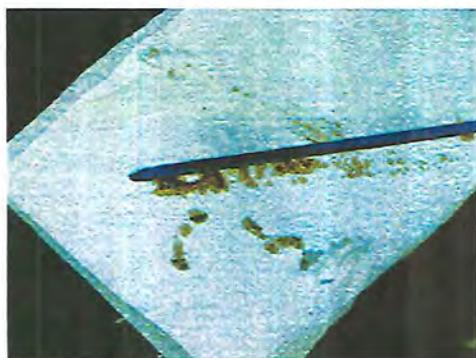
Huile sur la jauge du moteur

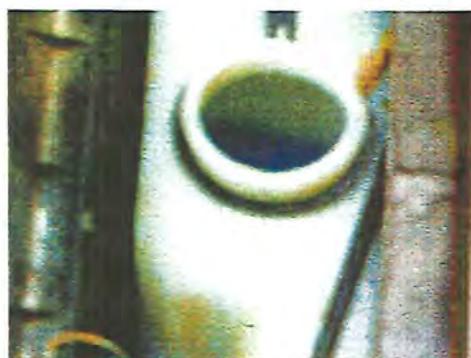
Liquide lave-glace dans le réservoir

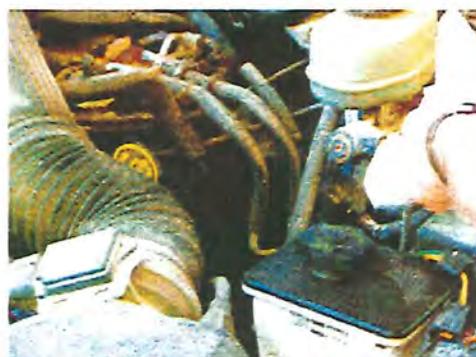
Liquide dans les réservoirs d'huile de la servodirection et du servofrein

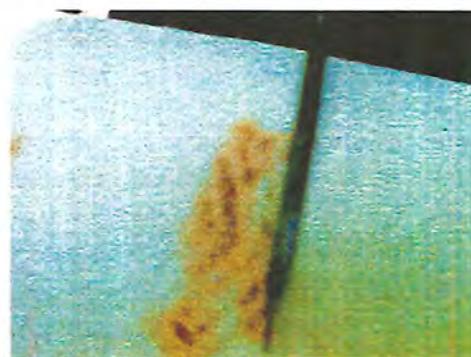
Huile à transmission (rouge)

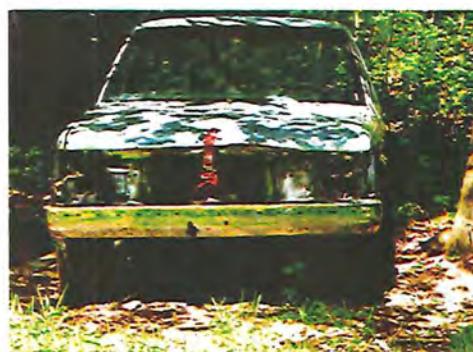
2. Dodge

Pour ce véhicule, il a été difficile d'obtenir de bonnes photos, car il était à l'ombre des arbres et la lumière n'était pas suffisante. Par contre, on a pu constater que les fluides n'avaient été vidangés par la présence d'huile à moteur sur la jauge du carter.

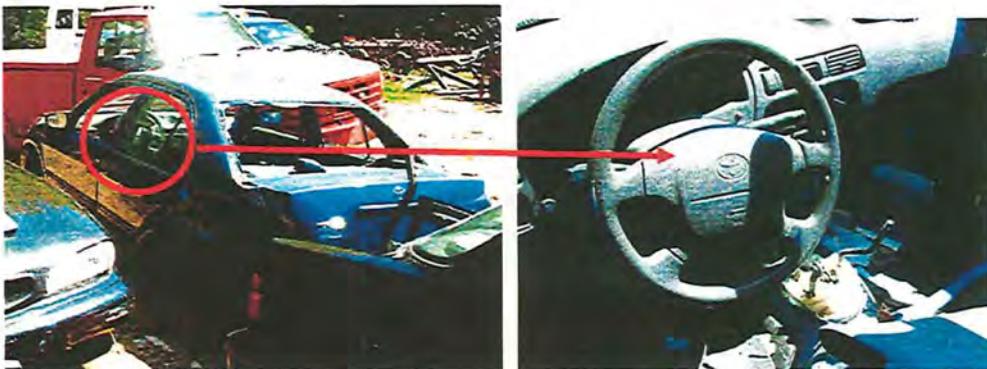
3. Toyota Tercel

Dans ce véhicule, comme dans plusieurs autres véhicules non accidentés, le sac gonflable n'avait pas été enlevé. Si tel avait été le cas, le volant aurait été ouvert pour atteindre le système du sac gonflable situé à l'intérieur.

Le sac gonflable n'a pas été enlevé du volant

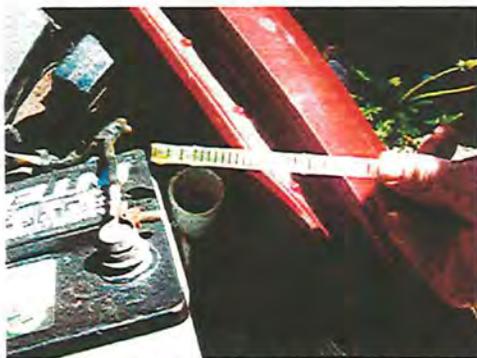
Encore ici dans ce véhicule les fluides n'ont pas été vidangés. Le sac gonflable n'a pas été retiré. On peut également voir sur la photo que la batterie est toujours dans le véhicule.

Liquide antigel sur la tige et batterie

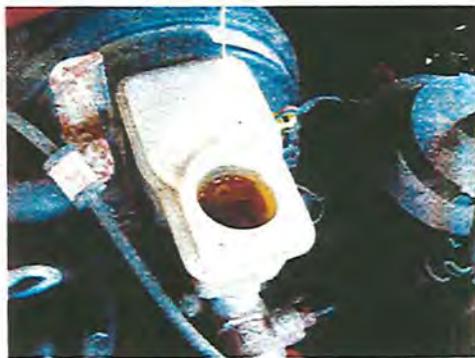
Liquide dans le réservoir

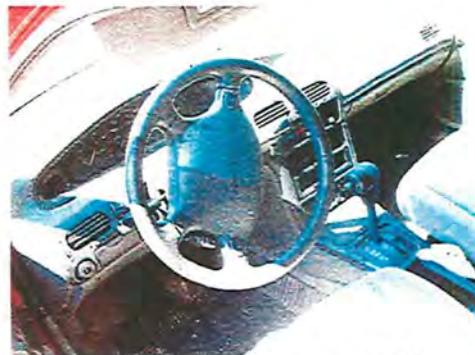
Volant montrant que le sac gonflable n'a pas été enlevé

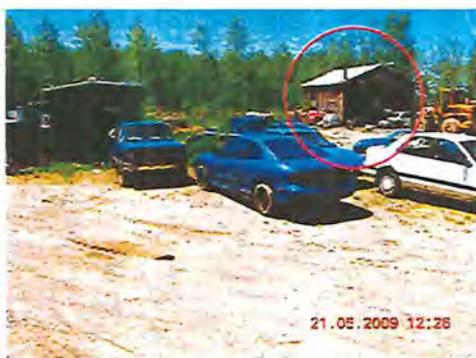
Nous avons constaté que des travaux de mécanique étaient effectués à l'intérieur d'un bâtiment. Le plancher ne présentait pas de tâches d'huile apparente ou autres contaminations. Il ne semblait pas y avoir de drain. Par contre, nous n'avons pas vu d'absorbant pour récupérer les déversements.

Bâtiment servant d'atelier mécanique

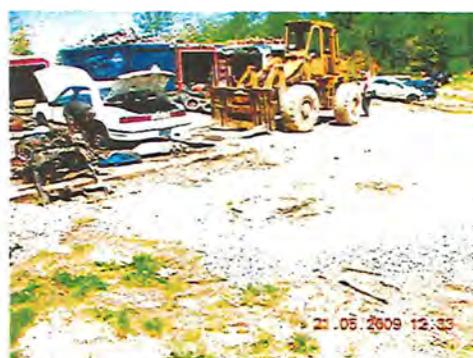
Juste en face du bâtiment, à l'extérieur, il y avait une plate forme de béton tachée d'huile. Nous supposons que le démantèlement se fait à cet endroit. Nous croyons effectivement qu'il y a démantèlement de véhicules puisqu'il y avait des pièces mécaniques provenant de véhicules automobiles, entreposées dans divers équipements.

Vue de la plate forme servant au démantèlement des VHU

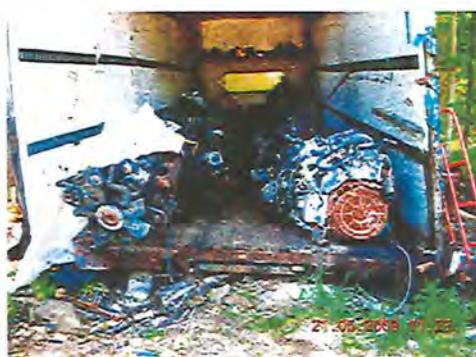
Moteurs de véhicules automobiles  
entreposés dans une boîte de camion

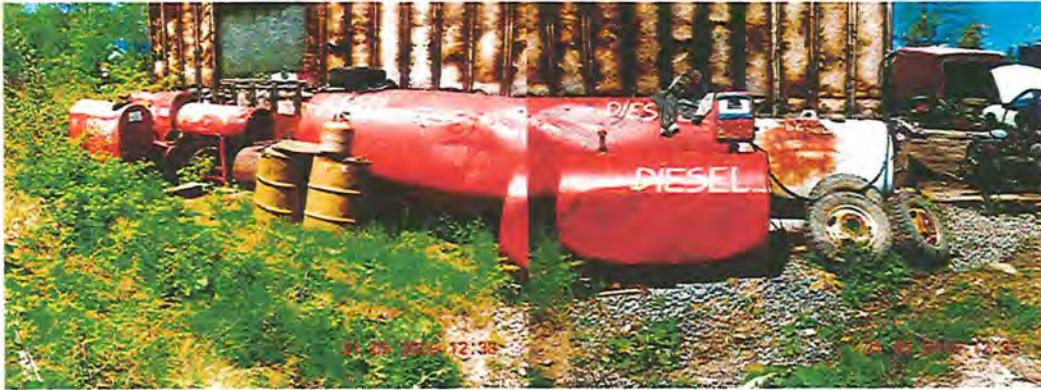
Près du bâtiment, il y avait six réservoirs identifiés ainsi : trois de diesel, deux d'huiles usées et un de « gaz » (probablement de l'essence).

Nous avons pris les dimensions des deux réservoirs identifiés huiles usées afin de connaître leur capacité. Chacun mesurait 60 po. de longueur par 46 po. de hauteur et 23 po. de profondeur, pour une capacité de 1 000 litres environ. Un des deux réservoirs était placé dans un bassin formé d'un réservoir dont on avait découpé une des parois. Par contre, le bassin n'est pas obligatoire puisque sa capacité est inférieure à 2 000 kg.

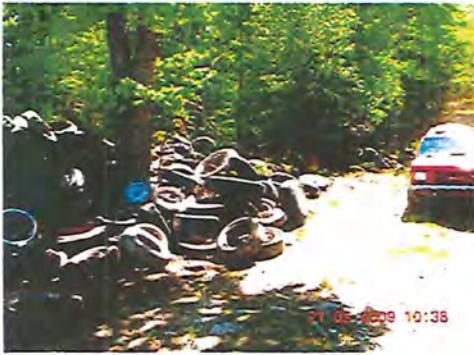
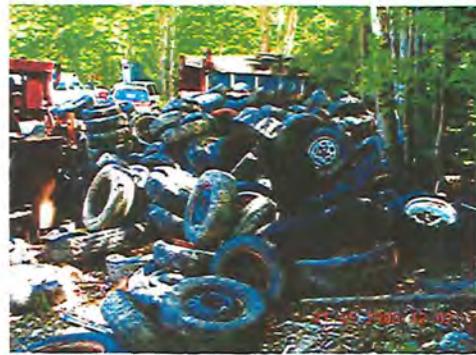
Nous n'avons pas fait l'inventaire des pneus, mais il y en avait à plusieurs endroits sur le site, sûrement plus de 2 000. Par conséquent, il serait soumis aux normes du REPHU.

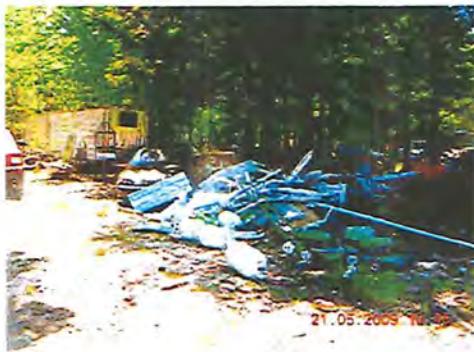
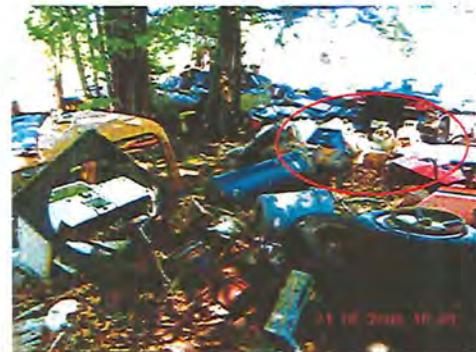
Nous avons vu à plusieurs endroits des bonbonnes de gaz propane jonchant le site. Toutes celles qui ont été vérifiées, la valve était encore installée. Ce qui laisse supposer que la pression de ces bonbonnes était supérieure à la pression atmosphérique, elles doivent donc être considérées comme des MDR. Des précautions devraient être prises pour leur entreposage, la plus simple étant de les rassembler en un même endroit et de les protéger contre les chocs ou l'écrasement accidentel.

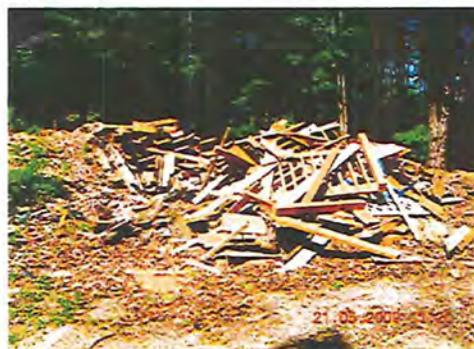
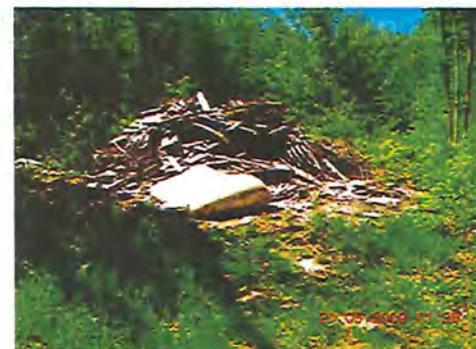
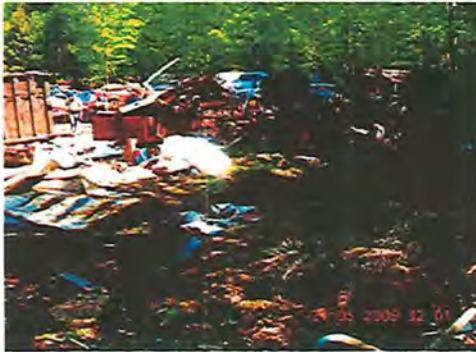
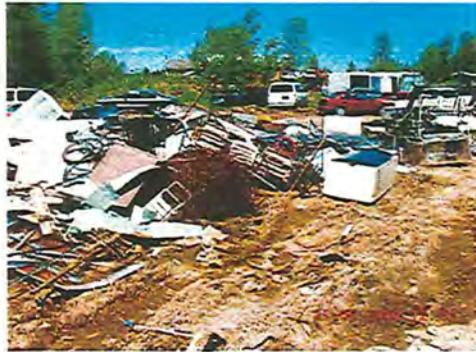
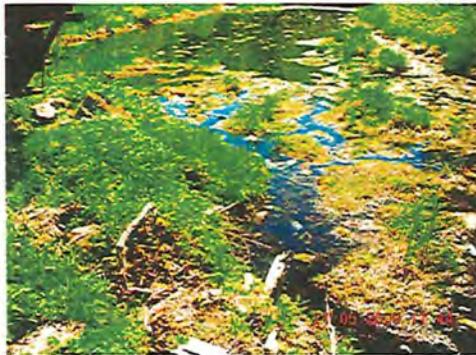
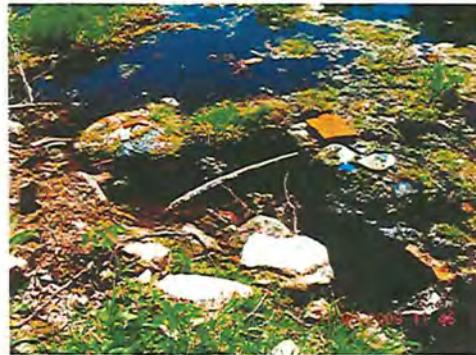
Nous avons constaté à plusieurs endroits sur le site des tas de matières résiduelles composés principalement de ferraille ou de bois. L'étang situé au fond du terrain était jonché de déchets.

Vue générale de l'étang

Vue rapprochée montrant les déchets dans l'étang
