De: Accès à l'information - Chaudière-Appalaches
Envoyé: 30 avril 2025 11:35
À:
Objet: RE: 200897750_Demande d'accès à l'information lot 3 263 075
Pièces jointes: Articles 23-24 et 53-54.pdf; Avis de recours.pdf

CERTIFICAT D'AUTORISATION
(article 22)

Objet : Implantation et exploitation d'un centre de tri et de
conditionnement de matières résiduelles

Implantation et exploitation d'un centre de tri et de conditionnement de matières résiduelles situé dans le secteur Saint-Nicolas de la Ville de Lévis, sur le lot 3 263 075 du cadastre du Québec, dans la Communauté métropolitaine de Québec.

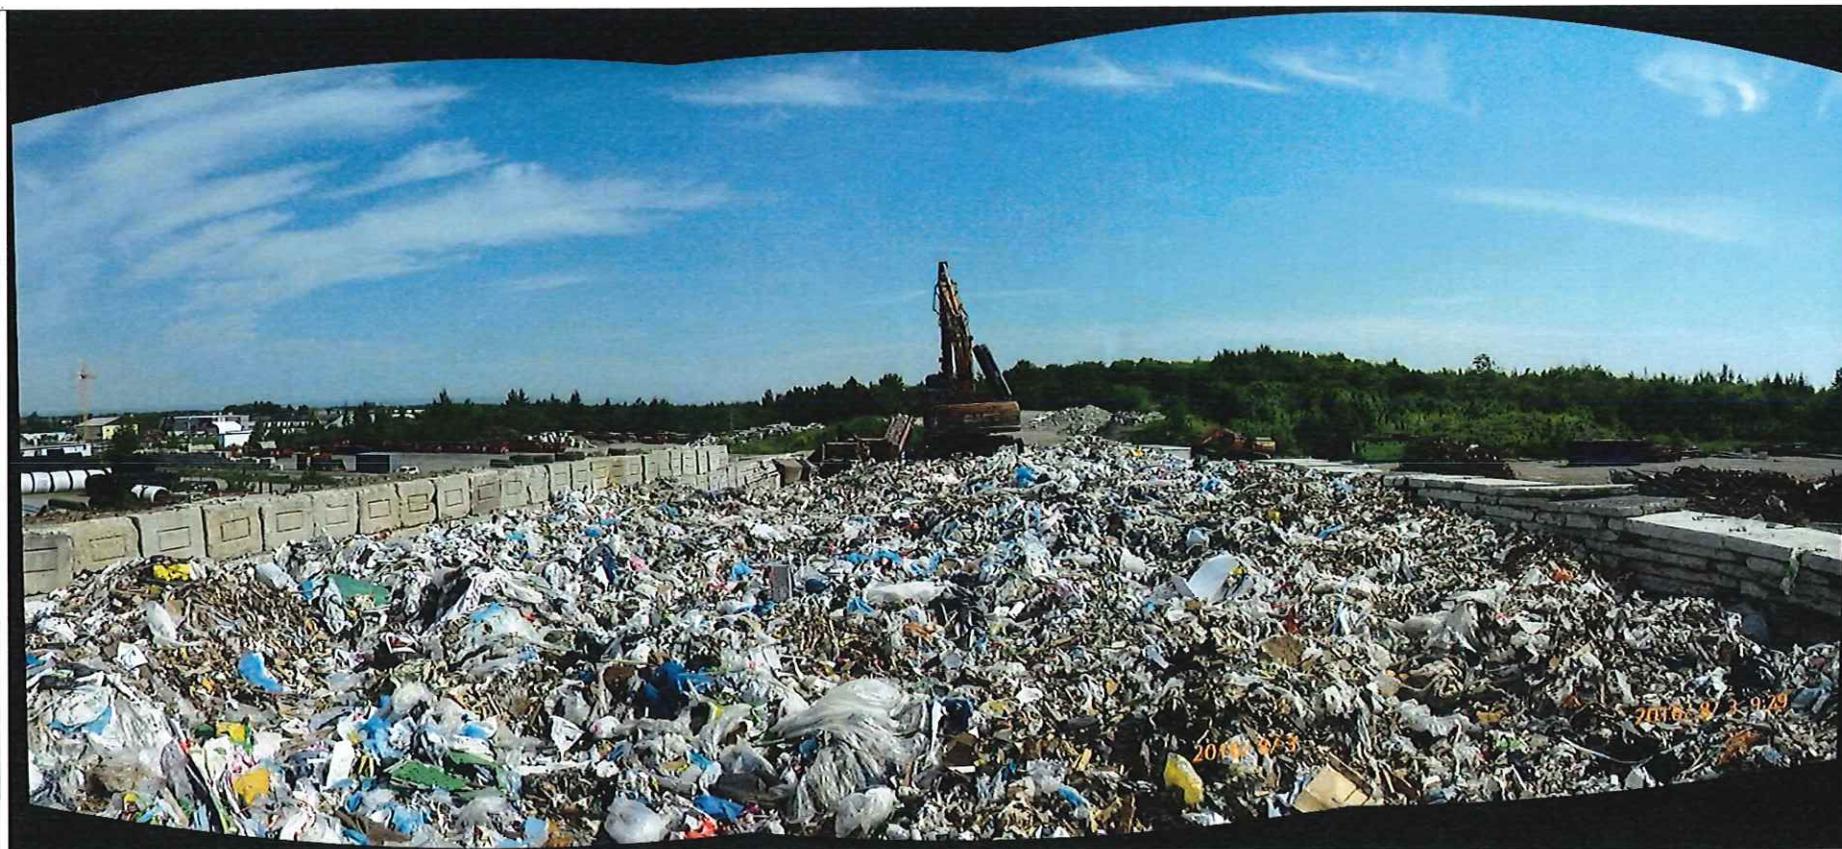
Amas de matières résiduelles présent sur
le site.

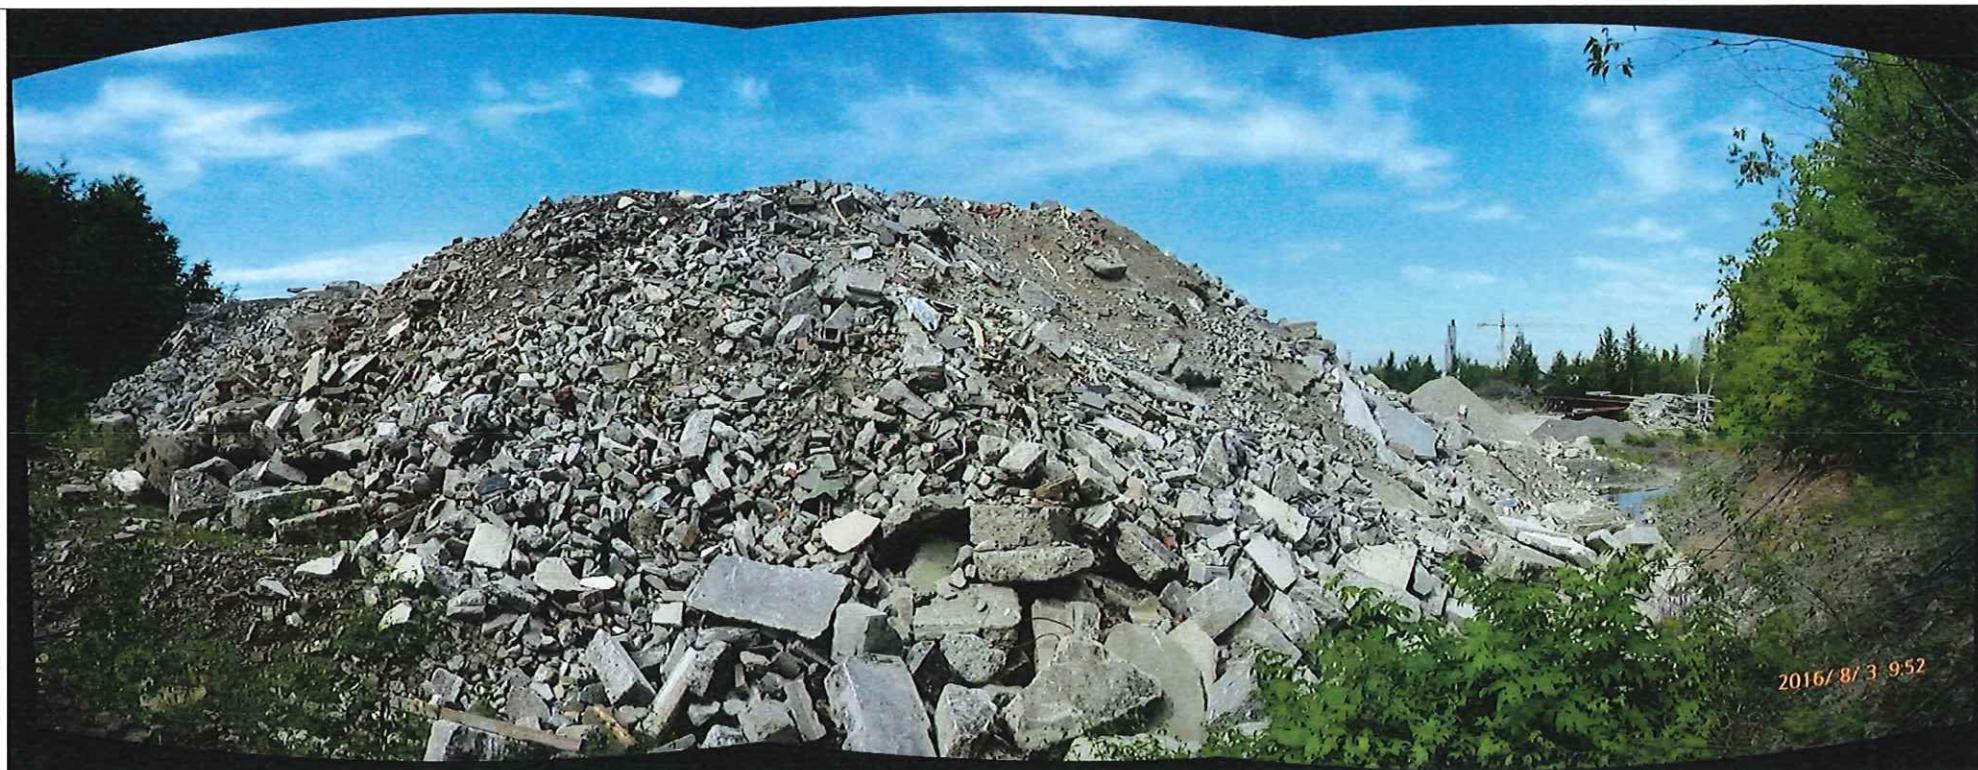
Remblai de béton présent sur le site.

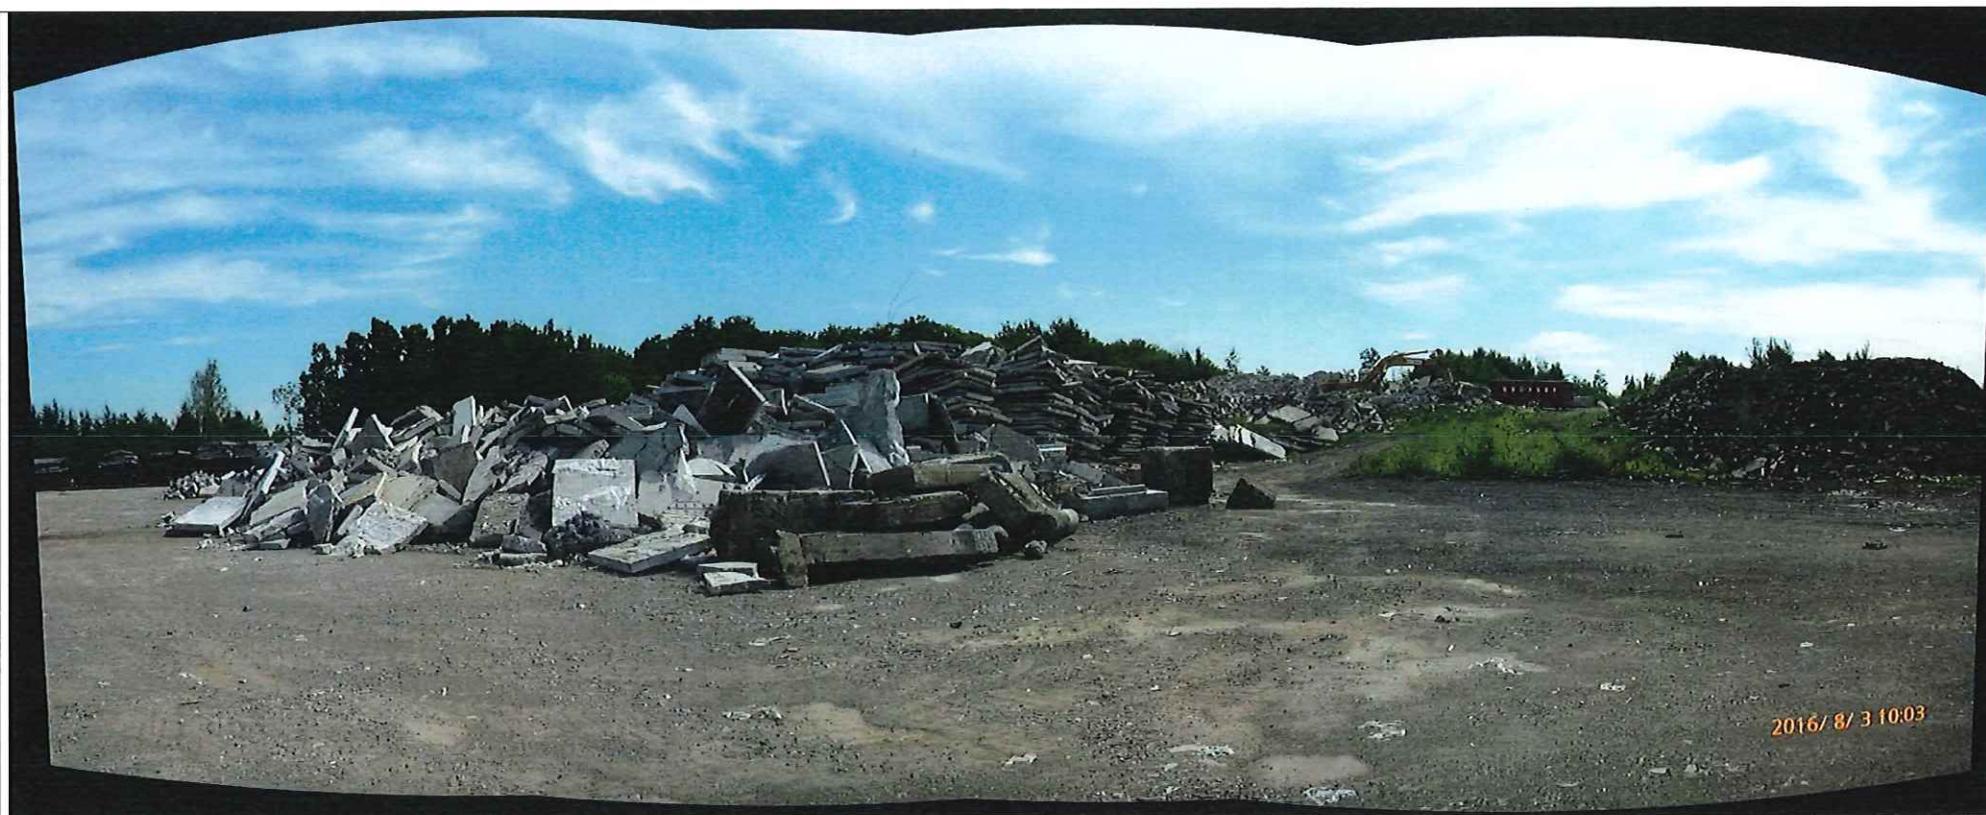
Amas de béton contigu au remblai.

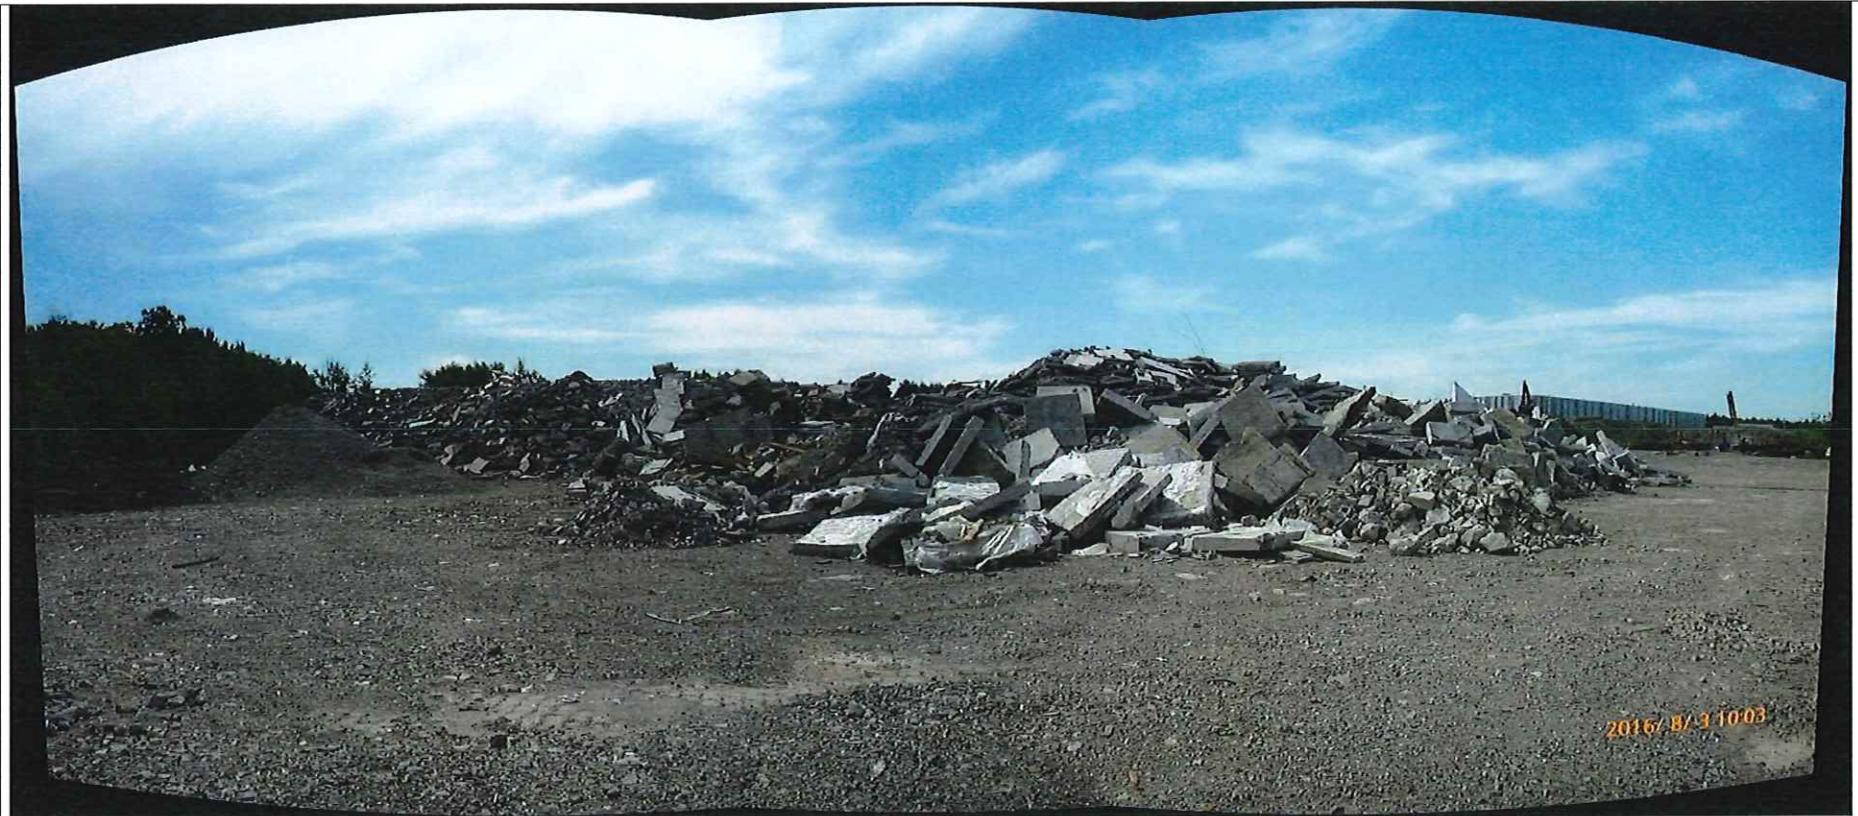
Amas de béton contigu au remblai et
remblai de béton.

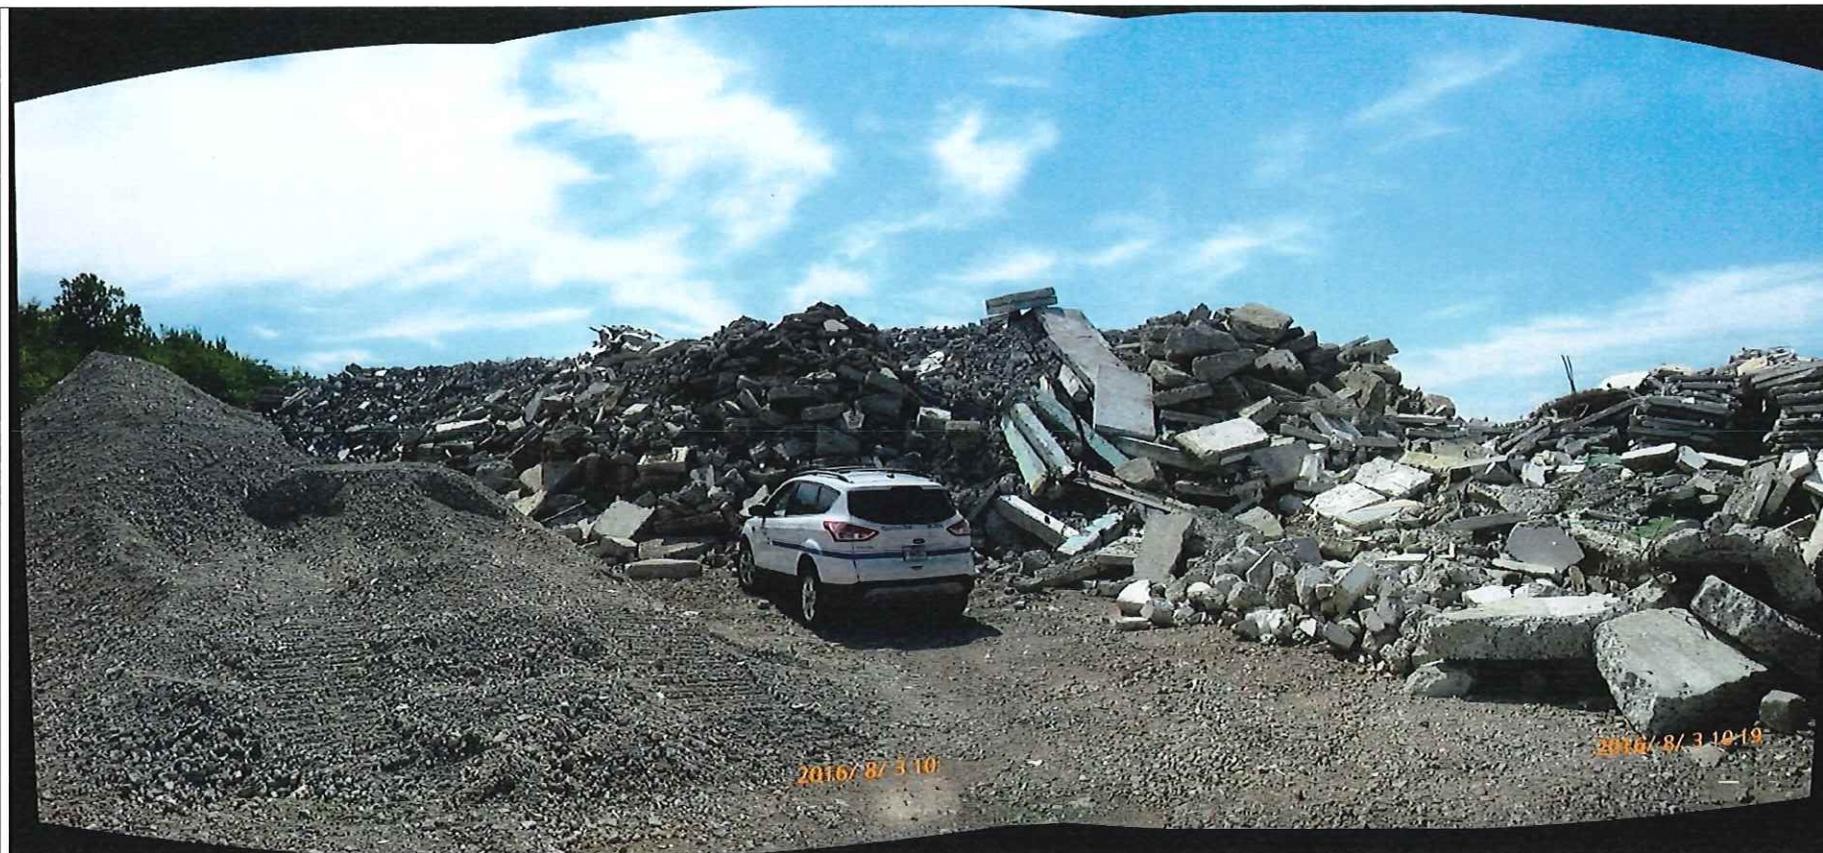
Amas de béton contigu au remblai et
remblai de béton.

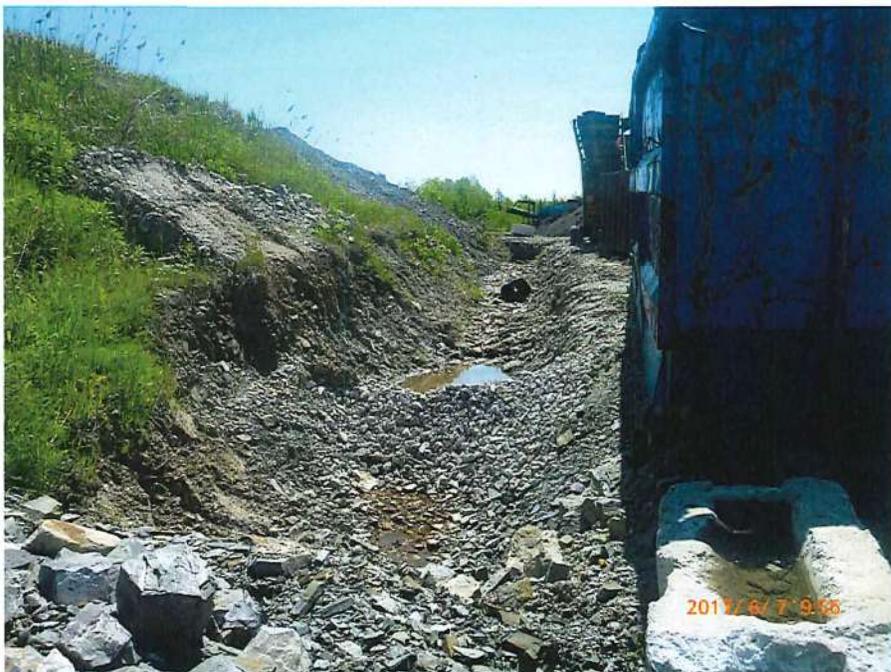
Des digues de roches ont été aménagées afin de retenir les matières en suspensions présente dans l'eau du fossé.

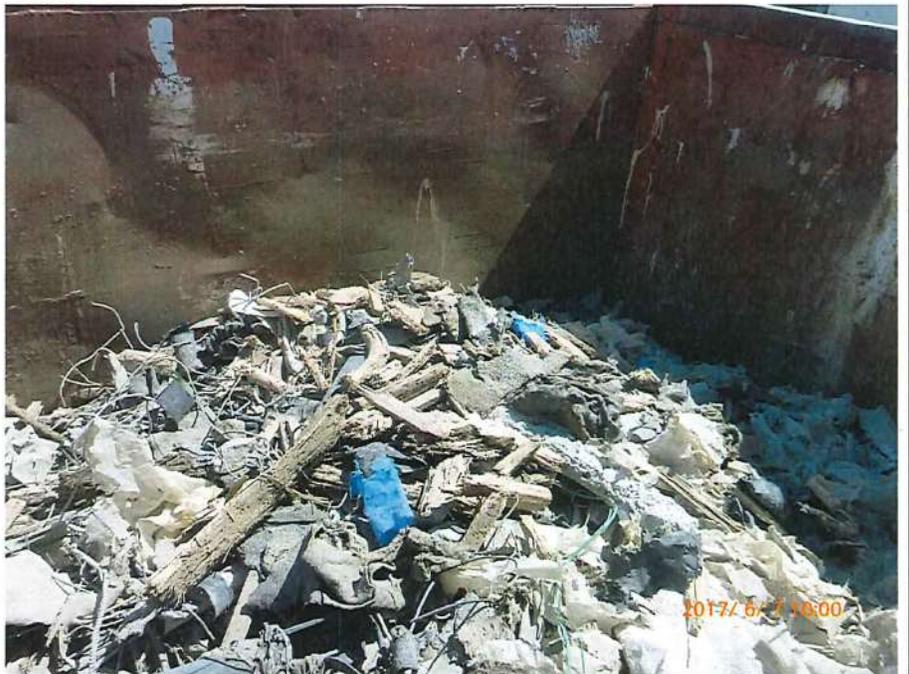
Photo no : 5

Débris provenant du concassage de béton

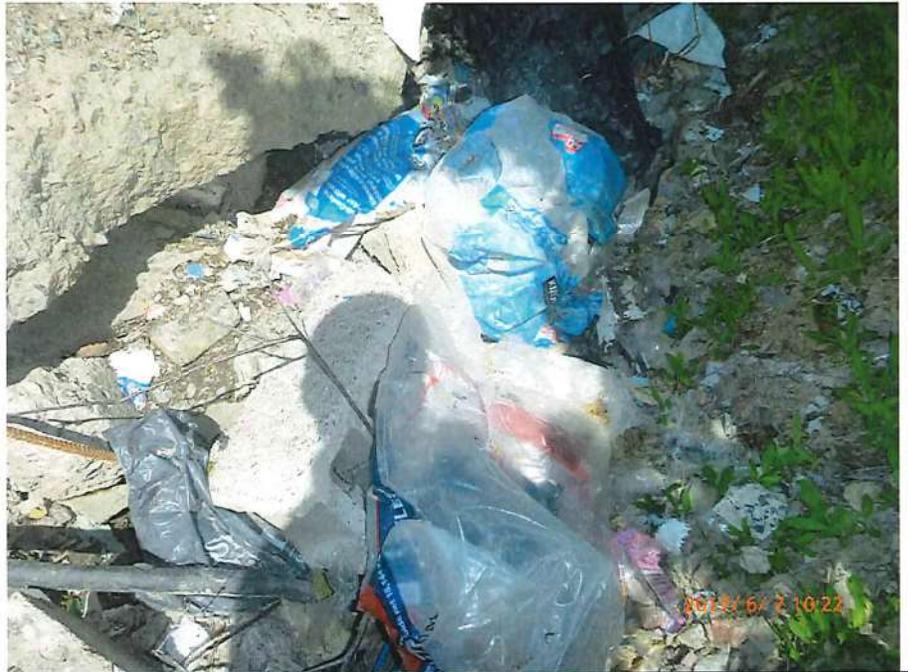
Photo no : 7

Matières résiduelles à proximité du remblai de béton.

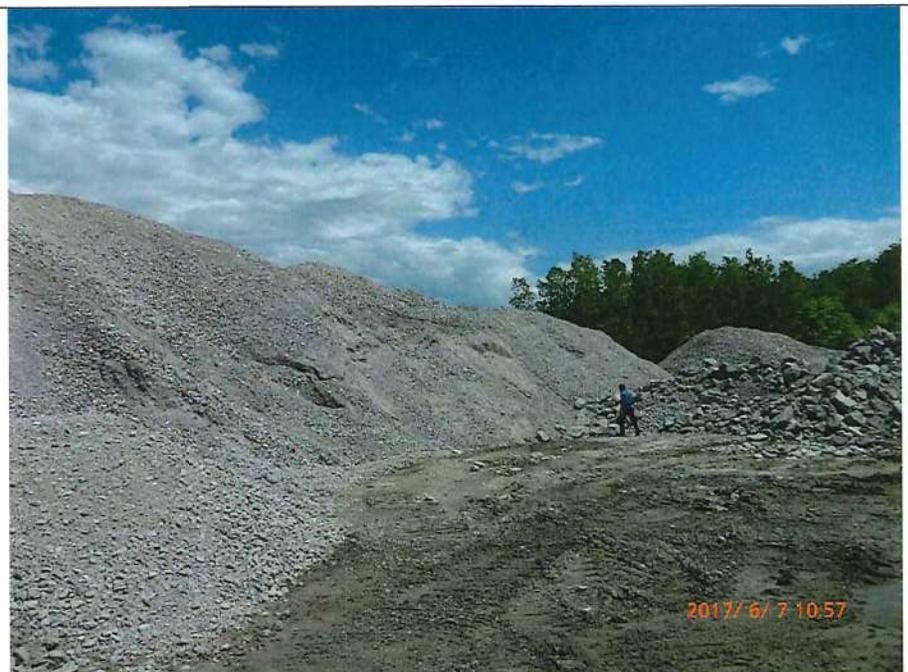
Photo no : 8

Amas de béton concassé.

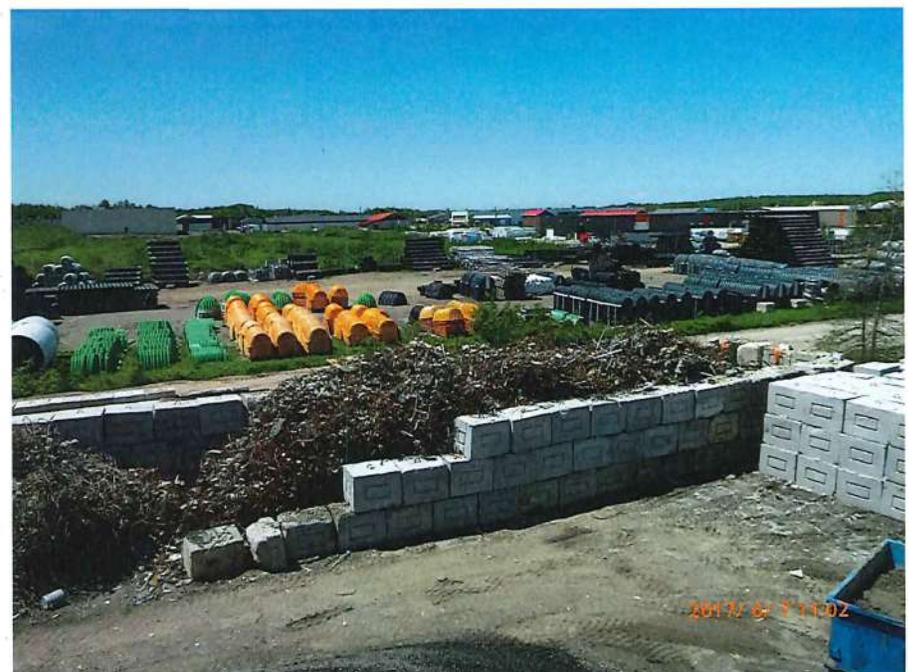
Photo no : 9

Amas de ferrailles

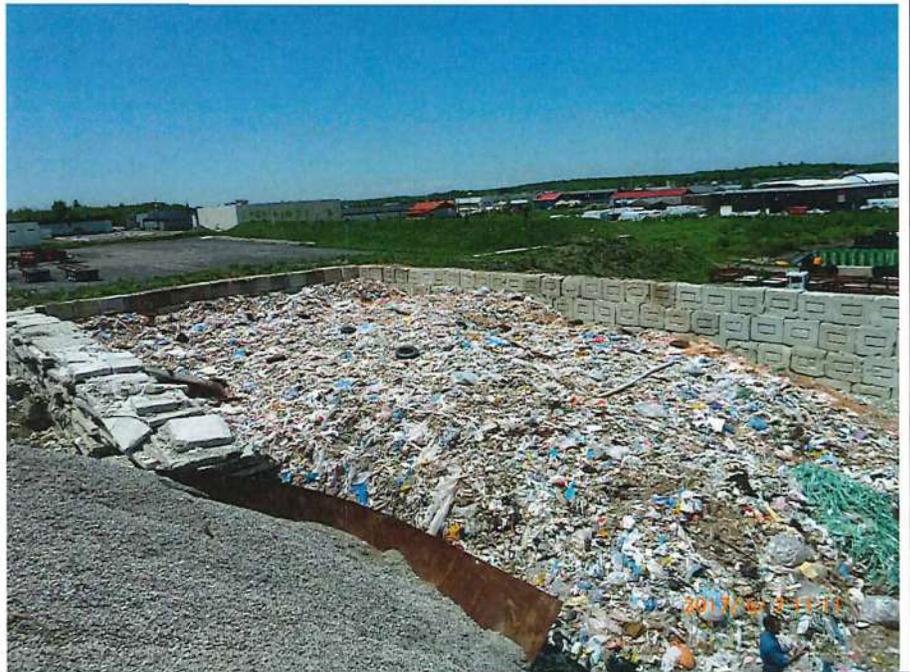
Photo no : 10

Amas de CRD et de matières résiduelles non broyées.

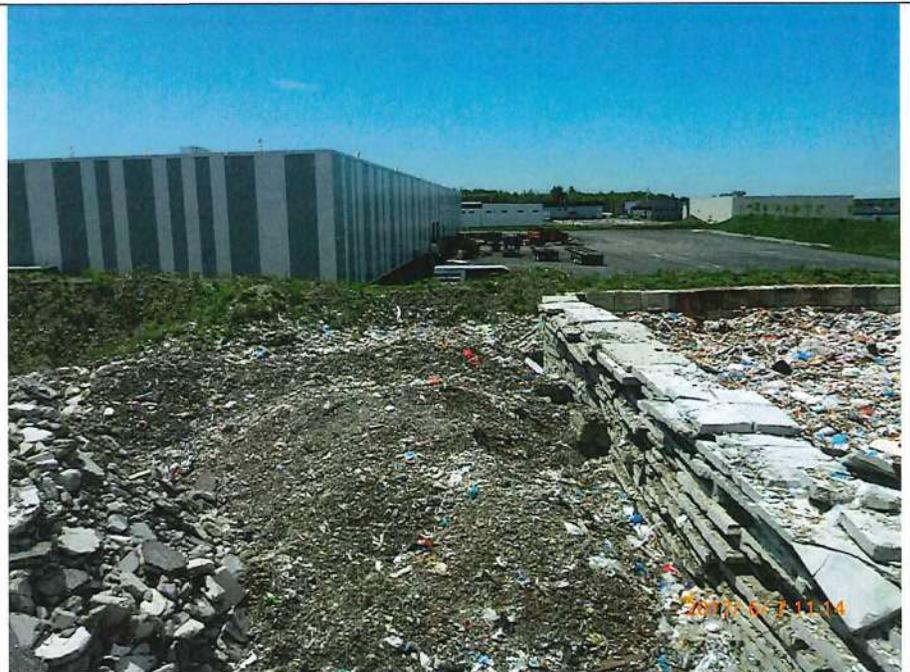
Photo no : 11

Amas de CRD broyés

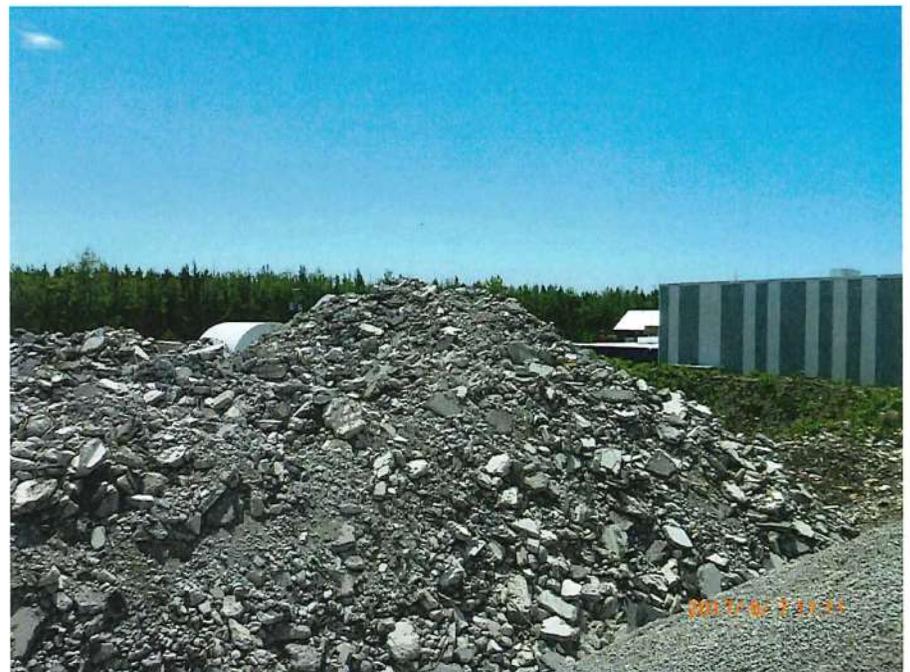
Photo no : 12

Amas de béton

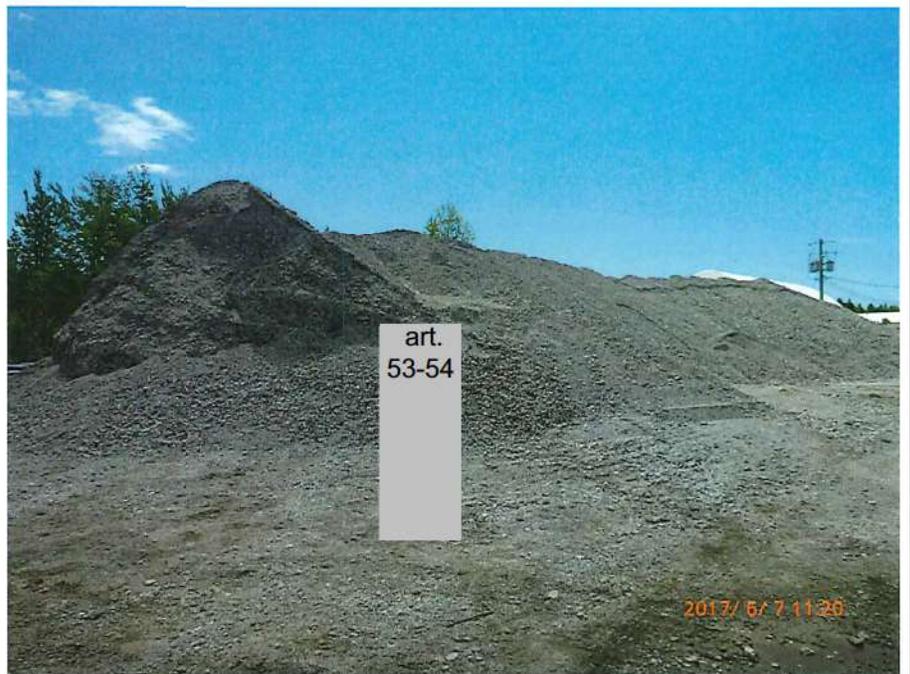
Photo no : 13

Amas de béton concassé.

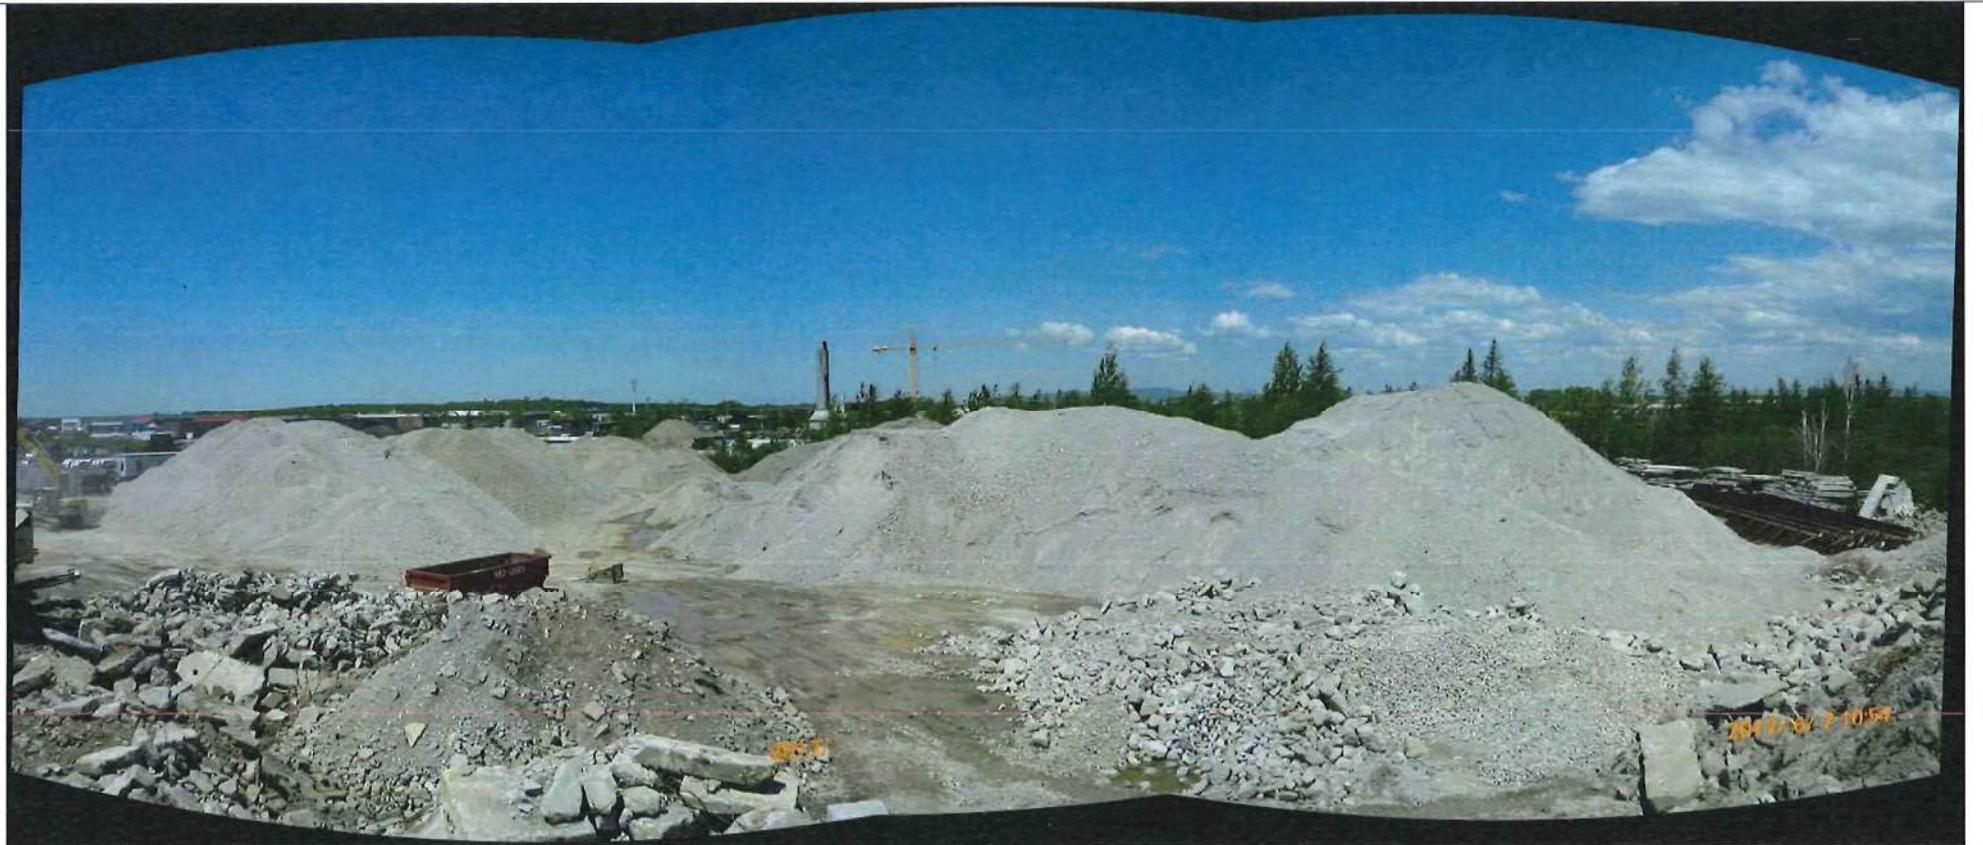
Amas de béton concassé.

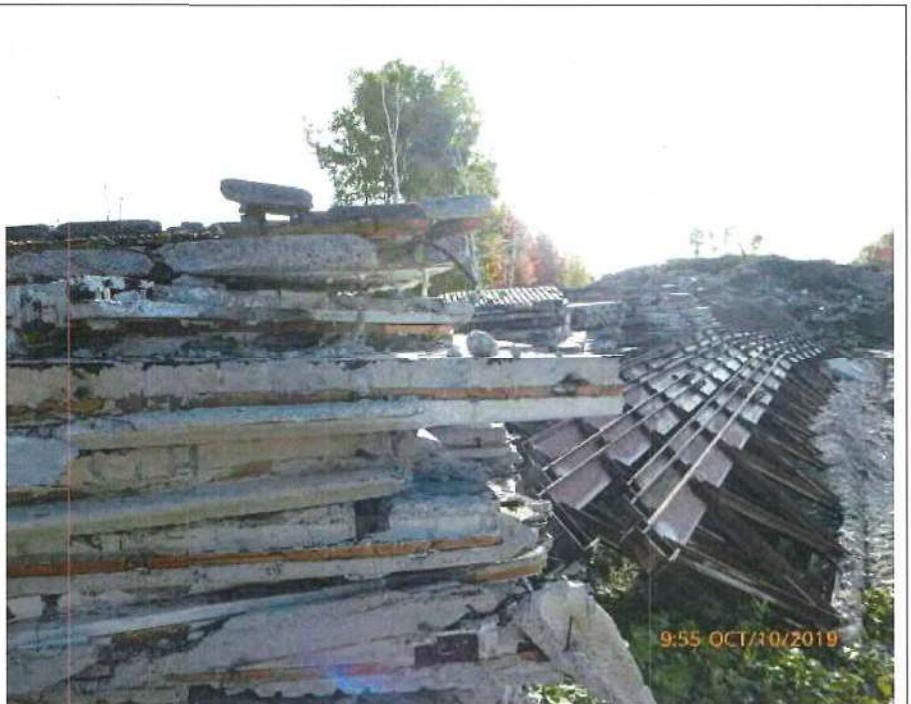
Photo no : 11

Idem photo précédente d'un autre angle.

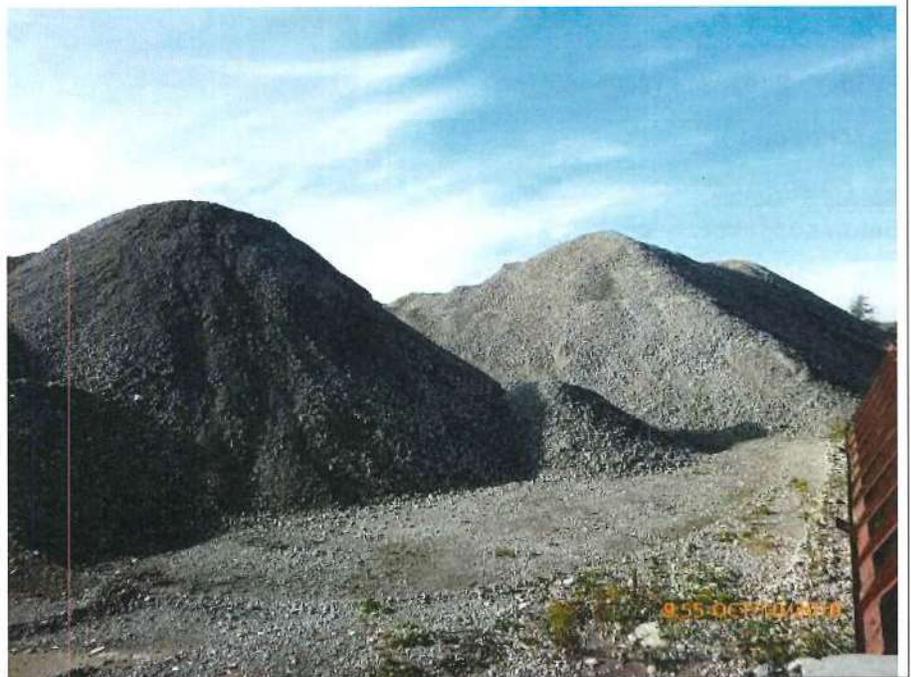
Photo no : 12

Amas de béton concassé 2 et 3 vue de l'arrière.

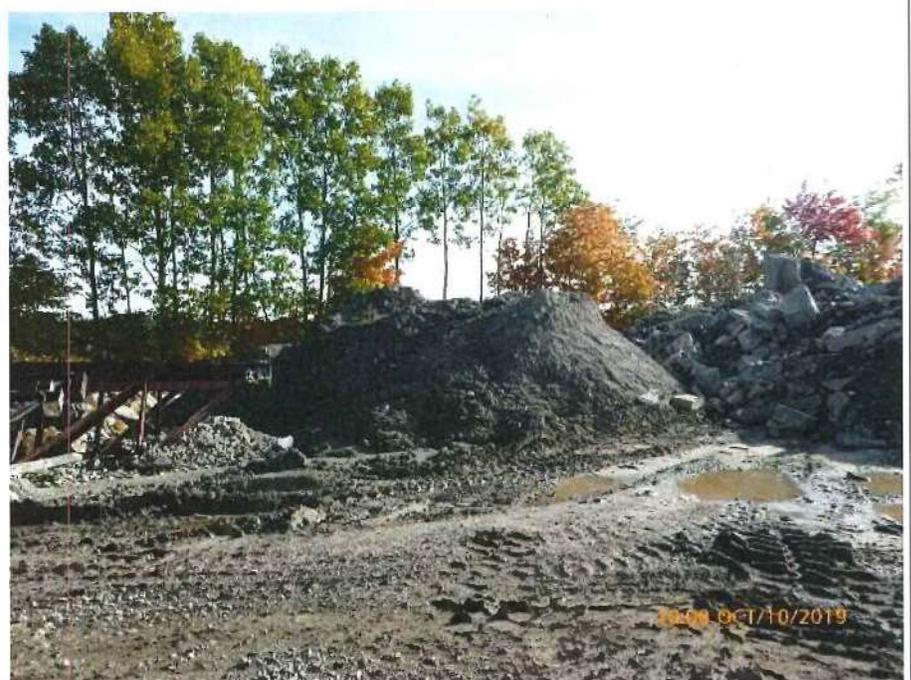
Photo no : 13

Amas de béton concassé à gauche et bloc de béton à droite entreposé à l'extérieur d'une structure aménagée.

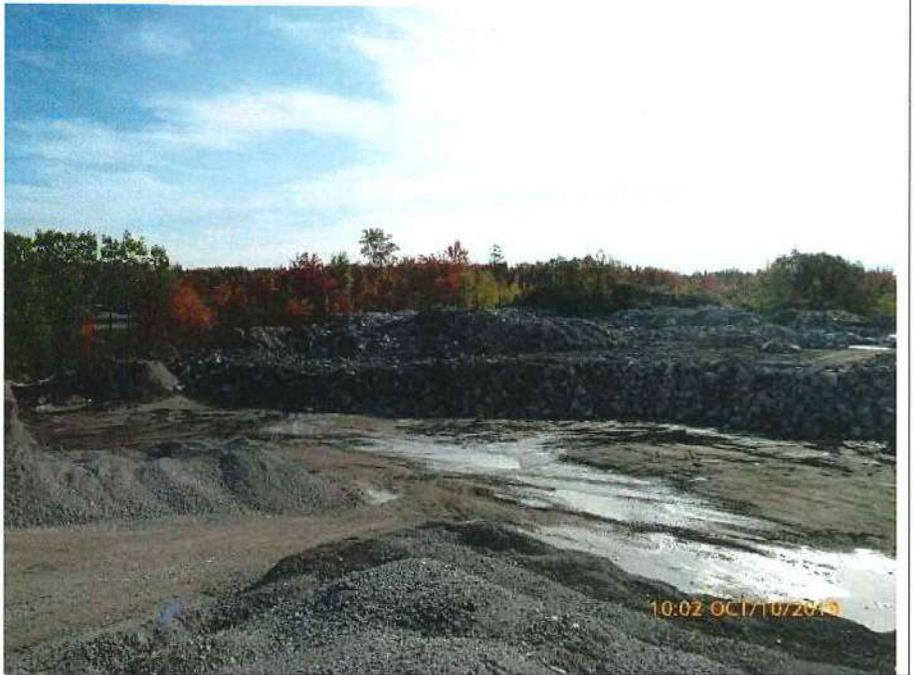
Photo no : 14

AMAS 5

Amas béton concassé vue à partir du dessus de l'amas 2.

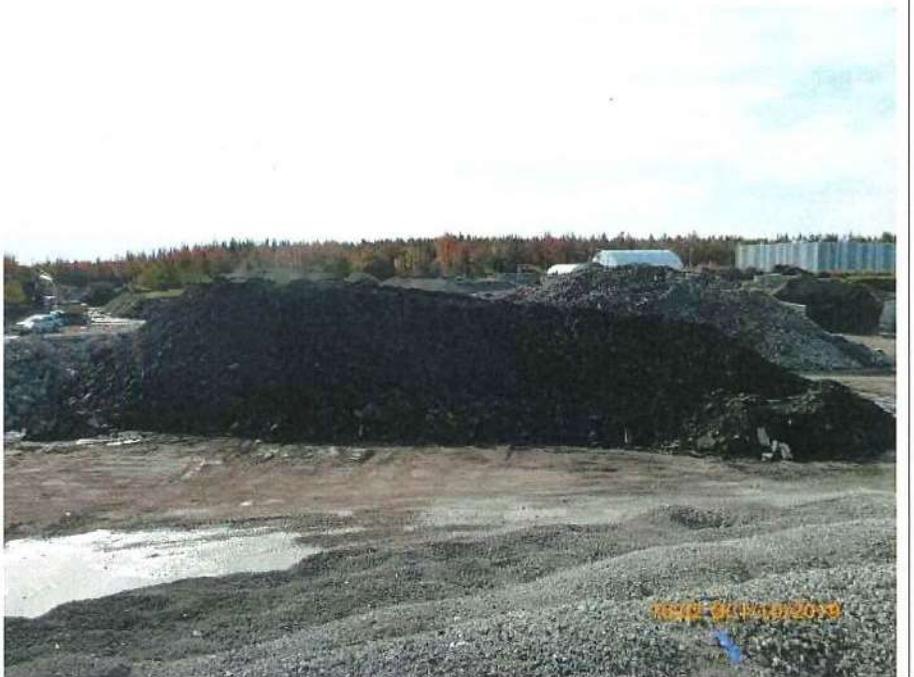
Photo no : 15

AMAS 4

Amas d'asphalte concassé vue à partir du dessus de l'amas 2.

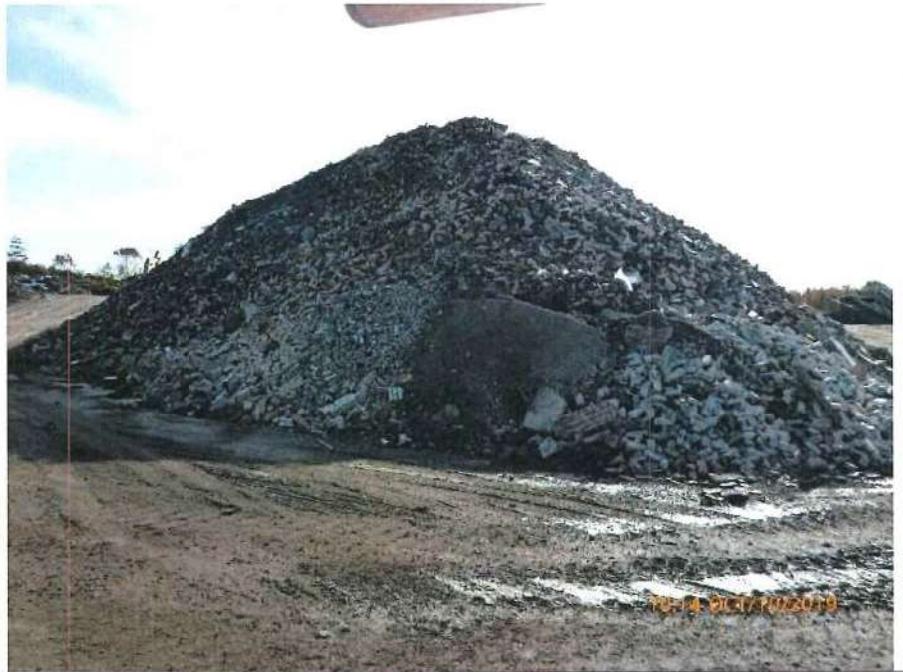
Photo no : 18

AMAS 6

Amas de pavé imbriqué concassé.

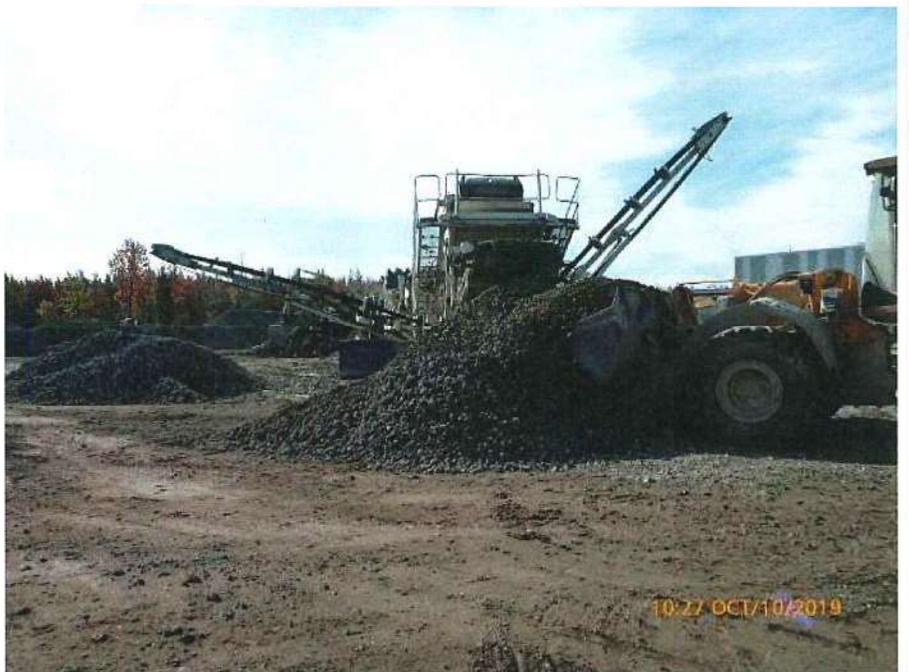
Photo no : 20

Concasseur en opération.

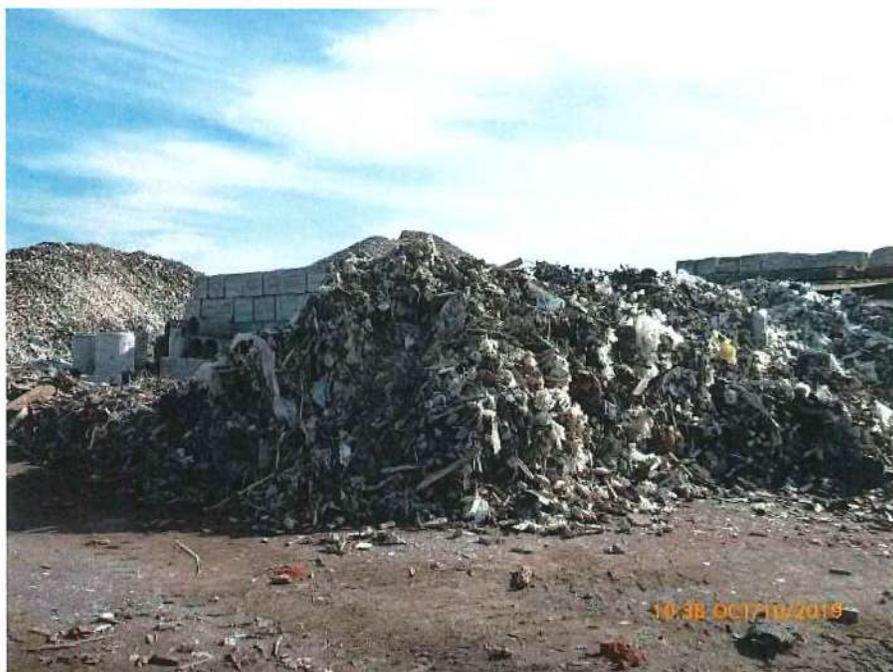
Photo no : 28

Idem photo 24 en sens opposé

Amas de déchets, plastique, bois, etc.

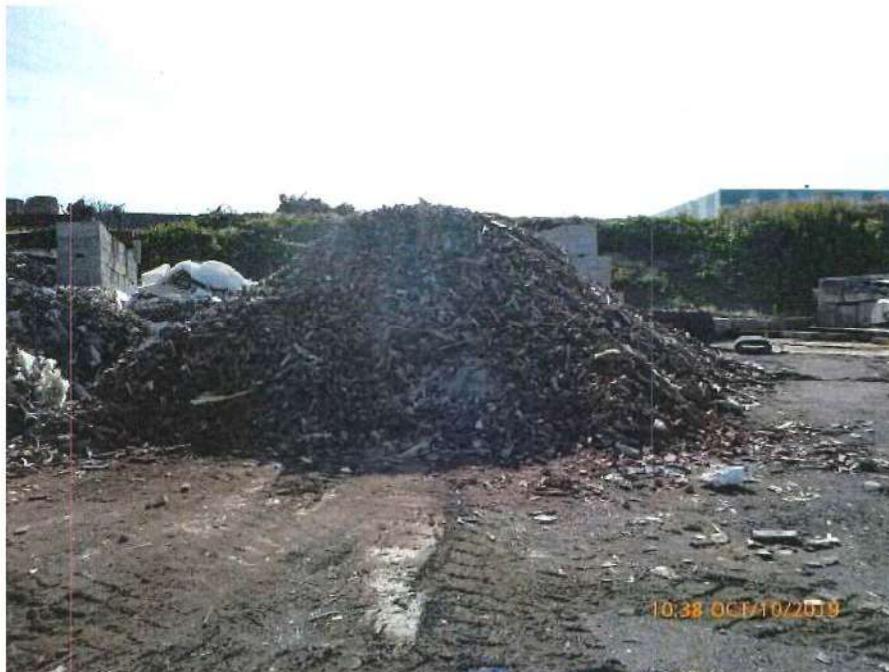
Photo no : 29

AMAS 15

Amas de déchets, plastique, bois, etc.

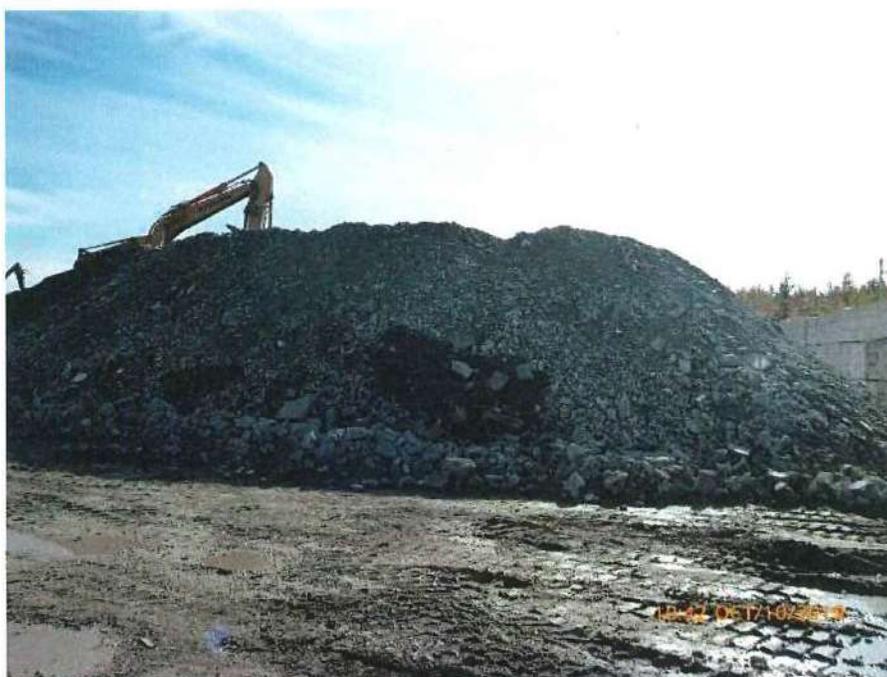
Photo no : 33

AMAS 9

Amas de béton concassé reconditionné, activité en opération lors de l'intervention.

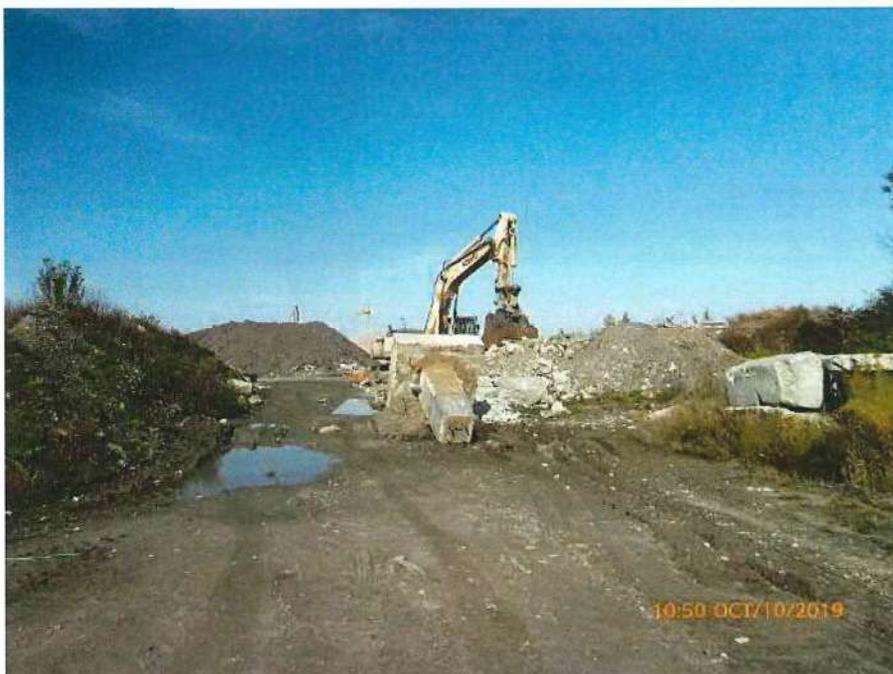
Photo no : 38

Entreposage de béton brut à l'extérieur d'une aire d'entreposage étanche.

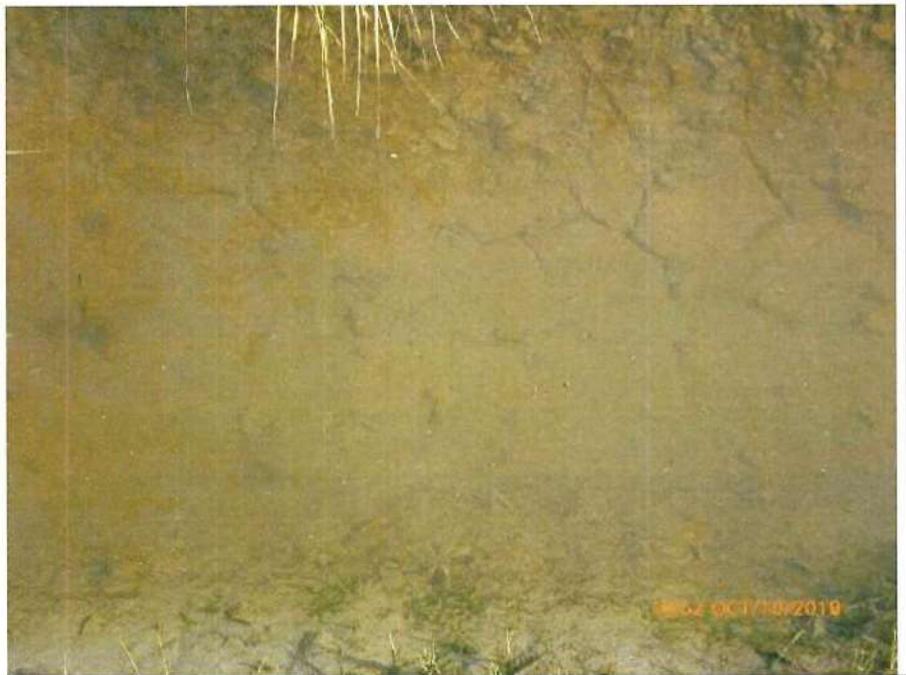
Photo no : 42

Fossé central – l'eau y circulant est limpide.
