De: Accès à l'information - Chaudière-Appalaches
Envoyé: 30 avril 2025 11:35
À:
Objet: RE: 200897750_Demande d'accès à l'information lot 3 263 075
Pièces jointes: Articles 23-24 et 53-54.pdf; Avis de recours.pdf

CERTIFICAT D'AUTORISATION
(article 22)

Objet : Implantation et exploitation d'un centre de tri et de
conditionnement de matières résiduelles

Implantation et exploitation d'un centre de tri et de conditionnement de matières résiduelles situé dans le secteur Saint-Nicolas de la Ville de Lévis, sur le lot 3 263 075 du cadastre du Québec, dans la Communauté métropolitaine de Québec.

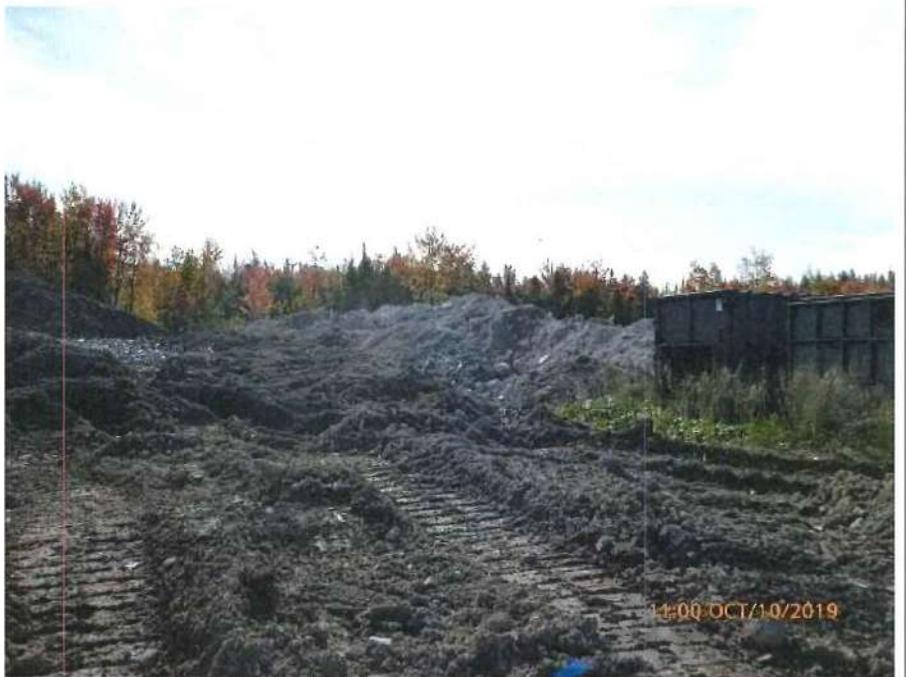
Photo no : 48

Photos prissent du même endroit que photos 44 et 45 d'un autre angle.

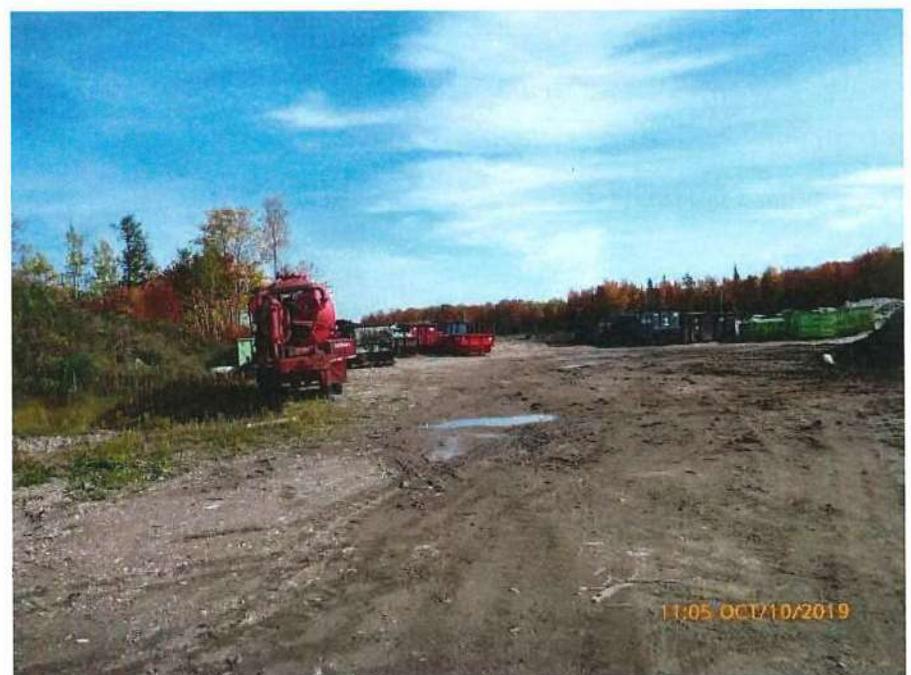
Photo no : 52

Photo prise à proximité de l'amas 12.

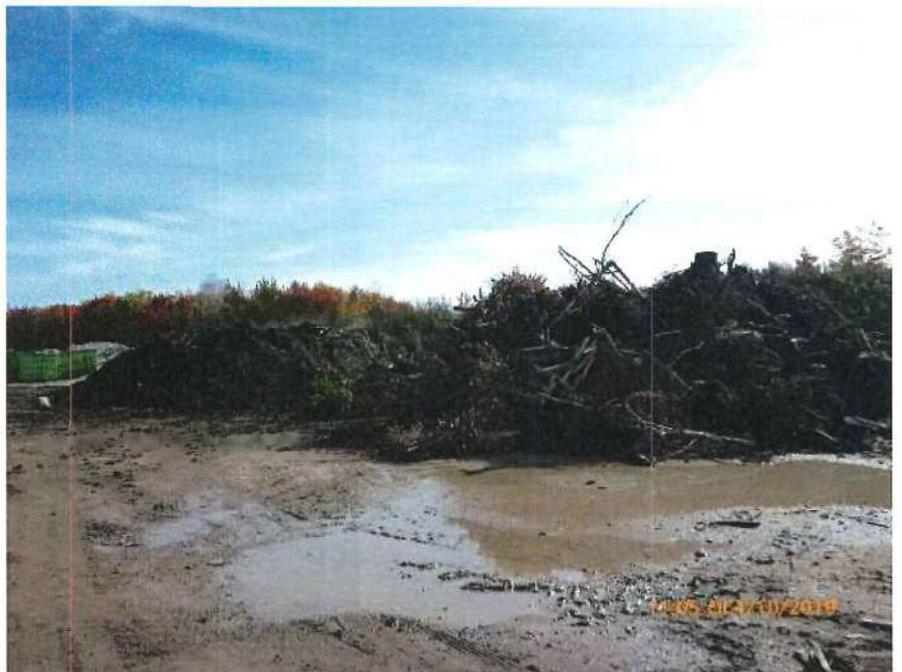
Photo no : 53

Photo prise à proximité de l'amas 12 avec amas de terre végétale et branches, souches.

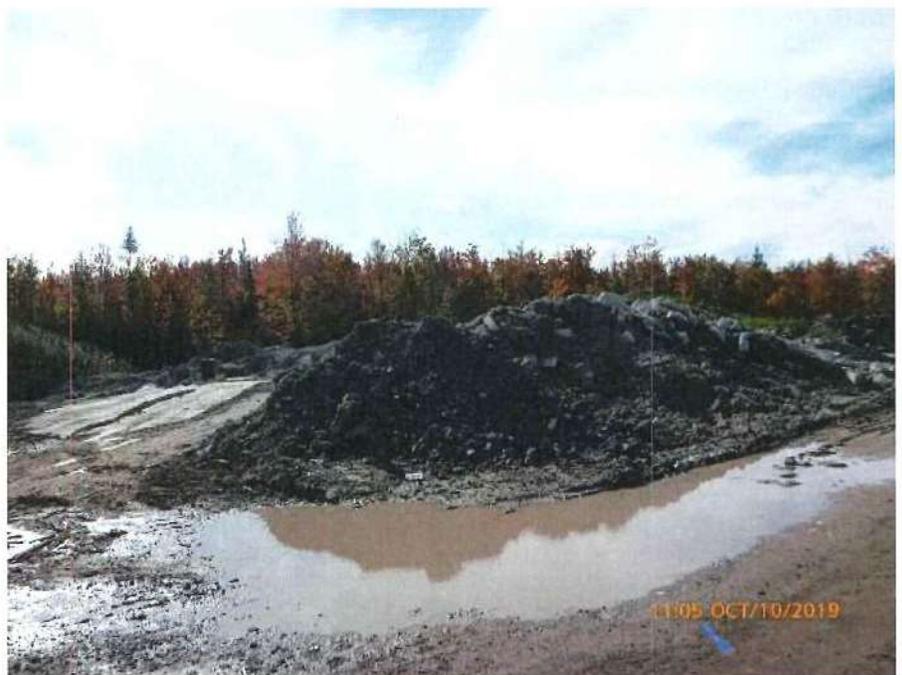
Photo no : 54

AMAS 12

Amas de résidus de béton provenant du rinçage de bétonnière.

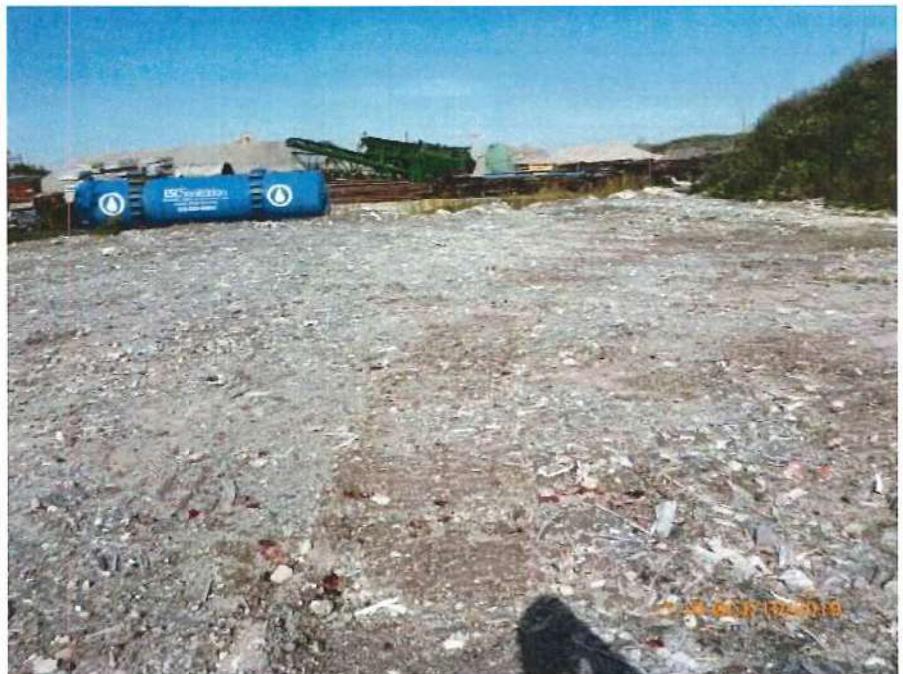
Photo no : 61

Idem photo précédente mais agrandie.

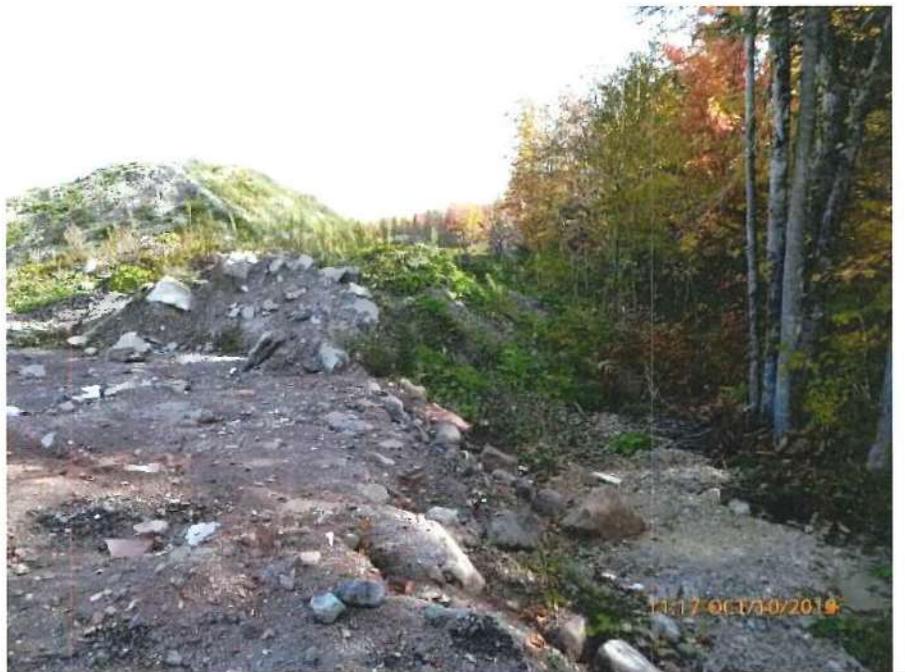
Photo no : 66

Endroit confinant l'eau à l'intérieur du site.

Cette eau ne sort pas du site

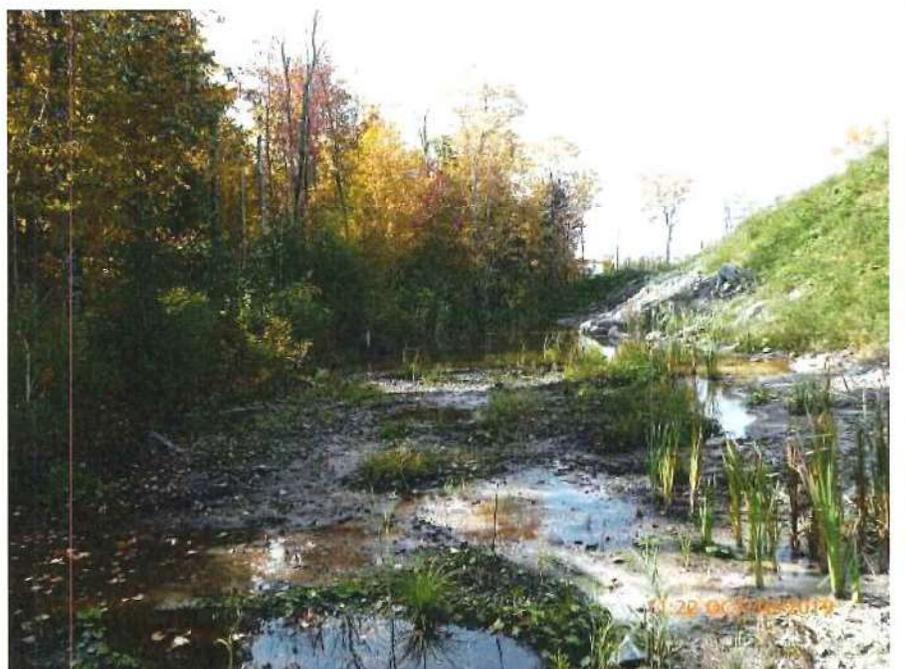
Photo no : 67

Photo du même endroit que la photo précédente prise en sens opposée et démontrant également la présence d'un ruissellement de lixiviat de béton.

Cette eau ne sort pas du site

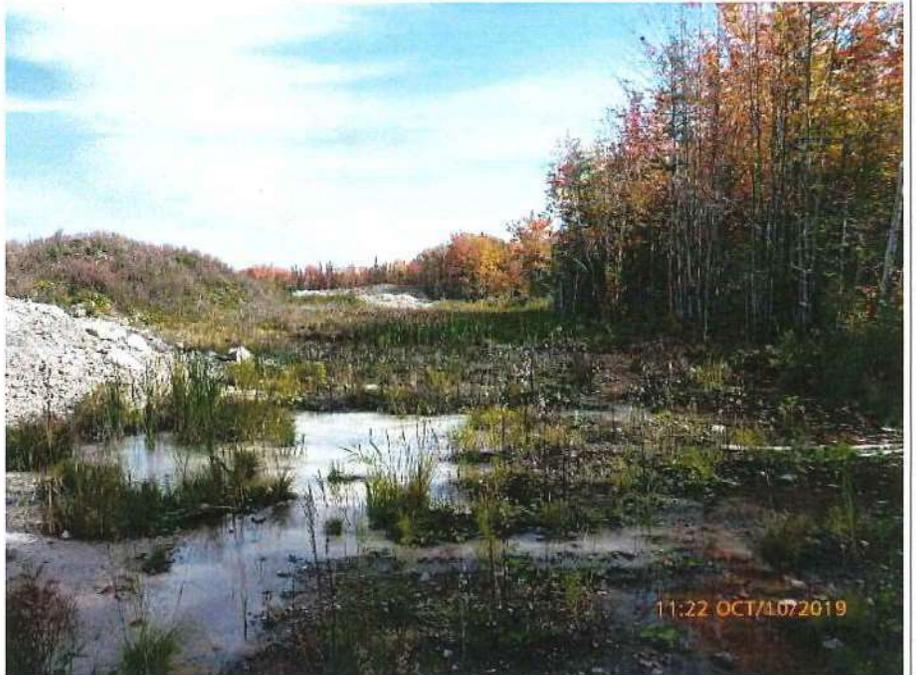
Photo no : 68

Idem photo précédente d'un autre angle.

Cette eau ne sort pas du site

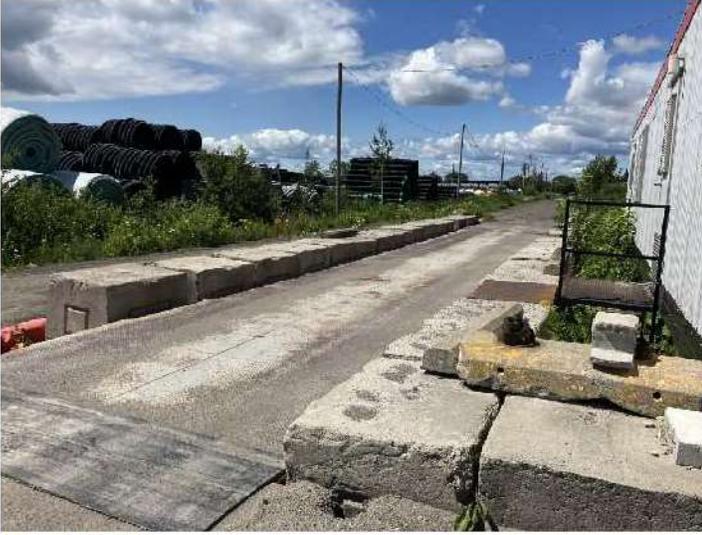
Je me présente sur les lieux, mais le bureau d'accueil situé à côté de la balance est fermé (photo 1; annexe 1). Je constate toutefois que trois travailleurs opèrent de la machinerie lourde (pelle et camion chargeur) pour procéder au concassage de béton dans le côté sud-ouest de la zone d'exploitation (photos 14 et 16). J'effectue mon inspection seule.

Photo 1. Balance et bureau d'accueil

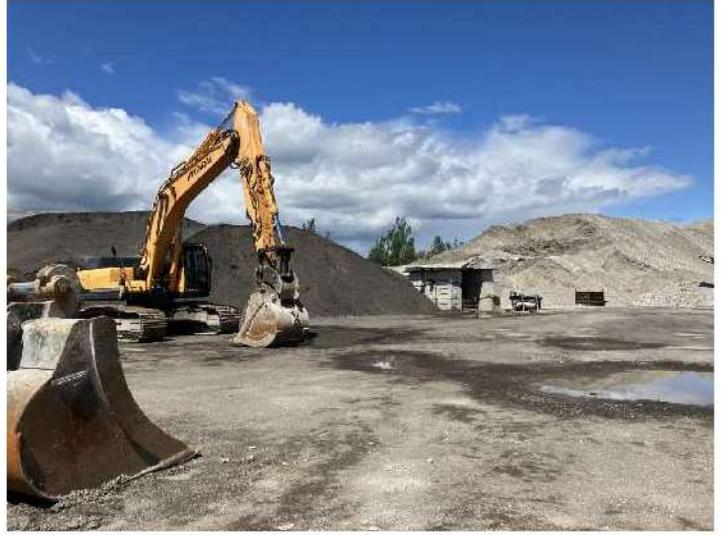
1. Asphalte concassé : superficie de 1 188 m² x 6 m de hauteur = 7 128 m³ sur sol compacté (photo 2 ; GPS 457-458).
2. Béton concassé : superficie de 3 649 m² x 6 m de hauteur = 21 894 m³ sur sol compacté (photo 2 ; GPS 458).

Photo 2. Amas 1 (gauche) et 2 (droite)

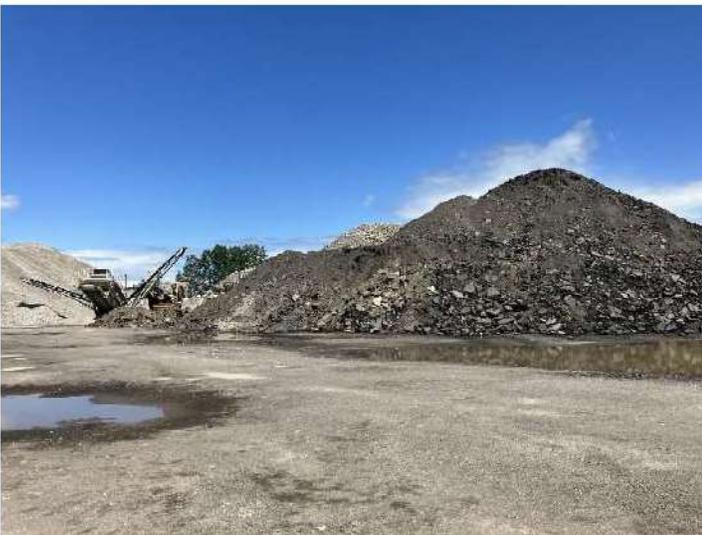
3. Béton brut : superficie de 5 986 m² x 6 m de hauteur = 35 916 m³ sur sol compacté (photo 5 ; GPS 408 à 411).
4. Asphalte brut : superficie de 2 003 m² x 6 m de hauteur = 12 018 m³ sur sol compacté (photo 3 ; GPS 459 à 463 et 411 à 413).

Photo 3. Amas 4

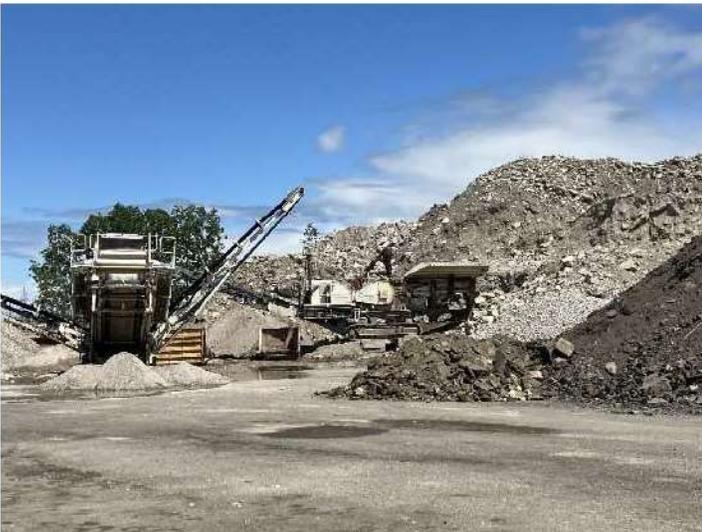
1. Dans le coin nord-est du lot : présence de broyeurs, entourés de quatre amas (résidus d'asphalte brut, asphalte concassé, résidus de béton brut et béton concassé) (photo 5 ; point central de la zone estimé aux coordonnées 46,674745°N 71,331567 °O).
2. Dans le milieu du côté sud-ouest du lot : où sont les travailleurs au moment de l'intervention, présence d'un broyeur, des amas de béton et d'asphalte (photo 14 ; point central de la zone estimé aux coordonnées 46,673348°N 71,331631 °O).

Photo 5. Amas 3 et zone de concassage

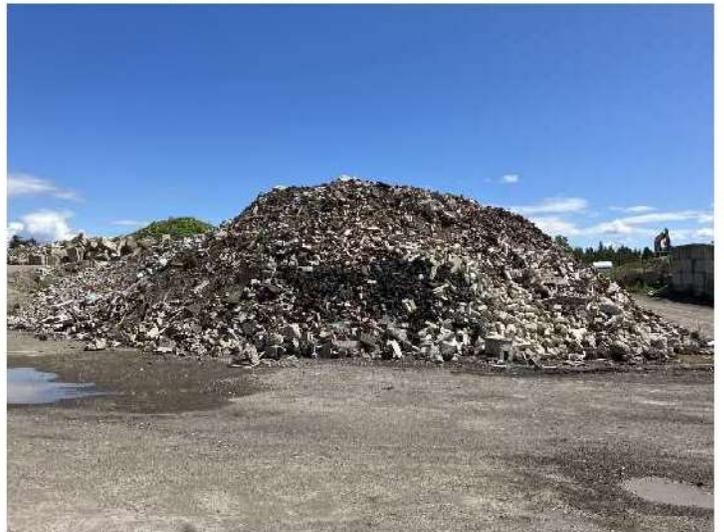
5. Mélange de briques, de béton et d'asphalte : superficie de 826 m² x 4 m de hauteur = 3 304 m³ sur sol compacté (photo 6 ; GPS 402 à 404).
6. Mélange de béton brut et d'armatures : superficie de 188 m² x 2 m de hauteur = 376 m³ sur sol compacté (photo 12 ; GPS 405).

Photo 6. Amas 5

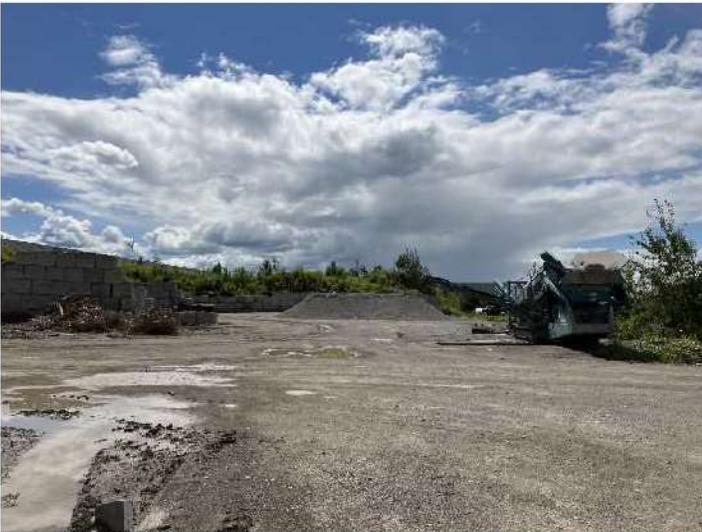
9. Béton concassé et gravier : superficie de 400 m² x 2 m de hauteur = 800 m³ sur sol compacté (photo 7 ; GPS 396).
10. Asphalte concassé : superficie de 1 000 m² x 6 m de hauteur = 6 000 m³ sur sol compacté (photo 14).

Photo 7. Amas 9

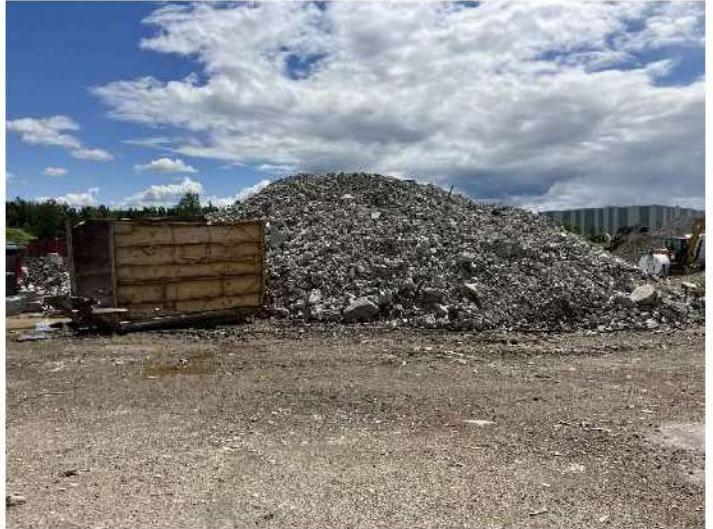
Photo 12. Amas 6

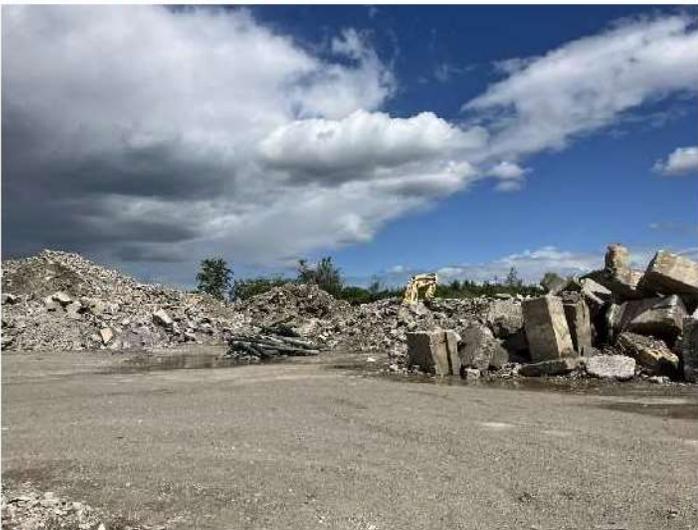
7. Béton brut et fer : superficie de 2 196 m² x 2 m de hauteur = 4 392 m³ sur sol compacté (photo 13 ; GPS 406-407-408-415).
 - Présence de matières résiduelles brutes dans le fossé de drainage qui longe l'amas (photo 15).

Photo 13. Amas 7

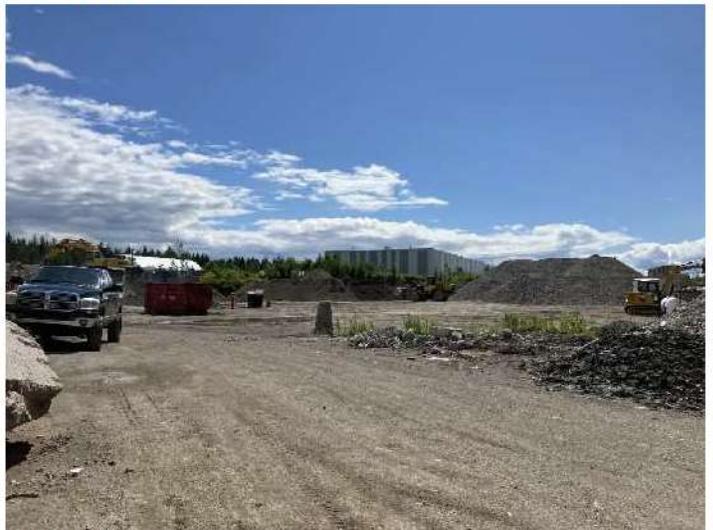
IMG_0627.JPG

11. Asphalte concassé : superficie de 500 m² x 3 m de hauteur = 1 500 m³ sur sol compacté (photo 14).
12. Béton brut : superficie de 825 m² x 3 m de hauteur = 2 475 m³ sur sol compacté (photo 16).

Photo 14. Amas 11 (centre) et 10 (droite)

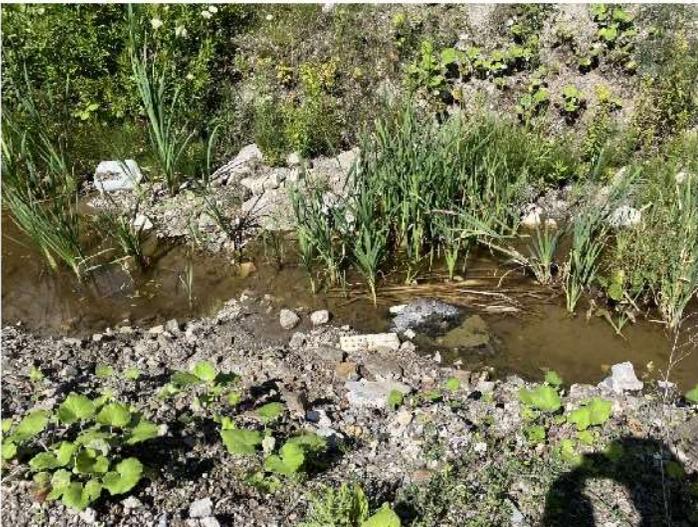
IMG_0632.JPG

Photo 15. Fossé de drainage devant l'amas 7

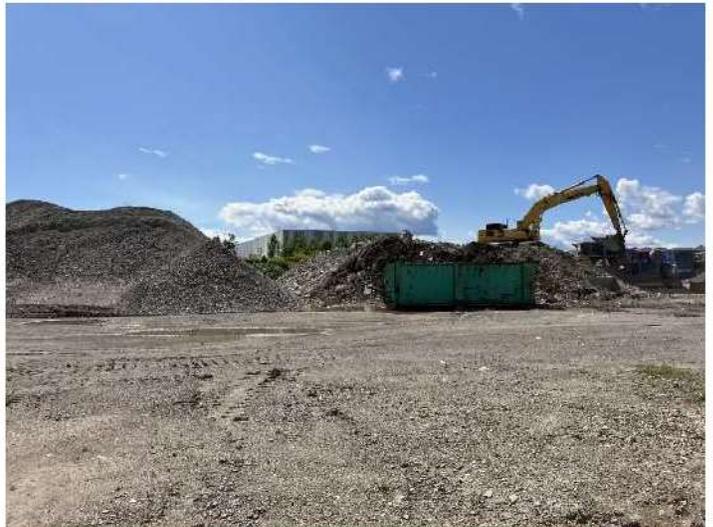
IMG_0638.JPG

13. Asphalte et béton concassé : superficie de 1 468 m² x 5 m de hauteur = 7 340 m³ sur sol compacté (photo 16).
14. Terre, gravier et béton brut : superficie de 1 350 m² x 2 m de hauteur = 2 700 m³ sur sol compacté (photo 17 ; GPS 418 à 420).

Photo 16. Amas 13 (gauche) et 12 (droite)

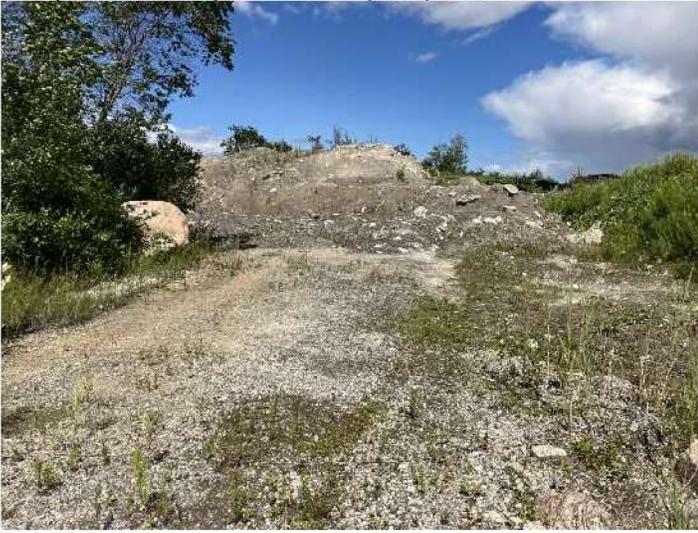
IMG_0643.JPG

Photo 17. Amas 14

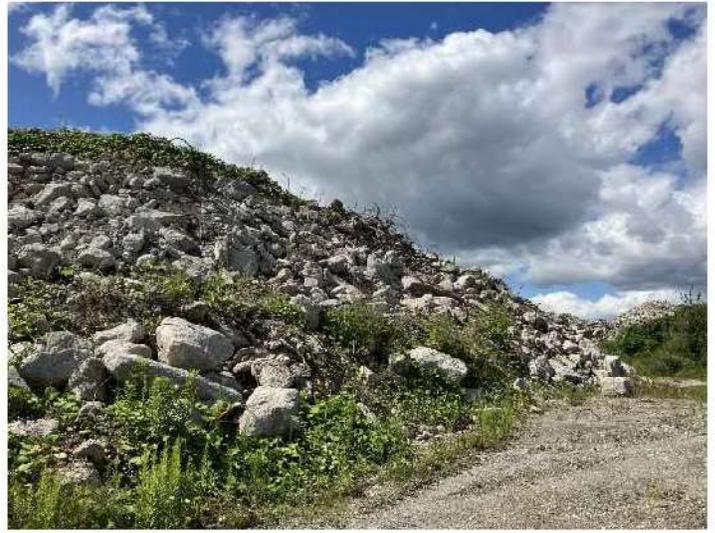
IMG_0648.JPG

8. Béton brut et armatures, amas entièrement recouvert de végétation : superficie de 944 m² x 3 m de hauteur = 2 832 m³ sur sol non compacté (photo 18).

Photo 18. Amas 8

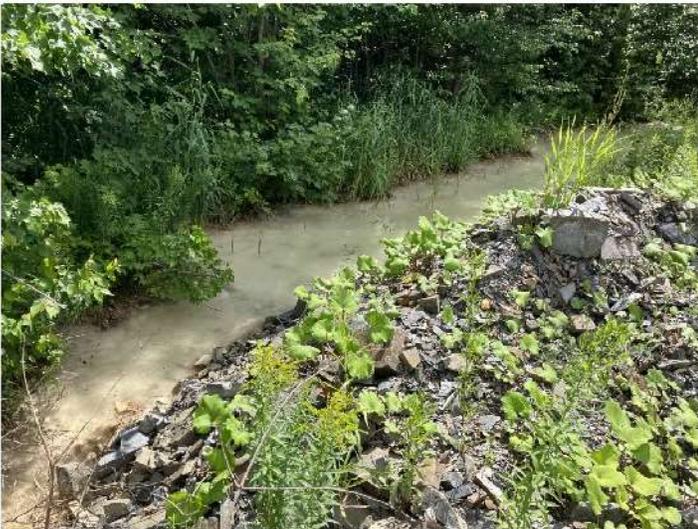
IMG_0665.JPG

Photo 24. Fossé de drainage derrière l'amas 15

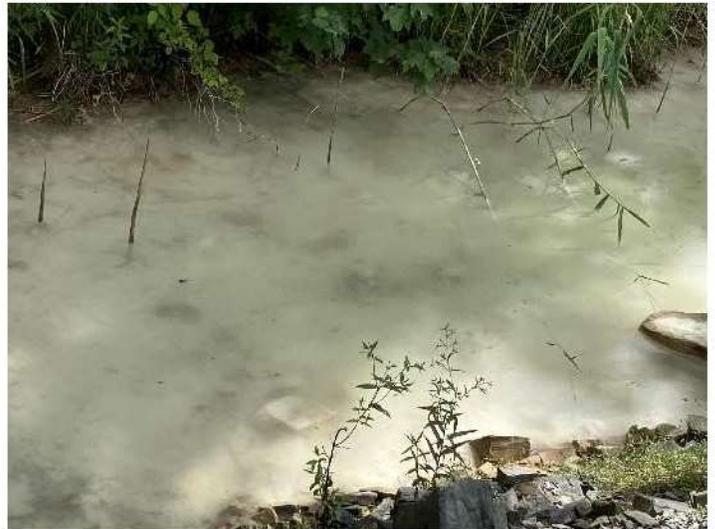
IMG_0666.JPG

16. Gravier et béton brut : superficie de 280 m² x 0,5 m de hauteur = 140 m³ sur sol compacté, installation de végétation (photo 25 ; GPS 425 à 429).

Photo 25. Amas 16

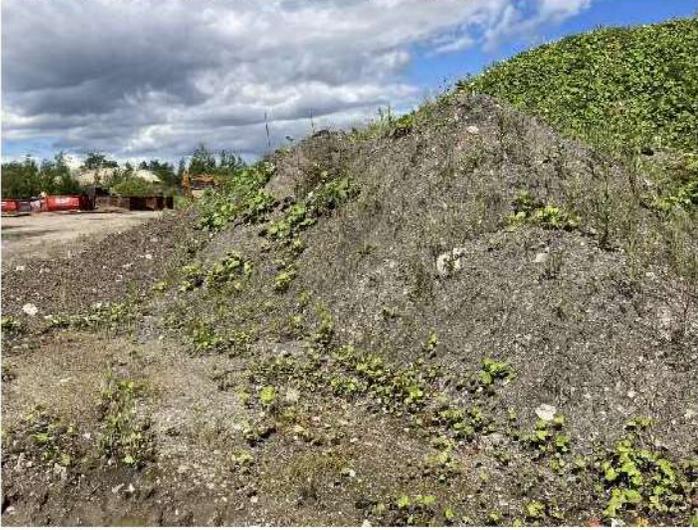
IMG_0674.JPG

| 13 | Description de l'intervention |
|---|---|
| | <p>17. Béton brut : superficie de 2 095 m² x 1 m de hauteur = 2 095 m³ sur sol non compacté, ruissellement de poussière de béton vers le fossé de drainage (voir plus bas) (photos 26 à 29 ; GPS 431 à 434).</p> <p>18. Terre et branches : superficie de 400 m² x 1,5 m de hauteur = 600 m³ sur sol non compacté (photo 30 ; GPS 435 à 438).</p> <p>19. Béton brut (piliers) : superficie de 445 m² x 2 m de hauteur = 890 m³ sur sol compacté (photo 32 ; GPS 439-440).</p> <p>20. Béton brut, gravier et terre : superficie de 460 m² x 3 m de hauteur = 1 380 m³ sur sol non compacté (photo 33 ; GPS 450-453).</p> <p>21. Gravier, pierre et béton brut : superficie de 465 m² x 2 m de hauteur = 930 m³ sur sol non compacté (photo 36 ; GPS 447-448-449-451-452).</p> <ul style="list-style-type: none"> - L'amas longe la limite du lot (annexe 1), la bande boisée de 6 mètres requise sur ce côté du lot (côtés nord-est et nord-ouest) dans l'autorisation n'est donc pas respectée (annexe 1). <p>22. Béton brut et armatures : superficie de 275 m² x 2 m de hauteur = 550 m³ sur sol non compacté (photo 35 ; GPS 443 à 446).</p> <p>23. Gravier, béton brut et armatures : superficie de 215 m² x 2 m de hauteur = 430 m³ sur sol non compacté (photos 34 et 37 ; GPS 441-442).</p> <p>Ainsi, je constate que la superficie au sol est de 27 055 m² pour tous les îlots de matières résiduelles (brutes et conditionnées).</p> <p>Autres zones d'intérêt observées (annexe 1) :</p> <ul style="list-style-type: none"> • Une zone d'entreposage de métaux, située au sud de l'amas 13 : superficie de 400 m² x 1 m de hauteur = 400 m³ (photo 19). • Une zone de tri de matériaux, située dans le coin nord-ouest du lot (photos 8 à 11). • Une zone d'entreposage de tuyaux en béton armés : 40 m³ (photo 38). • Deux zones d'entreposage des conteneurs à matières résiduelles remplis : 100 m³ (photos 20, 21 et 31). <p>Présence d'un fossé de drainage le long du côté sud-est (séparant la zone d'exploitation et la tourbière) bien que ce n'était pas autorisé (annexe 11) (photos 23, 24 et 28 ; GPS 454 à 456) :</p> <ul style="list-style-type: none"> - Le fond de ce dernier est complètement blanc (poussière de béton). Je constate des traces de lessivages entre l'amas de béton 17 et le fossé (l'amas est situé à une trentaine de mètres, mais il y a une légère pente vers le fossé); - Voir le plan de localisation (annexe 1) pour constater la partie du ruisseau qui est touchée par ce phénomène, soit de l'amas 15 à l'amas 17; - L'eau du fossé est stagnante au moment de l'inspection, ce qui ne me permet pas d'observer clairement le sens de l'écoulement. <p>Vérification des non-conformités énumérées dans l'ANC 401867097 :</p> <ul style="list-style-type: none"> • Plateformes étanches : Non corrigé, aucune plateforme d'enrobé bitumineux (visuellement comme une chaussée de rue de couleur noire) n'a été constatée sur le site. • Plateformes non étanches : Oui, corrigé, c'est le seul type de plateforme qui a été constaté sur le site. • Matières brutes dans des aires d'entreposage étanches : Non corrigé, aucune aire d'entreposage étanche constatée. Les matières brutes sont déposées sur des plateformes non étanches et certains amas débordent sur le sol nu. • Produits finis dans des aires d'entreposage non étanches : Non corrigé, certains amas débordent en dehors des plateformes non étanches (sur le sol nu) et les ceinture de structures de béton sur trois côtés ne sont pas présentes. • Système de captage des eaux de lixiviation et des eaux de ruissellement : Non vérifié, à discuter avec le propriétaire (voir section 14) • Échantillonnage des eaux de ruissellement : À discuter avec le propriétaire (voir section 14) • Matières résiduelles dans des conteneurs : Oui, corrigé • Présence du registre : Bureau fermé au moment de l'inspection (semaine de la construction), à discuter avec le propriétaire (voir section 14) • Aménagement forestier : Largeurs non vérifiées, mais complètement absente sur une portion du côté nord-est. |

Photo 26. Amas 17, orientation sud-est

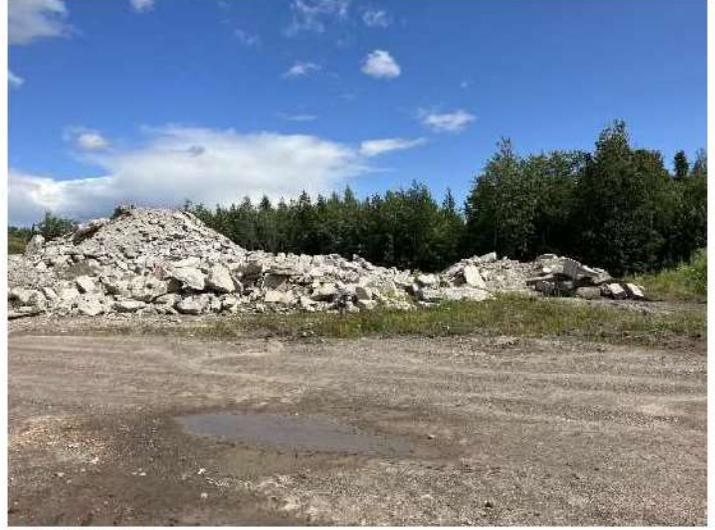
IMG_0677.JPG

Photo 27. Amas 17, orientation est

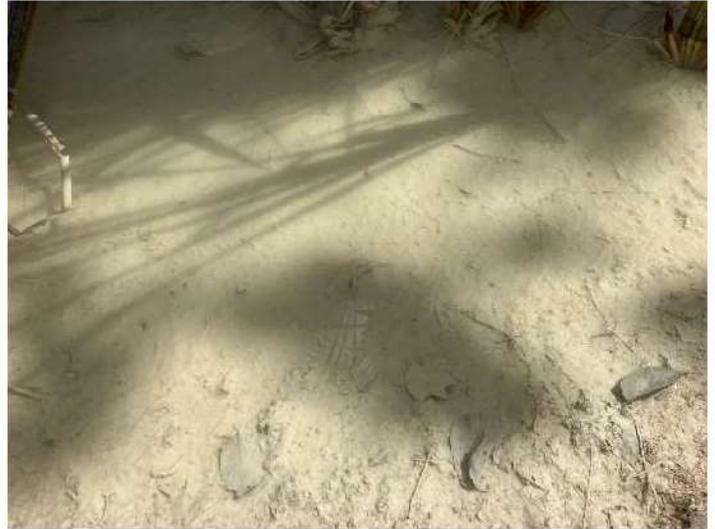
IMG_0682.JPG

Photo 29. Amas 17, orientation nord-ouest

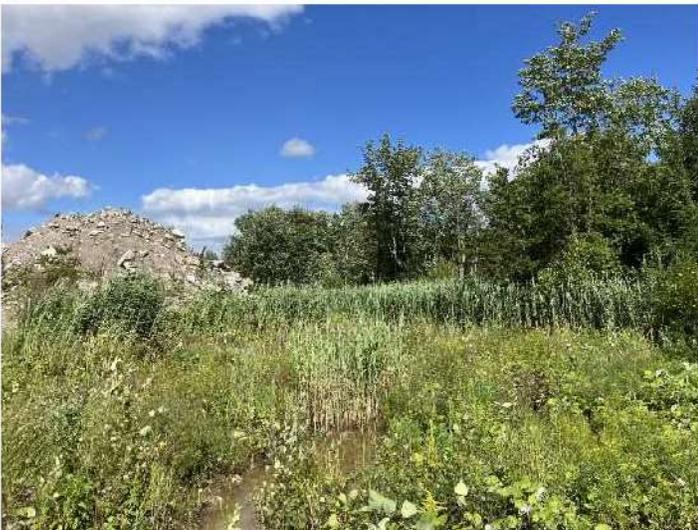
IMG_0712.JPG

Photo 37. Amas 23 à gauche et fossé de drainage au centre

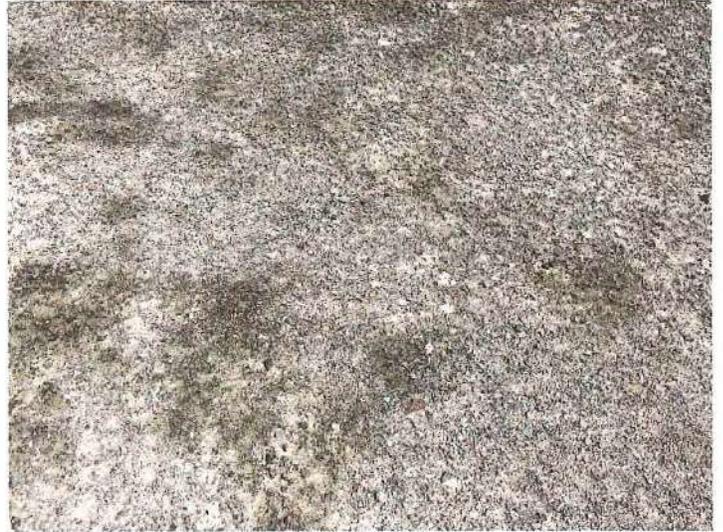
IMG_0598.JPG

Photo 4. Plateforme non étanche (sol compacté)

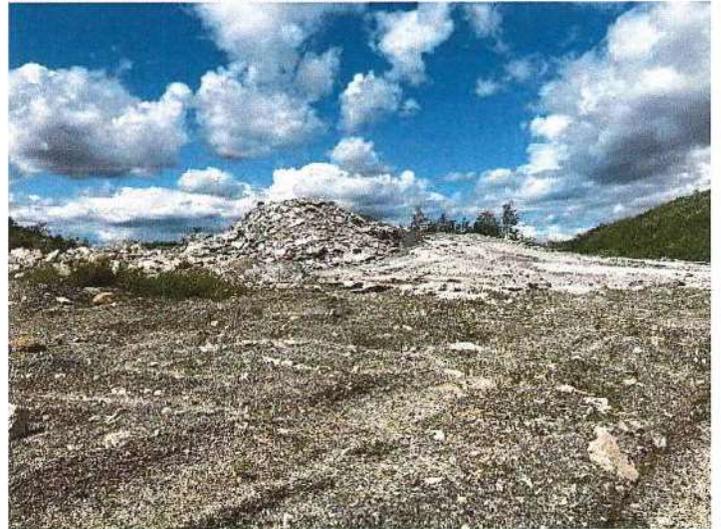
IMG_0679.JPG

Photo 12. Amas de béton brut qui n'est pas sur une plateforme

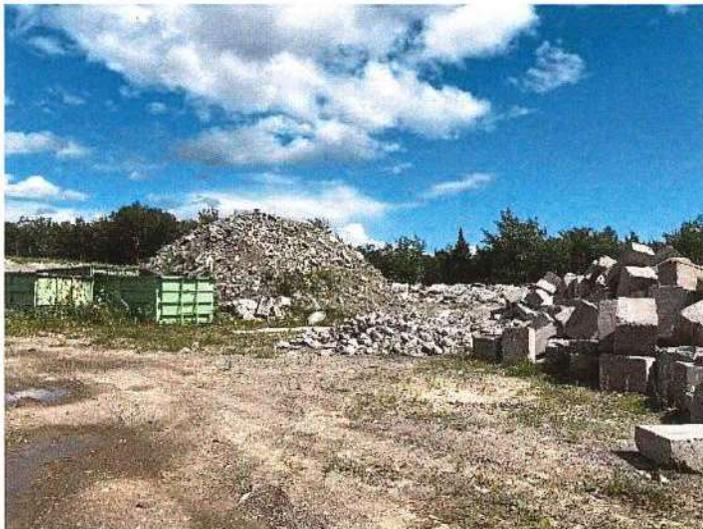
IMG_0694.JPG

Photo 13. Amas de béton brut qui ne sont pas sur des plateformes

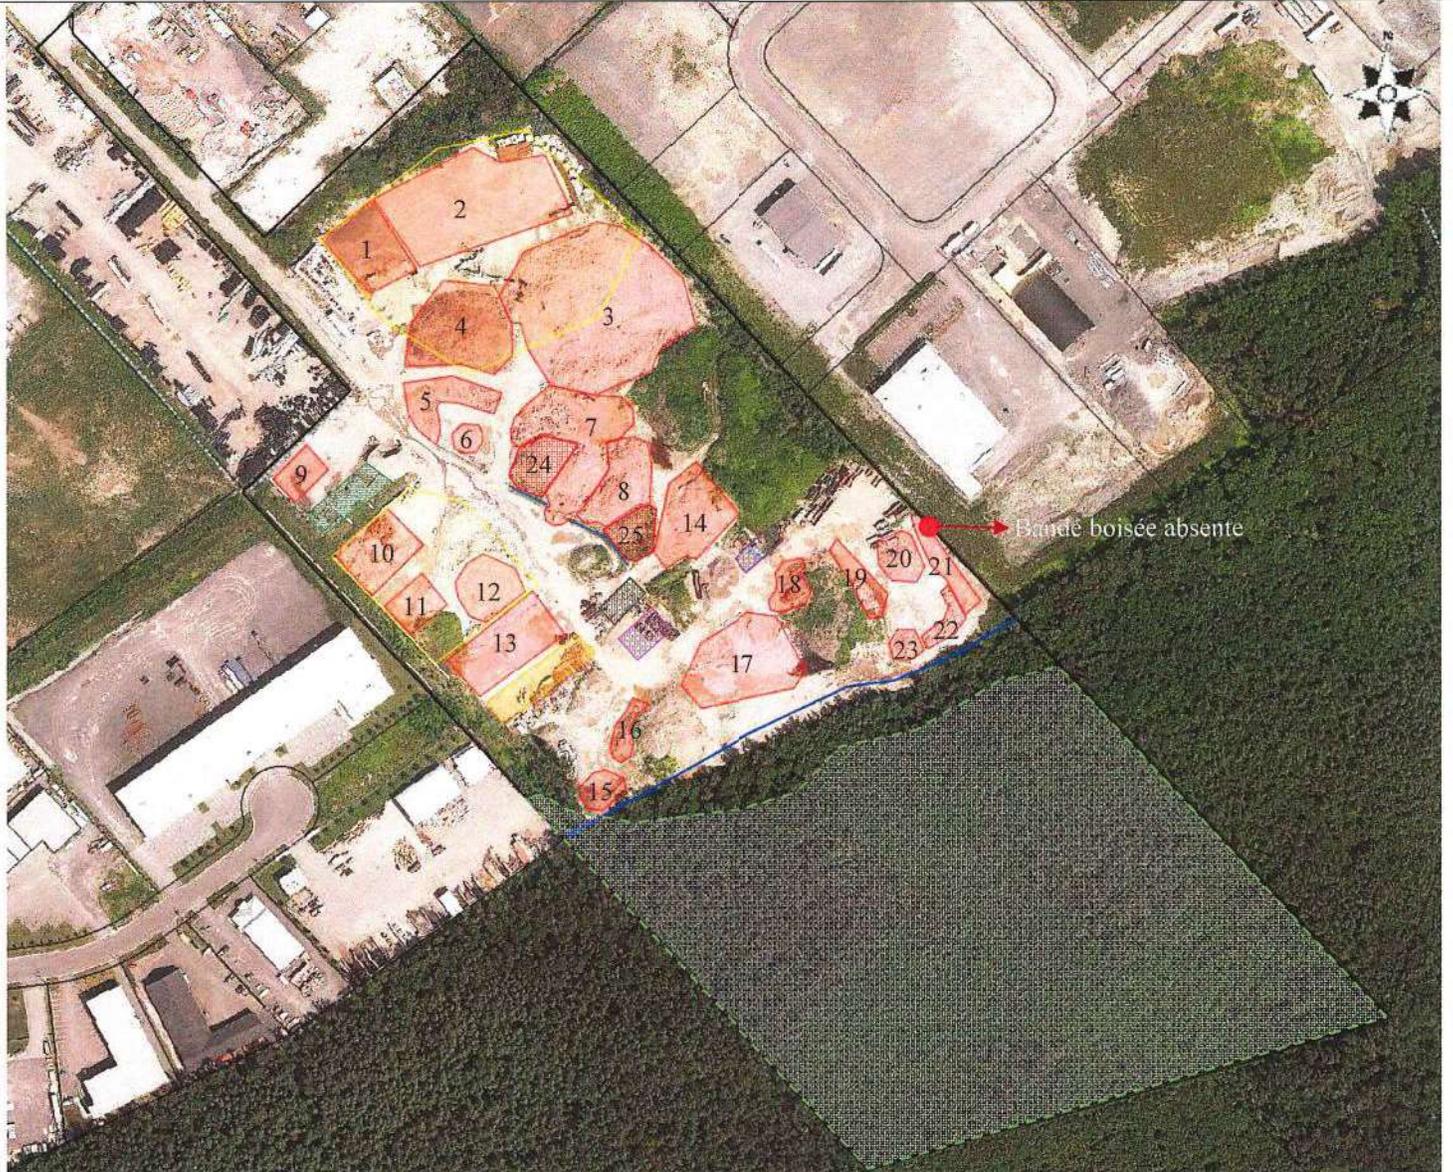
Carte n° : 1

Titre : Localisation des amas sur le lot 3 263 075 (Transports Orléans (1992) Ltée)
