But : . Vérifier le bien fondé de la plainte: La Ville de Gaspé aurait soufflé de la neige usée dans la mer derrière le garage municipal de Rivière-au-Renard.

Adresse du lieu inspecté : Lieu d'élimination de neige - Rivière-au-Renard (Ville de Gaspé) 14, rue de l'Entrepôt Rivière-au-Renard	Adresse postale (si différente) : N/A Ville de Gaspé 25, rue de l'Hôtel-de-Ville Gaspé (Québec) G4X 2A5
No du lieu (SAGO): X1100262	Type de lieu :
Responsable du lieu :	No intervenant (SAGO) : 13429766

Le mercredi 24 janvier 2007, je me suis rendu au lieu d'élimination de neige de Rivière-au-Renard situé au 14, rue de l'Entrepôt, c'est-à-dire à côté du garage municipal.

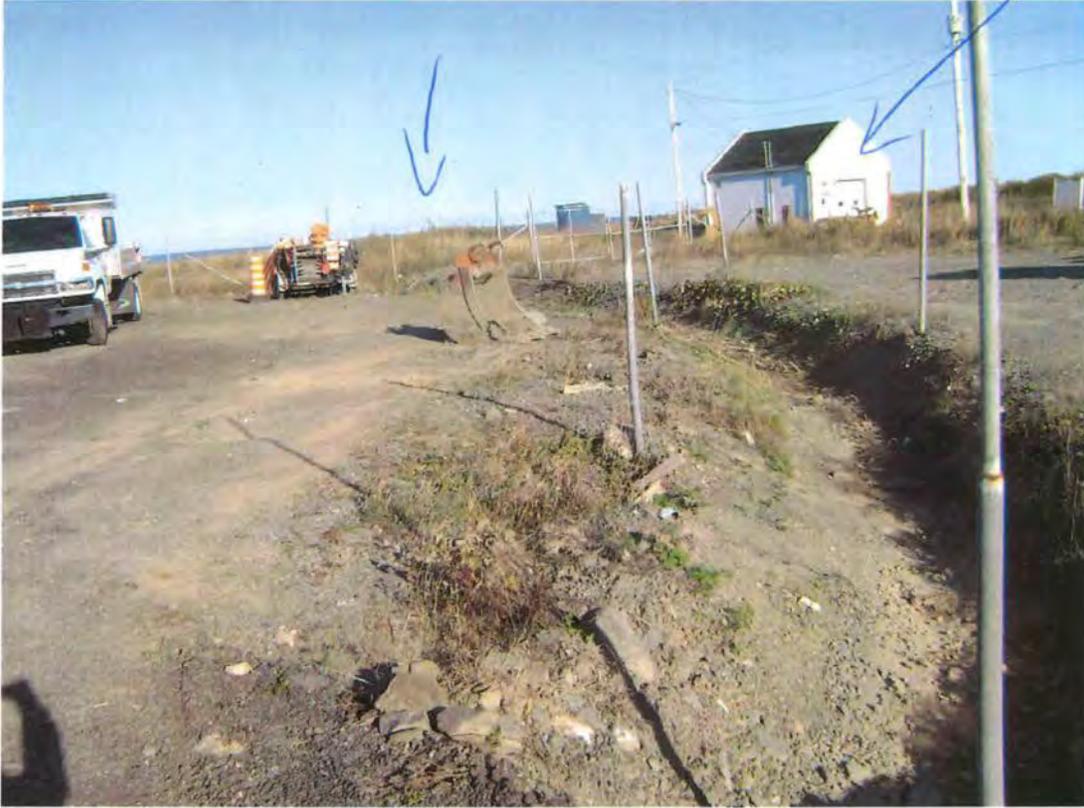
7

Station
pompage

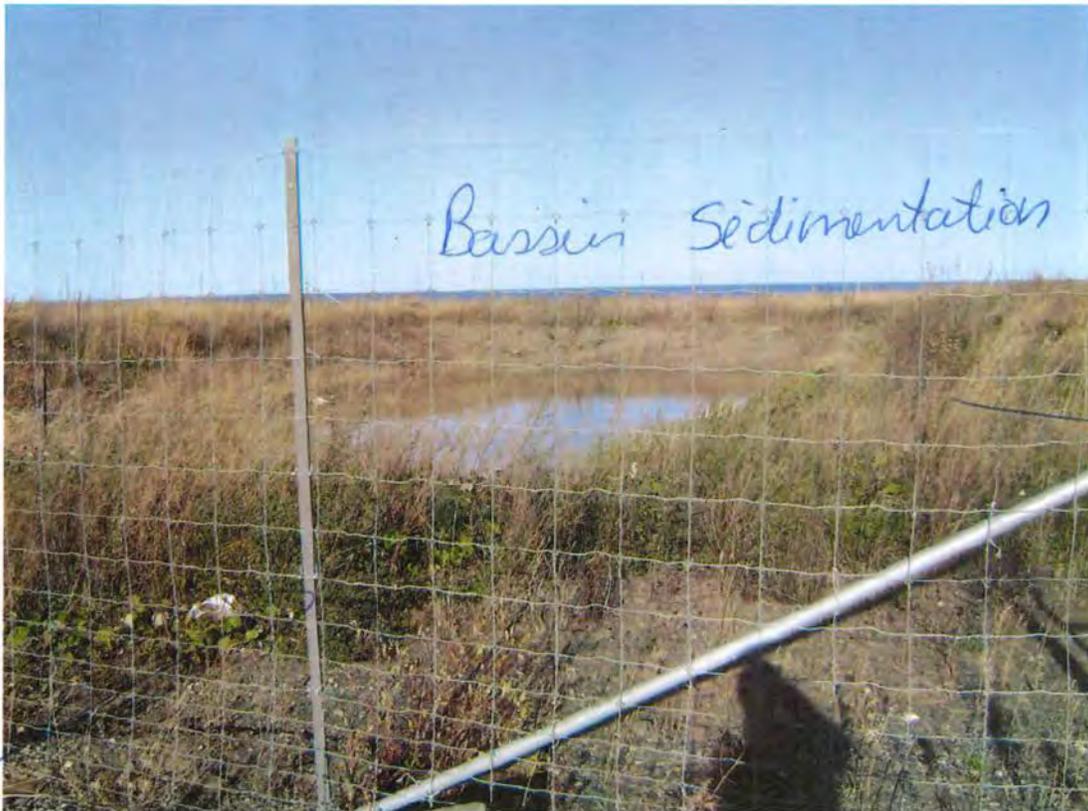
8

Bassin Sédimentation

Sortie

entrée

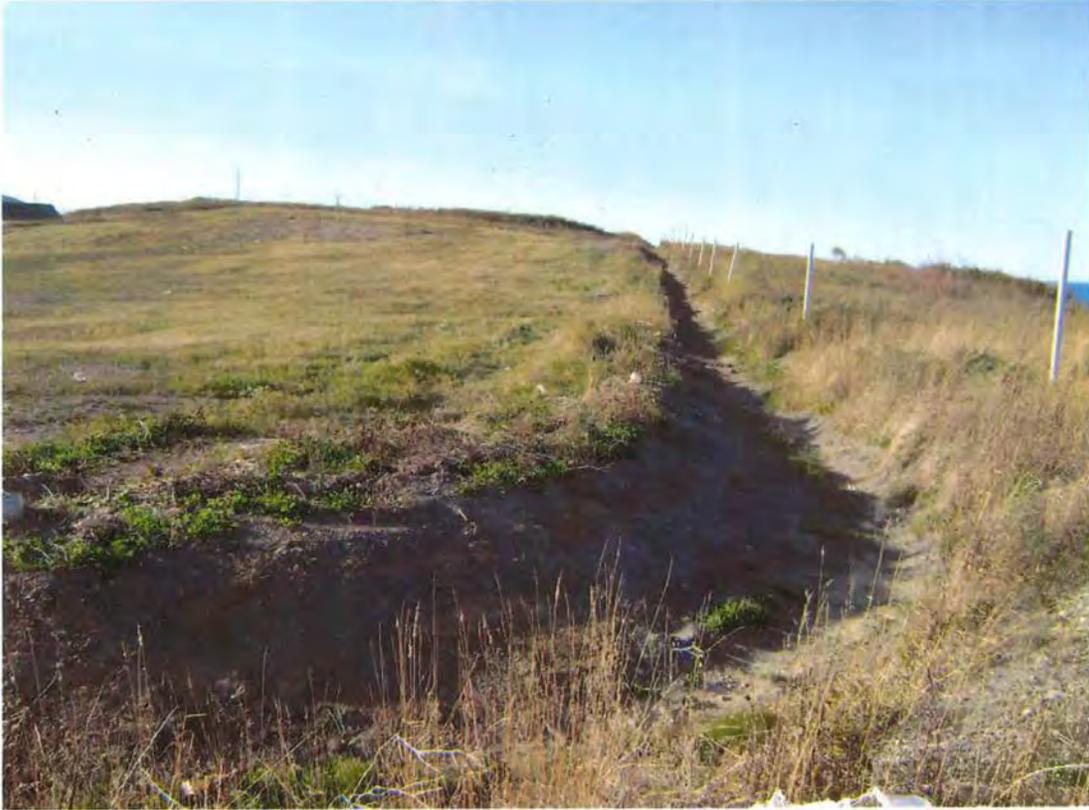
①

Poste Ouest

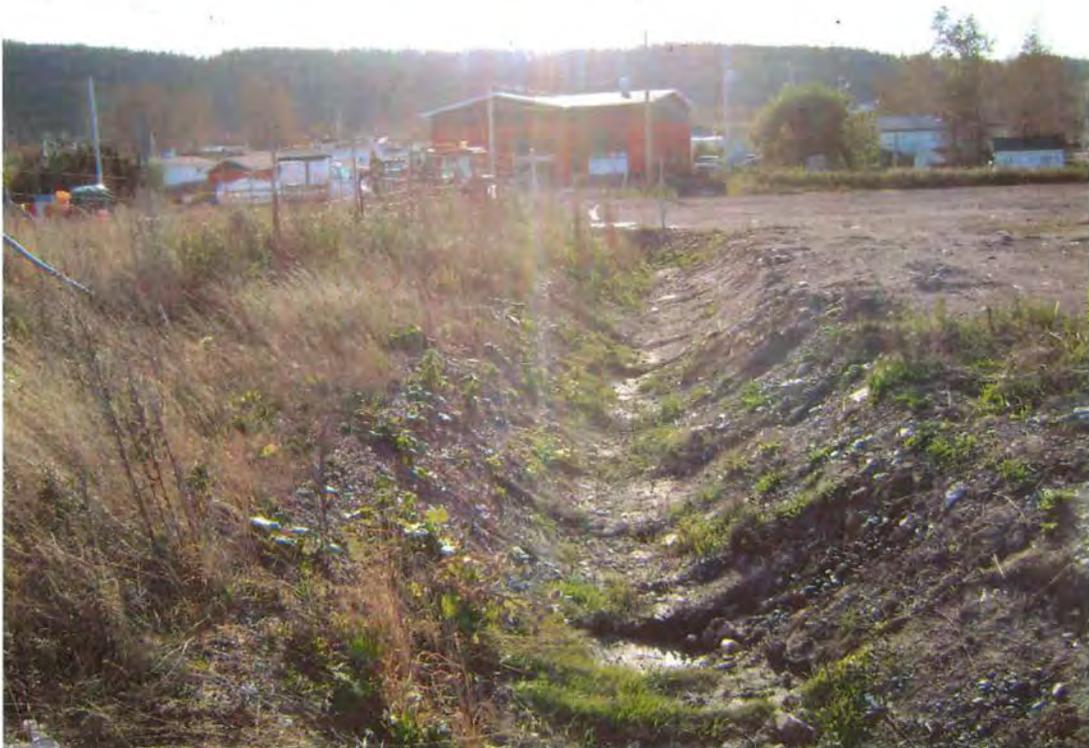
②

Suite vers le ~~est~~ l'ouest

étang sédimentation

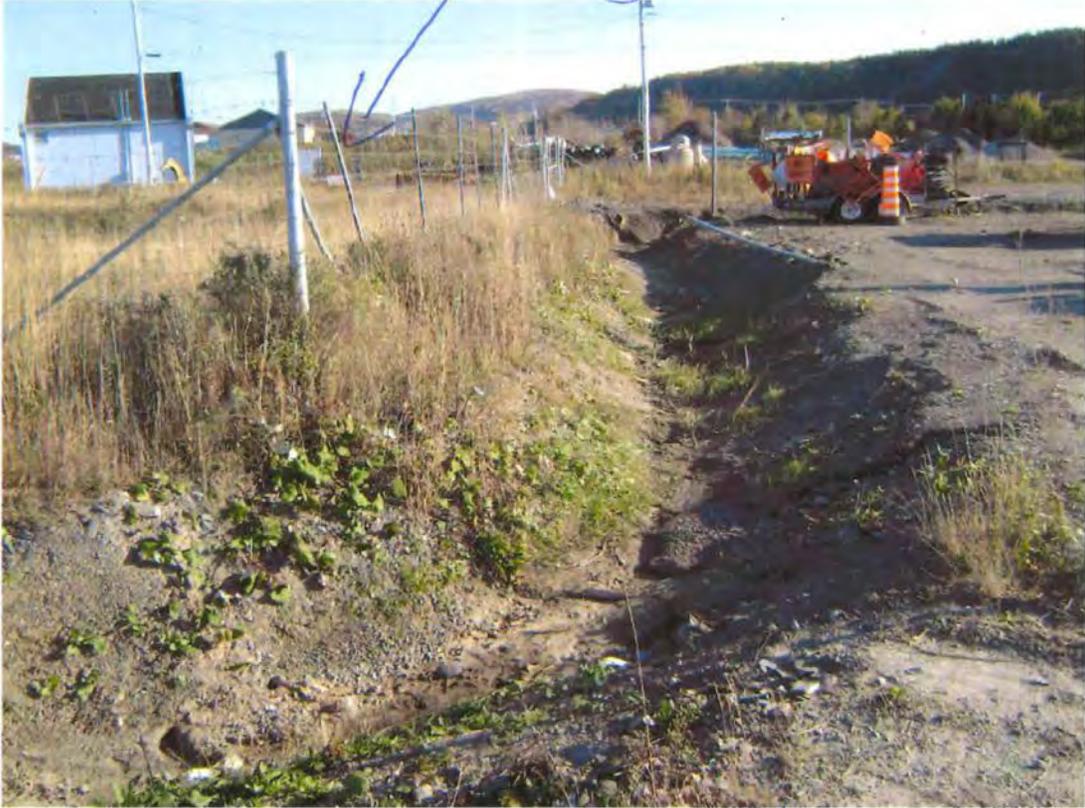
③

suite vers le sud

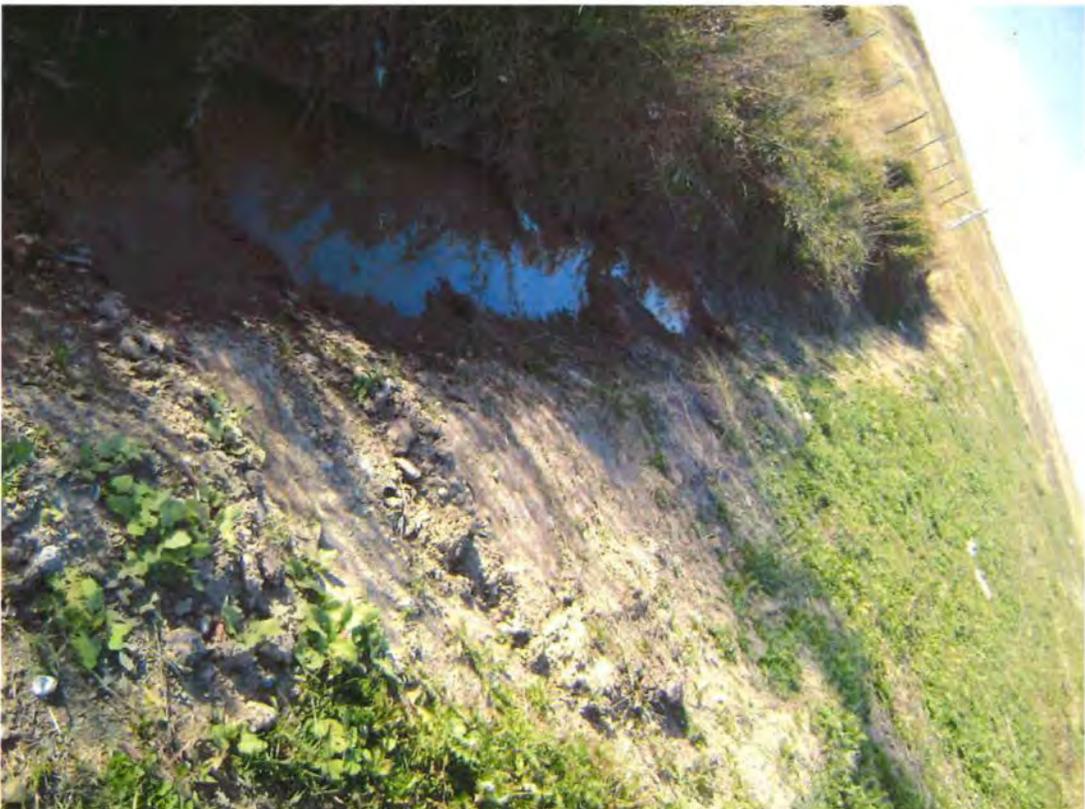
④

Dosse Est

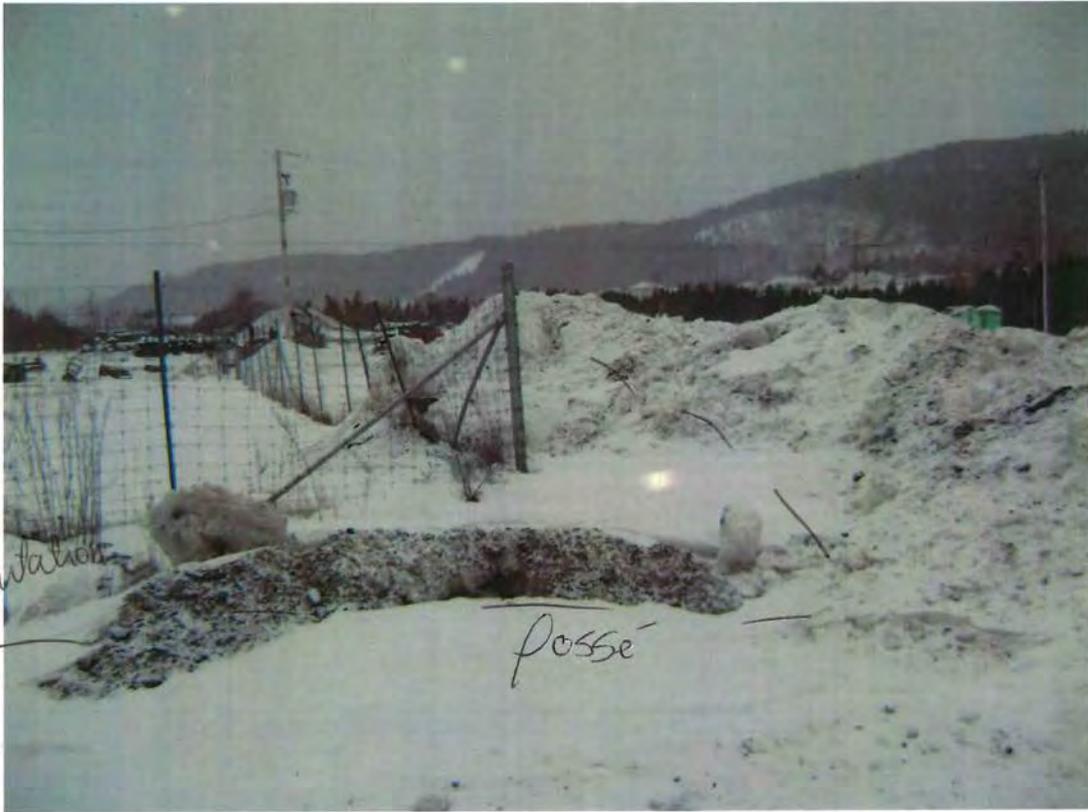
#1

clôture
→
bassin
sédimentation

fosse

neige près du bassin

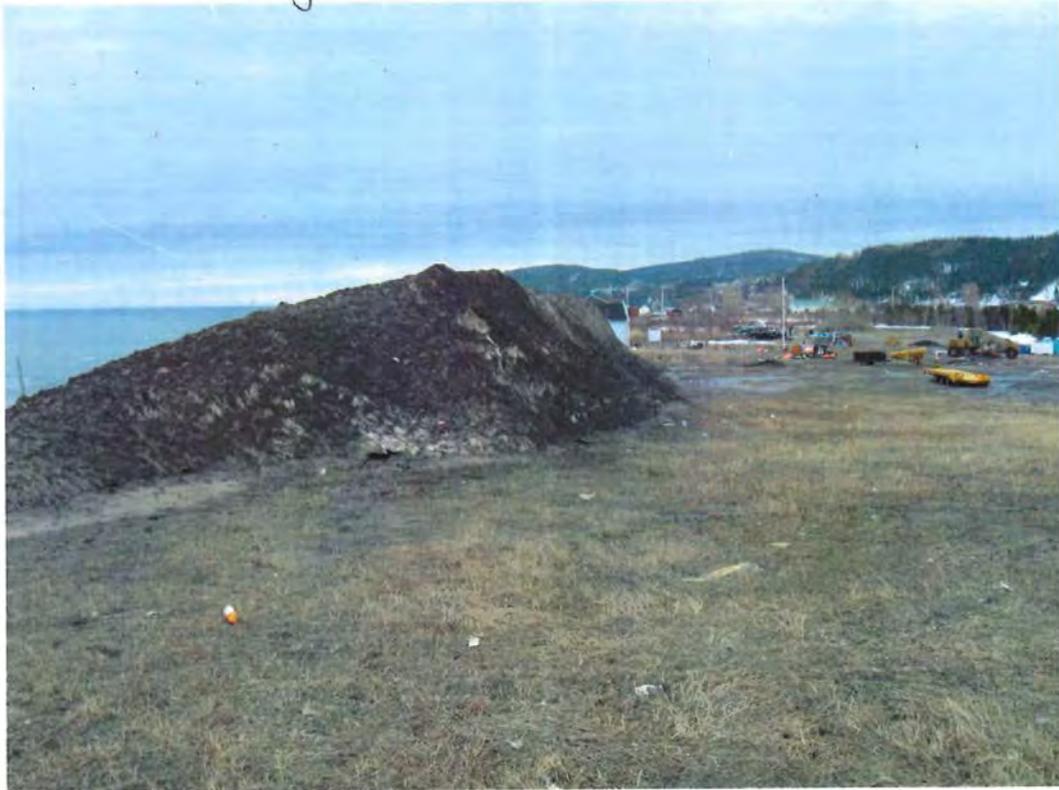
neige à l'extérieur du site autorisé

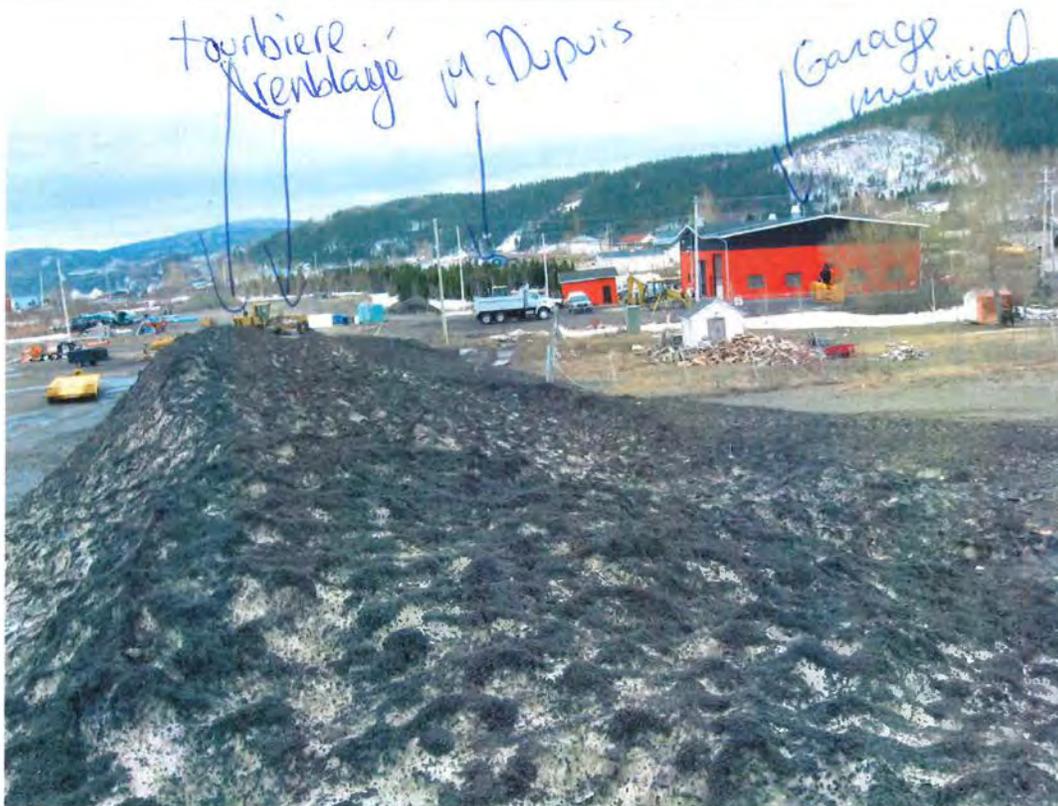
Vue à partir du fond du site

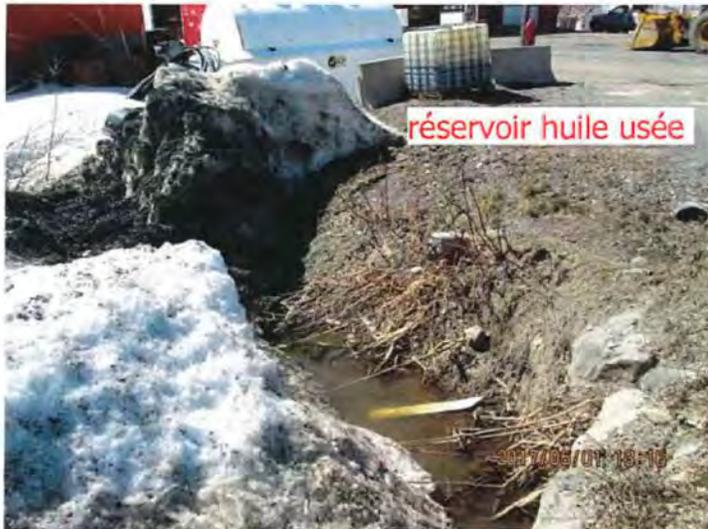
Image 13. Ruisseau ou fossé de drainage menant au Fleuve St Laurent

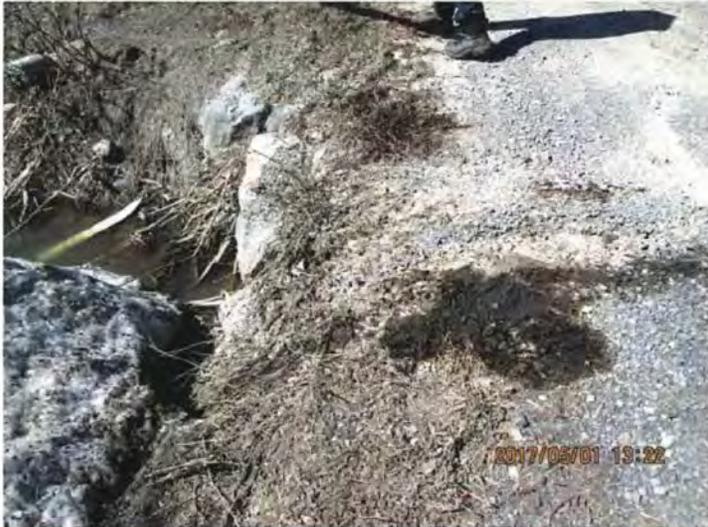
Je remarque une plaque noir sur le sol s'apparentant à un hydrocarbure, je prends une poignée de terre, aucune odeur ne s'en dégage. Photo 15

Image 15. Trace d'hydrocarbure

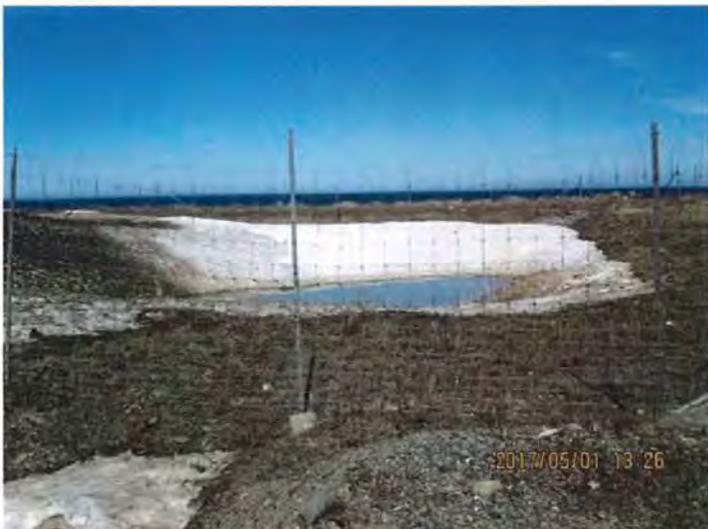
Image 17. bassin de décantation, couvert de neige et de glace présent.

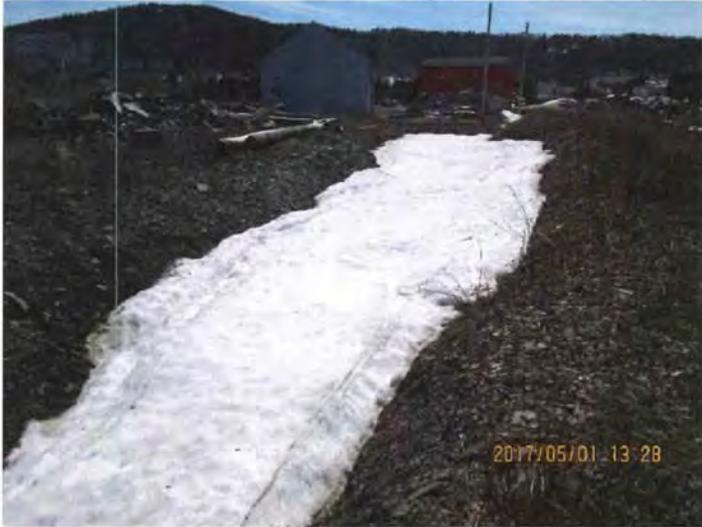
Image 19. Toujours le même ruisseau ou fossé de drainage menant au Fleuve St Laurent

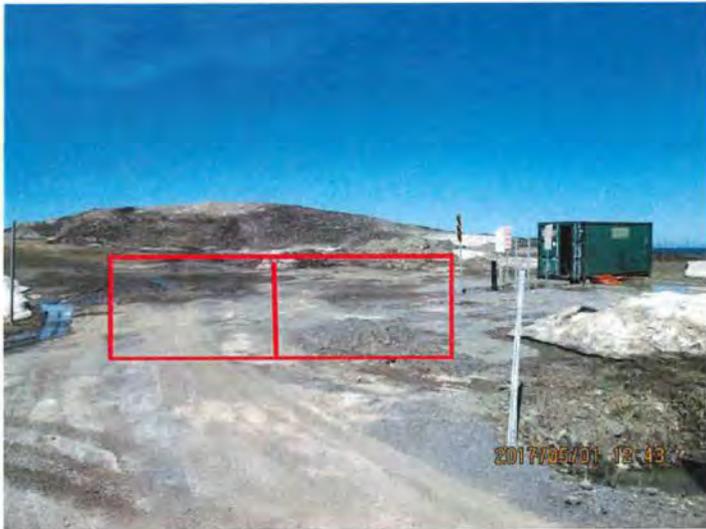
- Il n'y a aucune barrière accédant au dépôt à neige. Photo 1 **Manquement Art.123.1 de la LQE**
- La clôture entourant le dépôt à neige est endommagée et ou inexistante à un endroit. Photo 3-4 **Manquement Art.123.1 de la LQE**
- De la neige usée en dehors de l'aire de dépôt au nord-est de celui-ci. Photo 7-8 **Manquement Art.123.1 de la LQE**
- Une grille est présente sur la conduite d'entrée du bassin, Photo 16 **Manquement Art.123.1 de la LQE**
- De la neige et de la glace recouvre plus de la moitié du bassin de décantation Photo 17 **Manquement Art.123.1 de la LQE**
- De la neige soufflée ayant été envoyée dans le bassin de décantation, dans les fossés à l'ouest et nord est. Photo 6-9-11
- Dépôt d'agrégats dans l'aire de dépôt de neige effectuée lors de travaux d'excavation dans la municipalité. Photo 10

Image 1. Barrière double inexistente

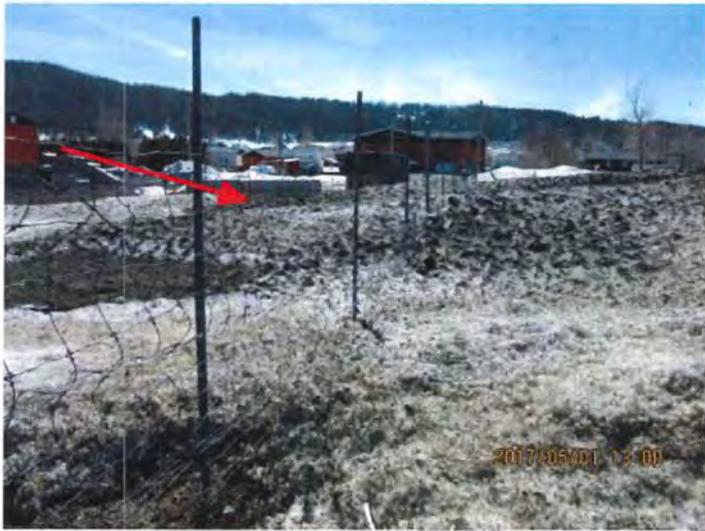
Image 9. Neige soufflée dans le bassin de décantation

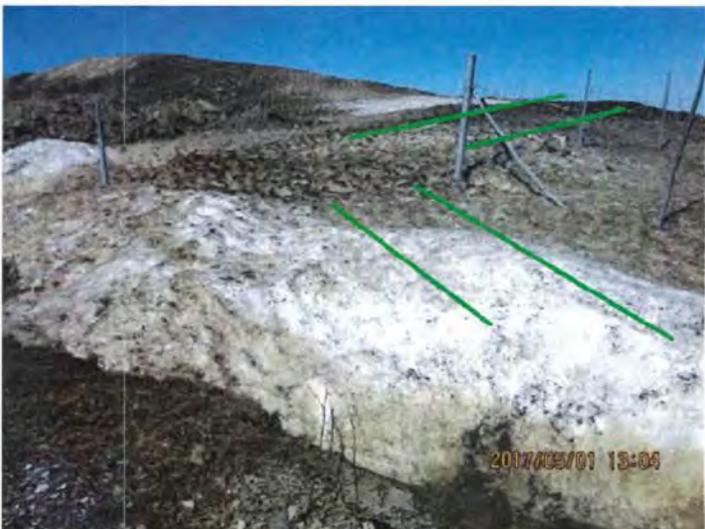
Image 11. Fossé de drainage rempli de neige soufflée

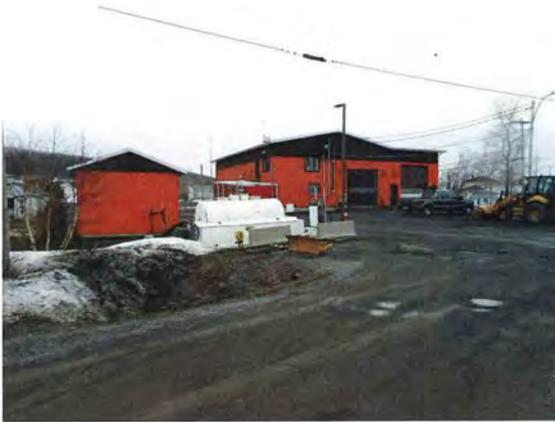
1) *DSCN1420.JPG*
Le réservoir d'huile usée en plastique a été retiré.

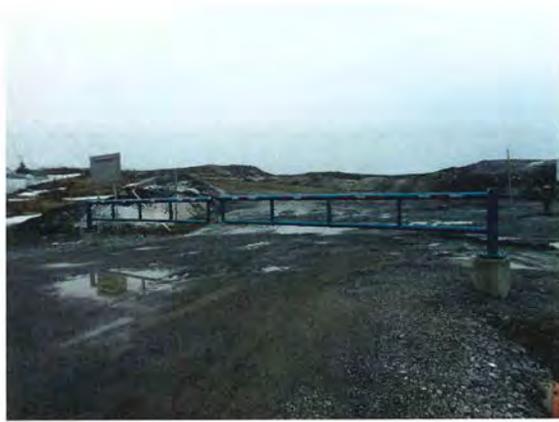
2) *DSCN1411.JPG*
Une barrière a été installée à l'entrée.

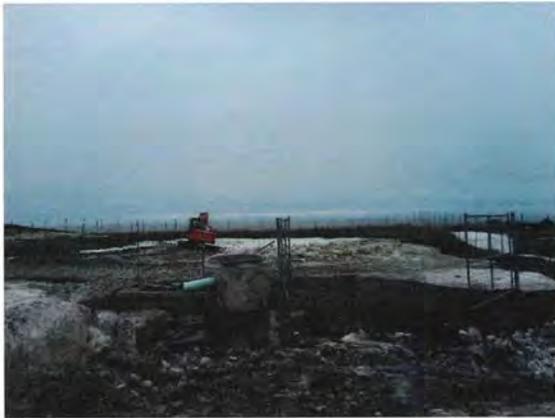
3) *DSCN1410.JPG*
Pelle mécanique brisant la glace du bassin de décantation.

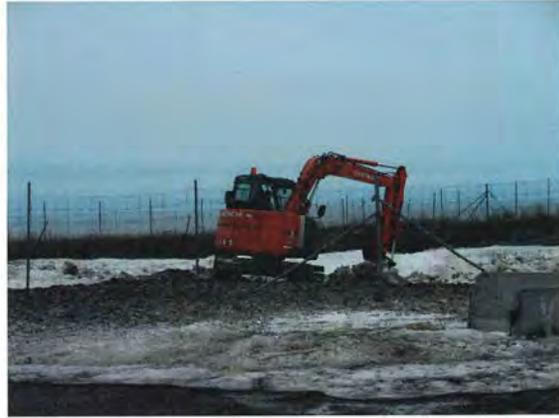
4) *DSCN1419.JPG*
Idem.

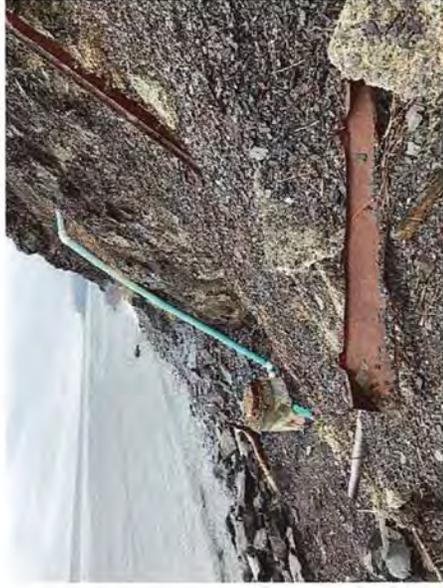
IMG_0148.JPG
Image 1. Regard visible au point GPS001.

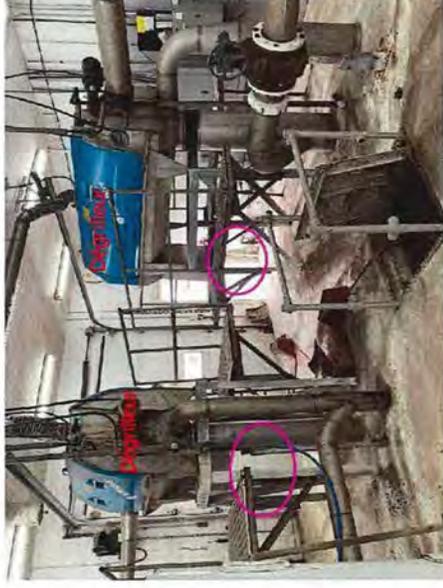
IMG_0155.JPG
Image 2. Les deux dégrilleurs sont indiqués en rouge. Ils sont localisés dans le bâtiment au point GPS004. Les cercles mauves montrent en dessous de la chute à résidus. On voit qu'il n'y a pas de résidus.

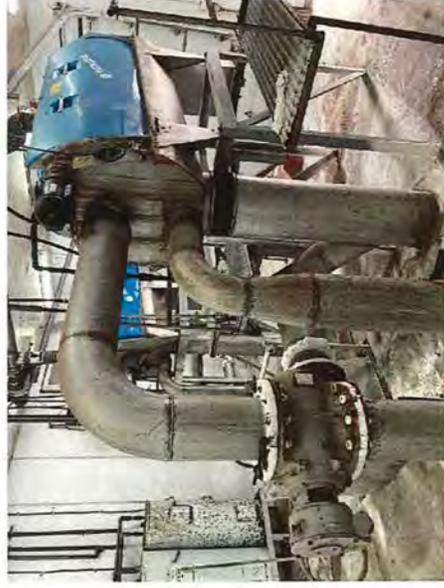
IMG_0156.JPG
Image 3. Dégrilleurs.

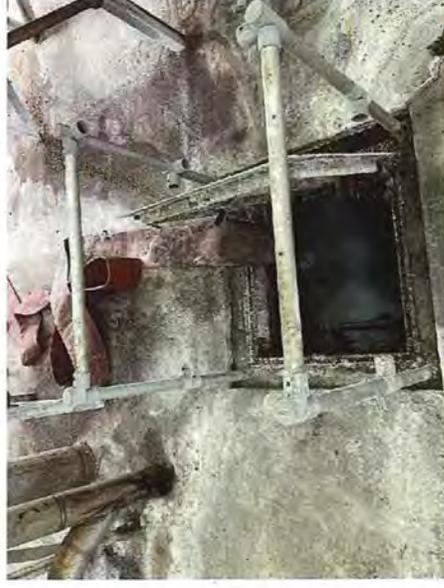
IMG_0157.JPG
Image 4. Ecoulement d'eaux usées qui se dirige vers l'émissaire.

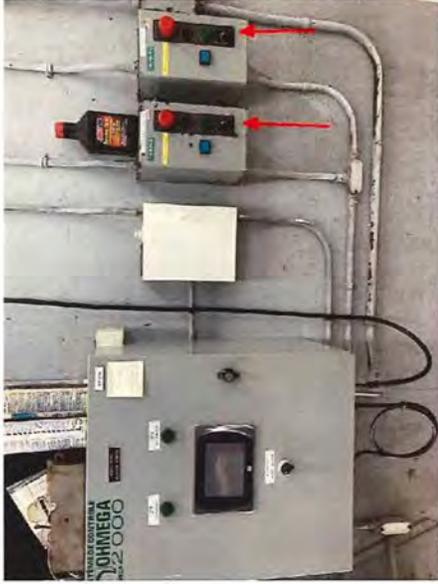
IMG_0156.JPG

Image 5. Panneau de contrôle. À droite, les deux flèches rouges pointent vers des éléments du panneau de contrôle agrandis et montrés à l'image 6.

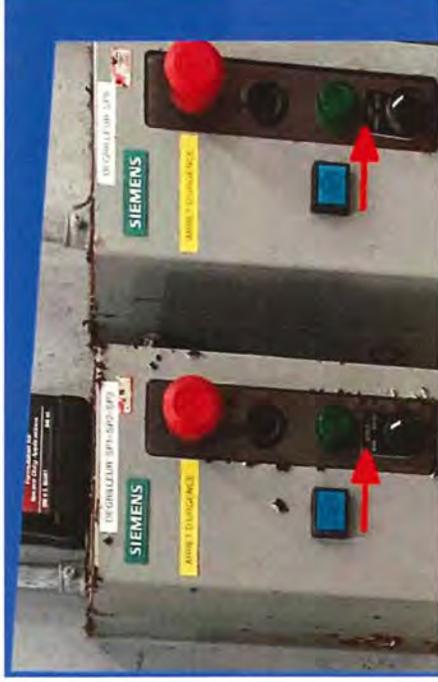
image1.jpg

Image 6. Agrandissement de l'image 5. On voit des boutons de contrôle sur des boîtes identifiées dégrilleur. En bas, les flèches rouges montrent que les boutons sont dans la position arrêt.

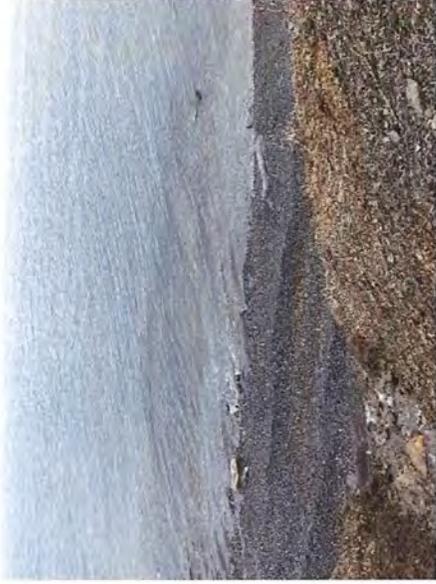
IMG_0161.JPG

Image 7. Cours d'eau qui coule au nord du bâtiment des dégrilleurs et qui se jette dans la mer. GPS005.
