Objet : Demande d'accès n° 2024-08-036 – Lettre de réponse LAI

La présente fait suite à votre demande d'accès, reçue le 22 juillet dernier, concernant la réserve de la Première Nation des Innus de Pakua Shipu.

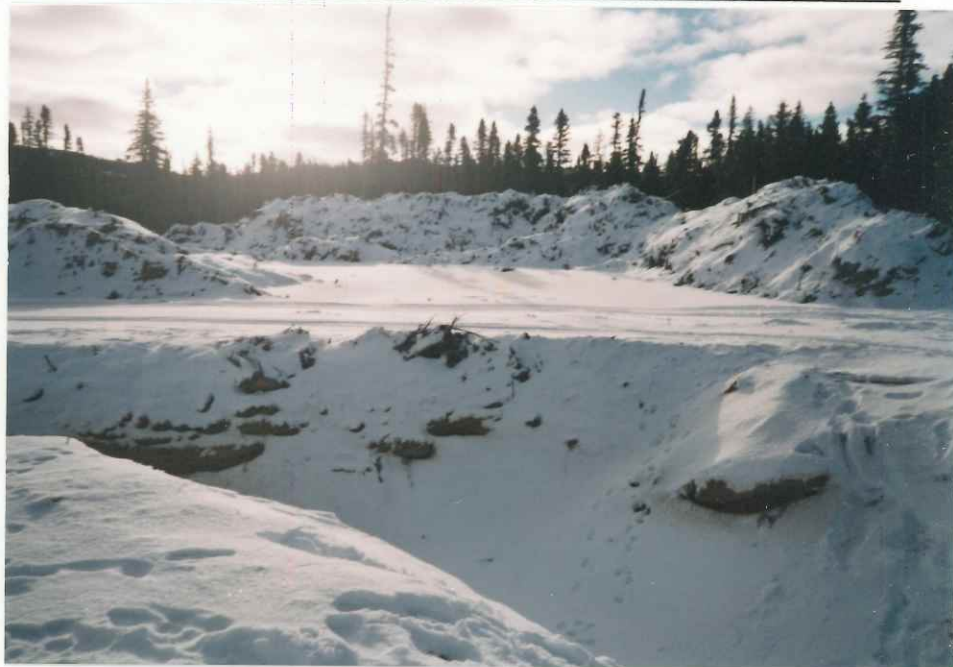
PRÈS DU FOSSE DE DRAINAGE  
DU DEPOT EN TRANCHÉE  
COTÉ "SUD-OUEST."

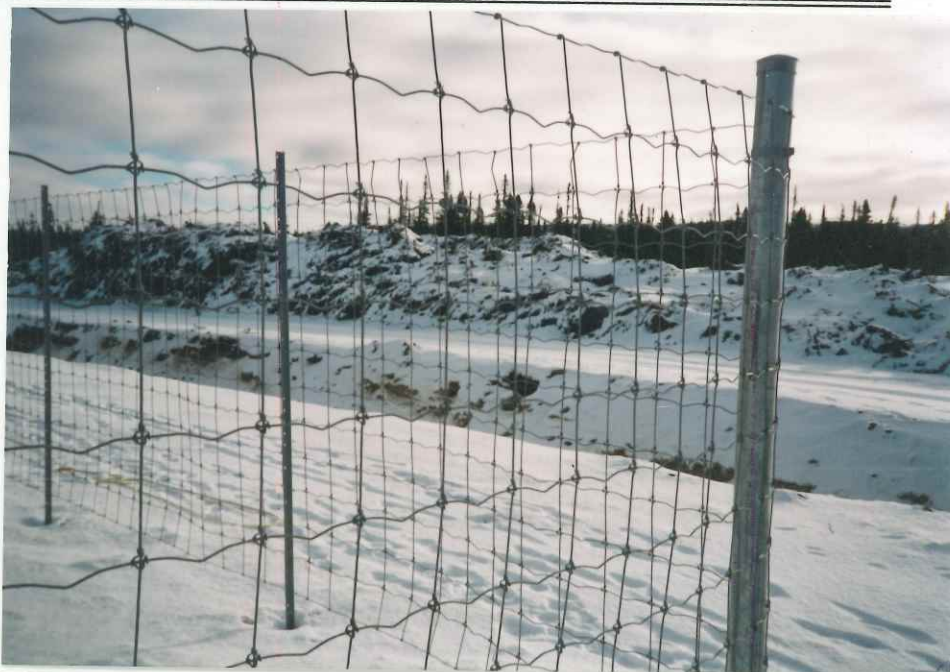
Photo no : 4

CLOTURE A 2M DE HAUTEUR  
MOYENNE AVEC 15CM DE  
DÉGAGEMENT MOYEN SOUS  
CELLE-CI.

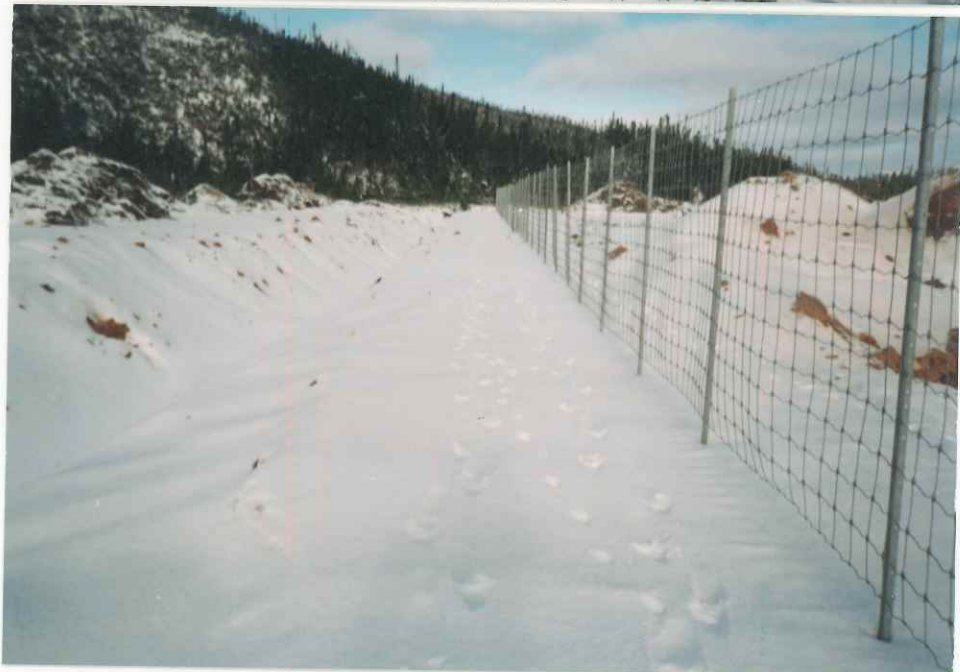
Photo no : 5

ESPACE SOUS CLOTURE,  
FOSSÉ DE DRAINAGE ET  
ESPACE DÉCAPÉ

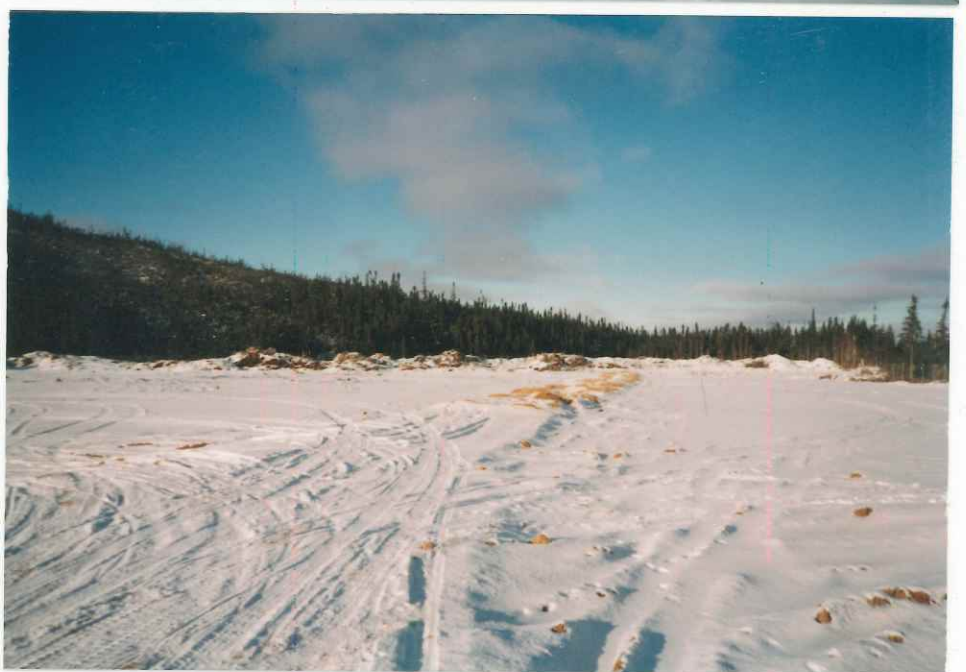
TERRAIN CLOTURÉ ENTIÈRE  
MENT DÉCAPÉ JUSQU'AU SOL  
MINÉRAL.

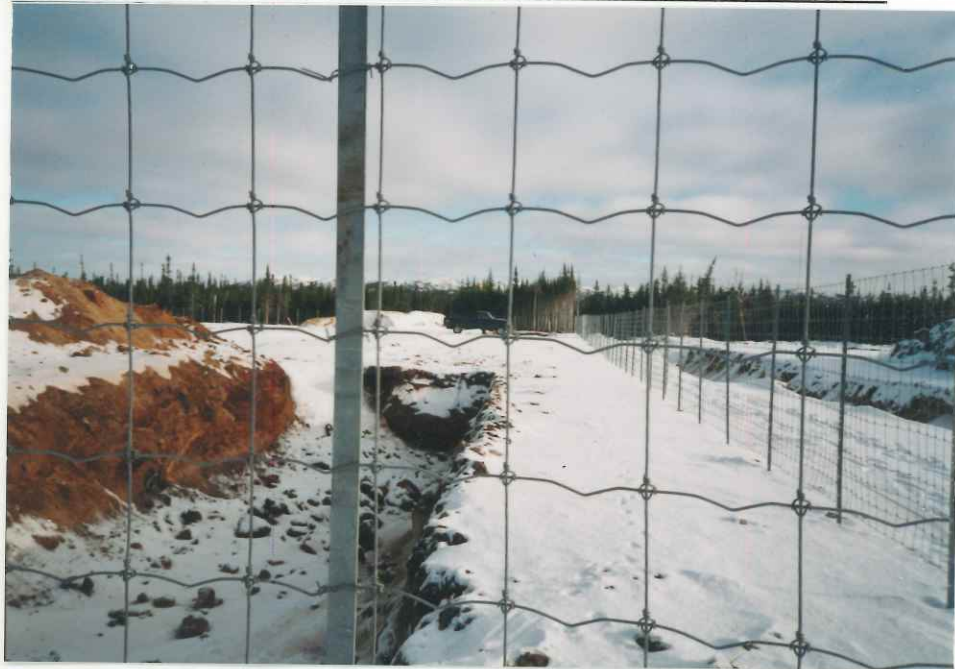
Photo no : 7

ABSENCE EN ARRIÈRE-PLAN  
DE LA TRANCHÉE A FÉRAILLES.

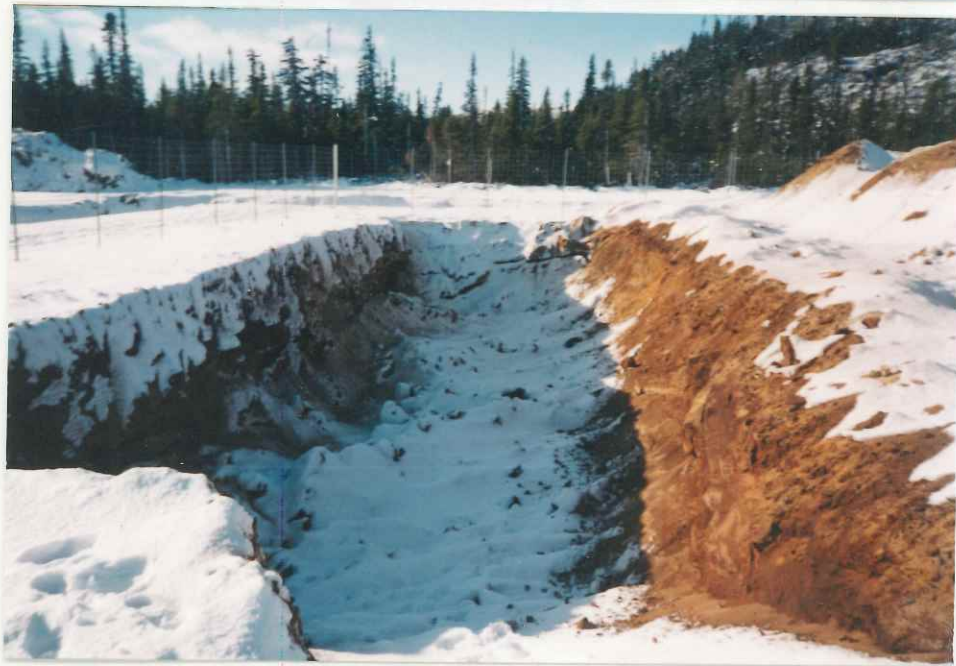
Photo no : 8

IDEM A PHOTO 6

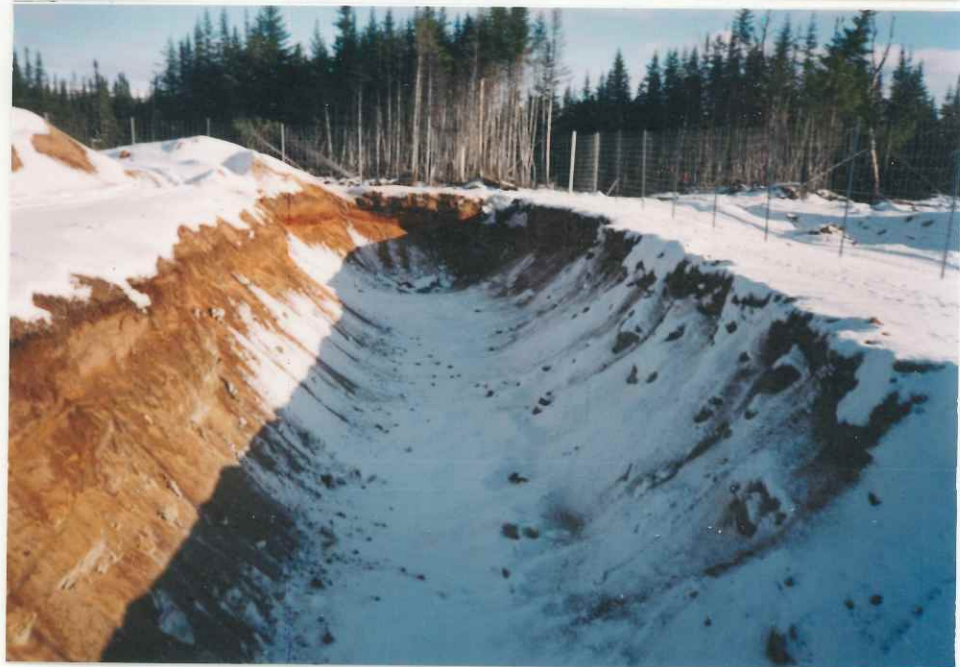
TRANCHÉE DES OROURES  
MÉNAGÈRES

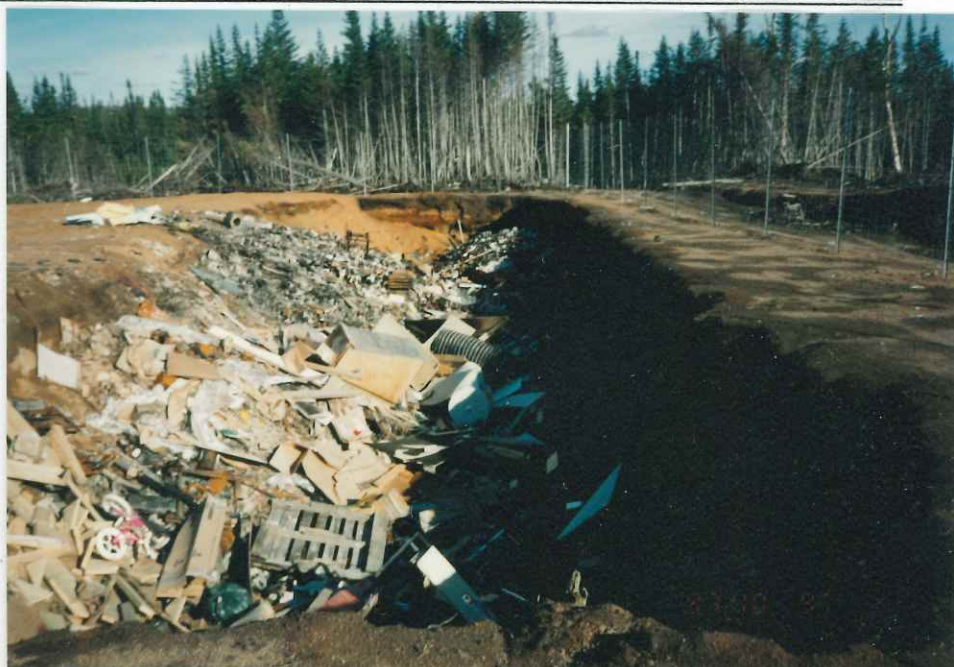
Photo no : 2

NON RECOUVERTE DEPUIS  
NOVEMBRE 1996.

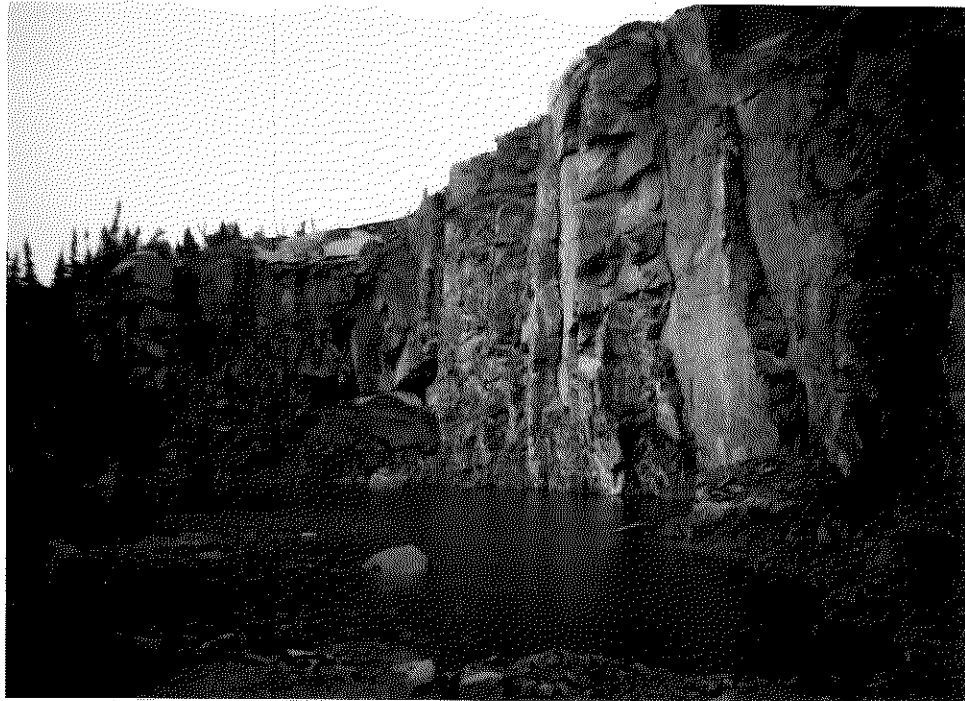
Eau de pluie stagnante dont la  
Profondeur atteint environ 2m.

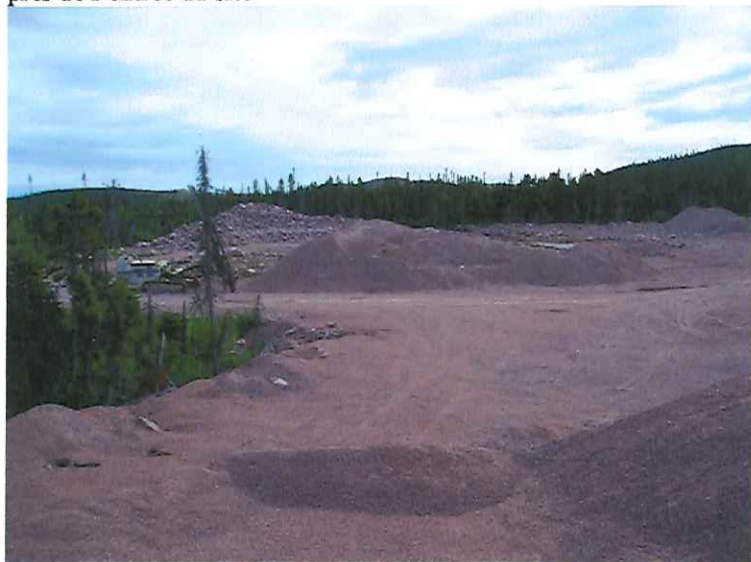
**Identification : Vue du secteur sud de la carrière, ruisseau et réserve près de l'entrée du site**

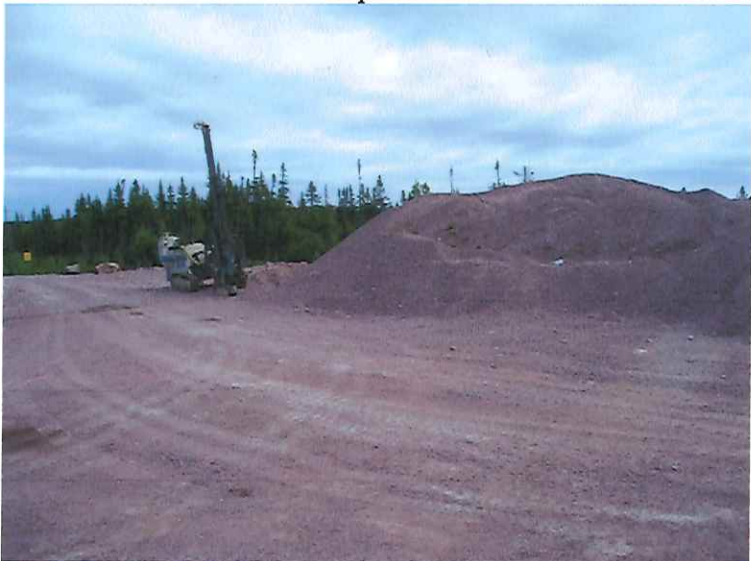
**Photo no : 3**

**Identification : entrée du site et présence d'une foreuse à Polaris**

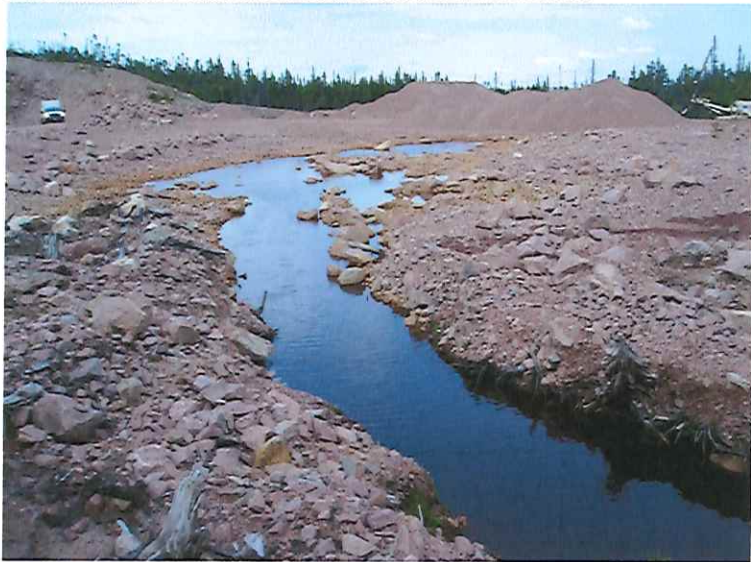
**Photo no : 5**

**Identification : vue du ruisseau s'écoulant vers le sud**

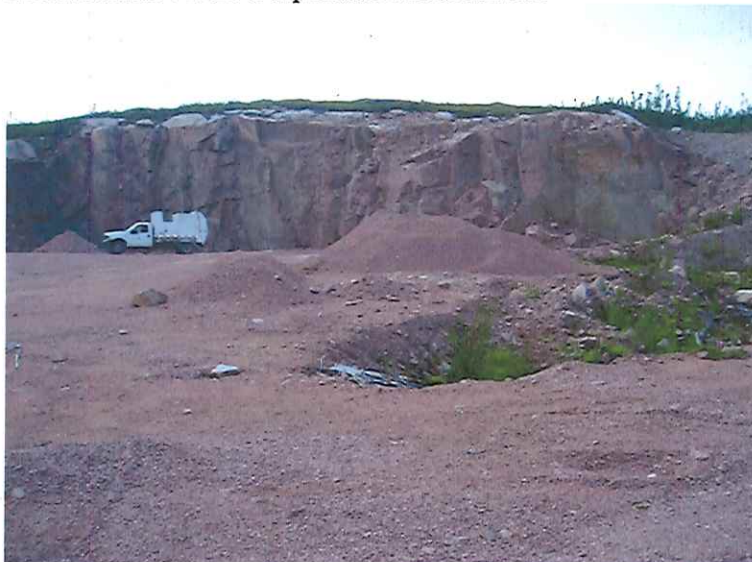
**Identification : front d'exploitation de la carrière**

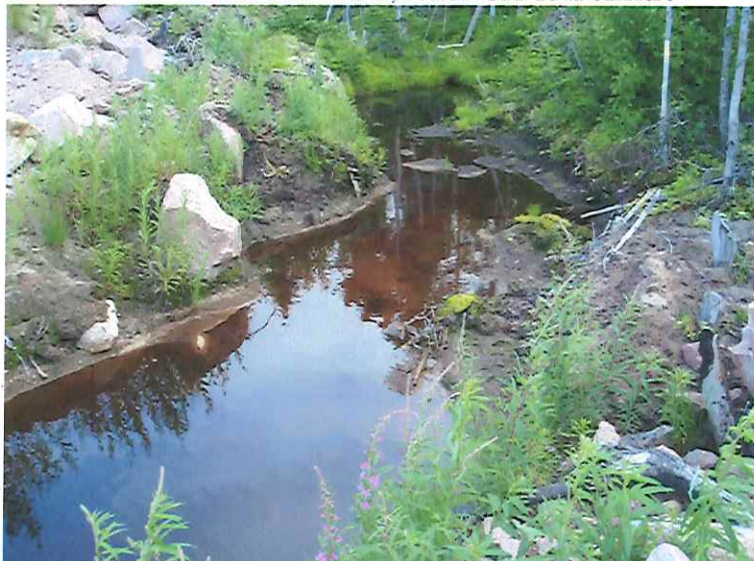
**Photo no : 4**

**Identification : Ruisseau sur le site, secteur sud de la carrière**

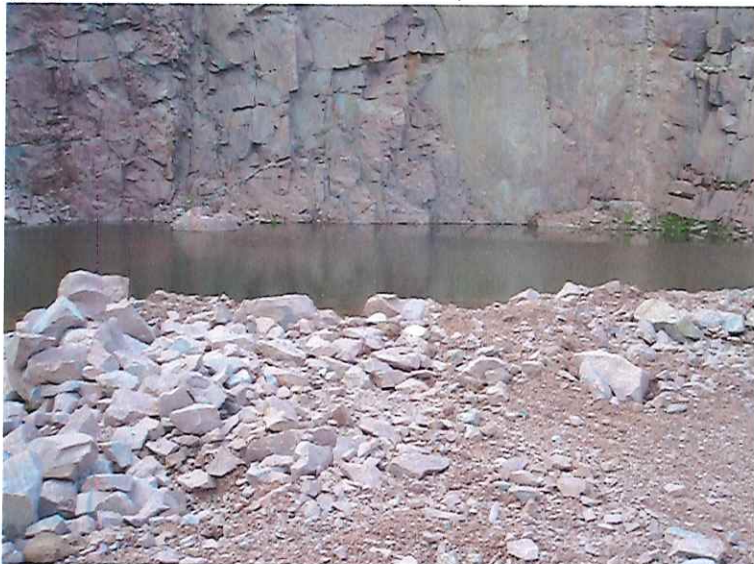
**Photo no : 6**

**Identification : Présence d'eau au fond de la carrière en face du front**

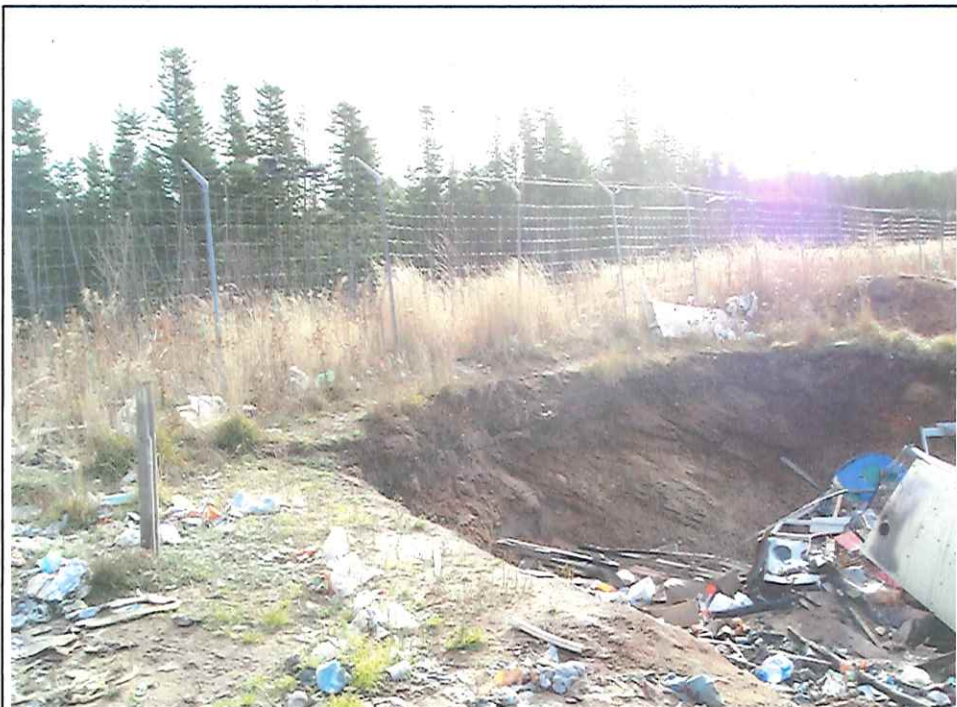
DATE : 96 10 30

LIEU : Sablière 120#006

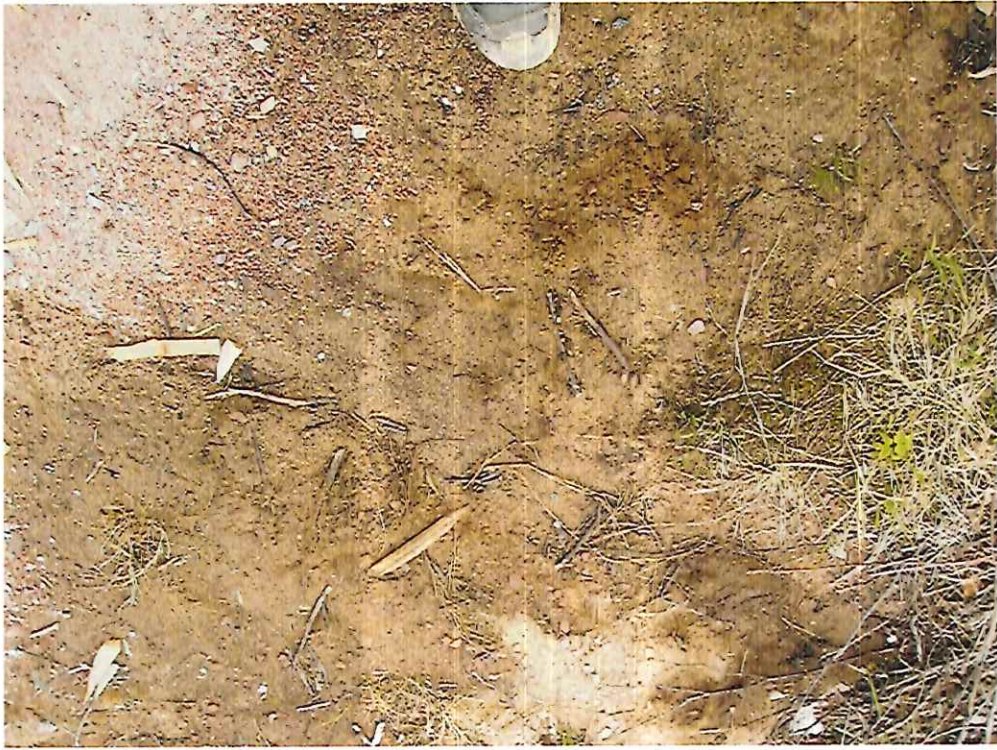
P5230085.JPG

Je sorts ensuite du bâtiment pour aller voir le réservoir souterrain qui sert pour récupérer les surplus d'huile usée du séparateur eau/huile de l'atelier mécanique. Lorsque Mr. Jones soulève la plaque de protection du trou menant à l'installation du réservoir souterrain, je constate que le compartiment des instruments est inondé d'eau (photo 4). Ainsi, je ne peux vérifier les équipements de protection du réservoir. Mr. Jones me mentionne qu'il ne sait pas quels sont les plans du MTQ dans ce dossier.

Photo 4. Accès aux équipements de protection du réservoir souterrain inondé.

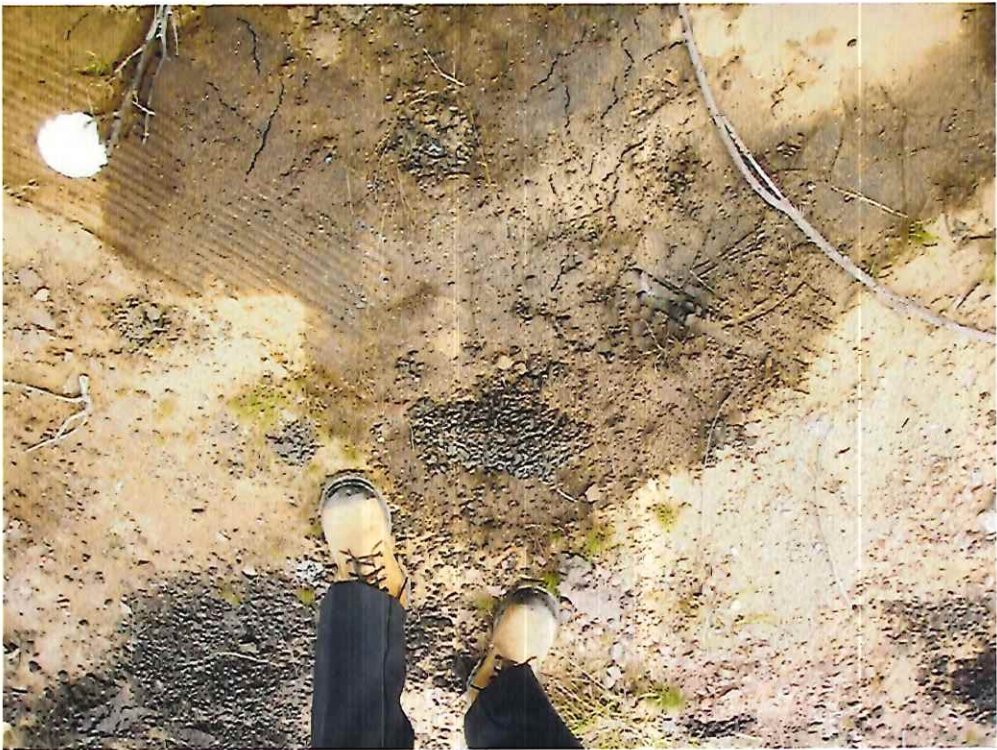
P5230093.JPG

L'inspecteur Danny Rioux, se dirige vers le fond de la cours au nord du site. Il observe qu'un déversement hydrocarbure est visible au sol (photo 5). Il continue de marcher ce secteur et tombe sur un autre déversement (photo 6). On observe aussi une citerne qui semble plein à moitié lorsque frappe sur le côté et qu'on écoute la résonance (photo 7). Mr. Jones me dit que la citerne appartient à Glenn McKannon, conseiller municipal de Saint-Augustin. Je prends la plaque d'immatriculation (photo 8). Mr. Jones me dit qu'il va nettoyer et disposer des sols contaminés comme il se doit et nous fournir les photos et documents pour prouver le tout.

Photo 5. Déversement d'hydrocarbure dans la partie nord.

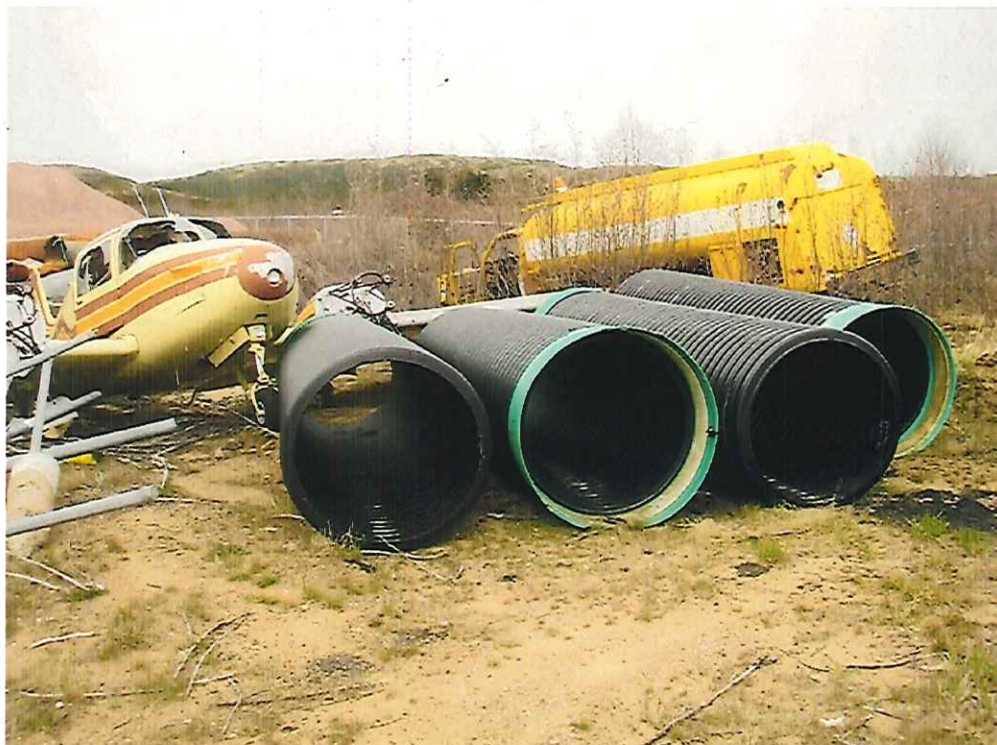
P5230096.JPG

Photo 6. Autre déversement d'hydrocarbure dans la partie nord.

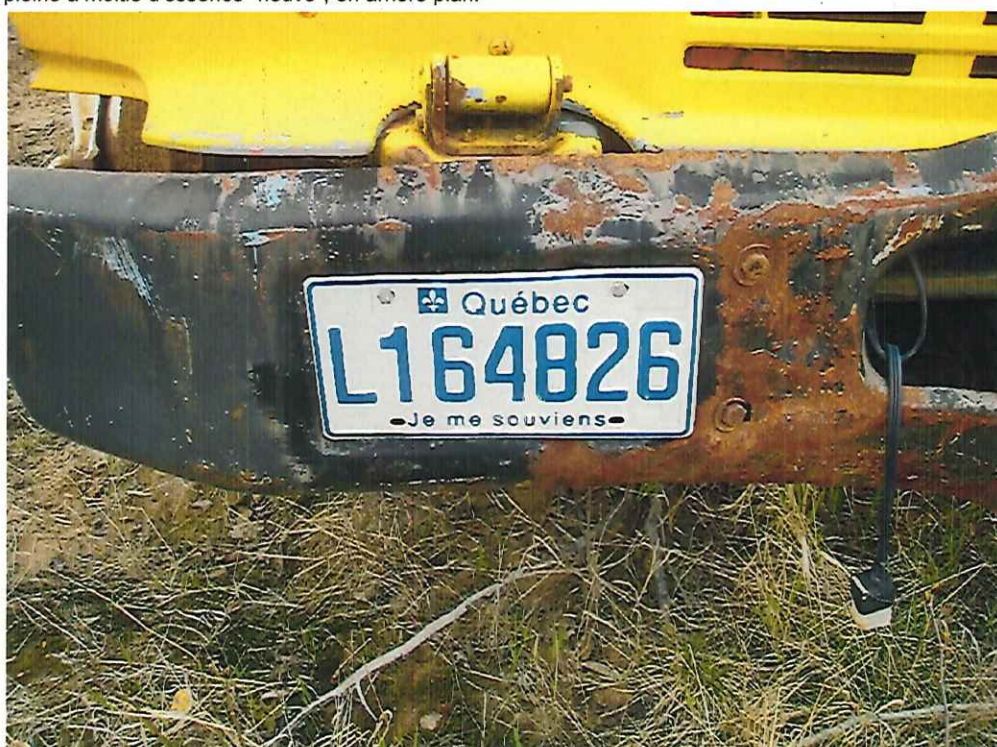
P5230095.JPG

Photo 7. Citerne jaune, pleine à moitié d'essence "neuve", en arrière plan.

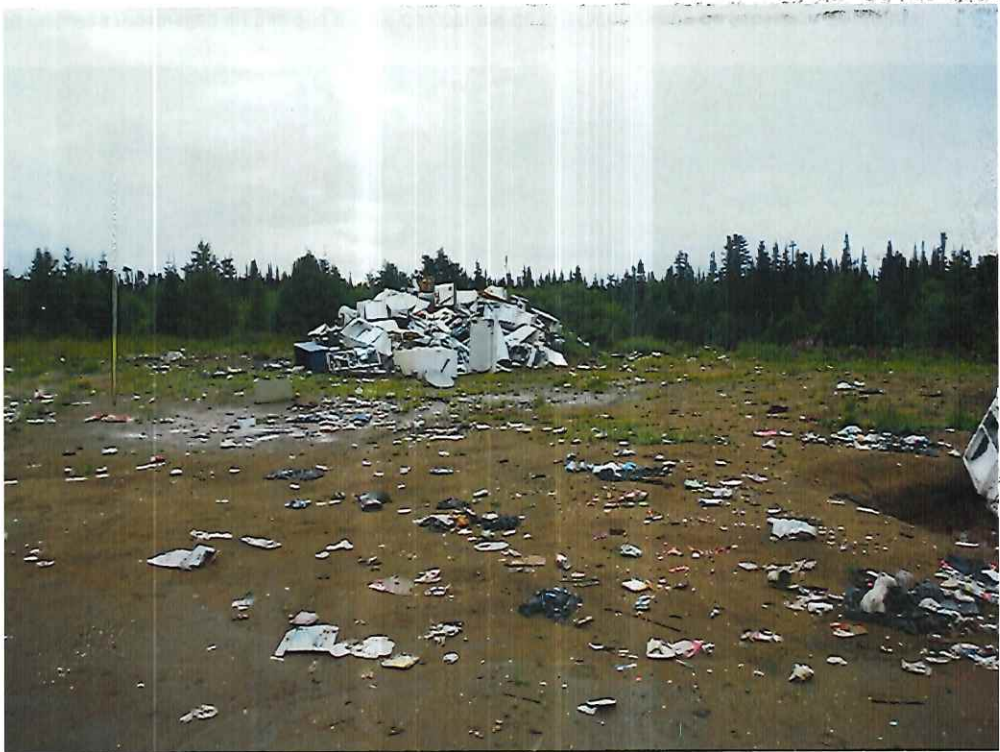
DSCF1072.jpg

Photo 4. Des matières résiduelles sont éparpillées hors de la zone de dépôt qui est à droite sur la photo.

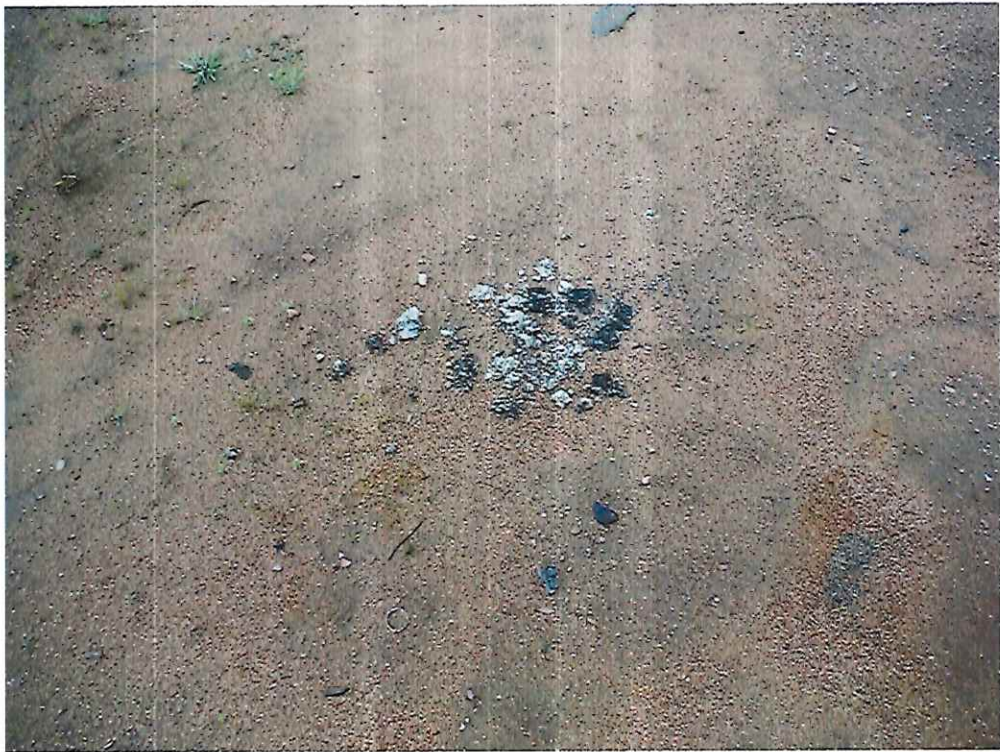
DSCF1085.jpg

Photo 5. Présence de fèces animales dans le LEMN.

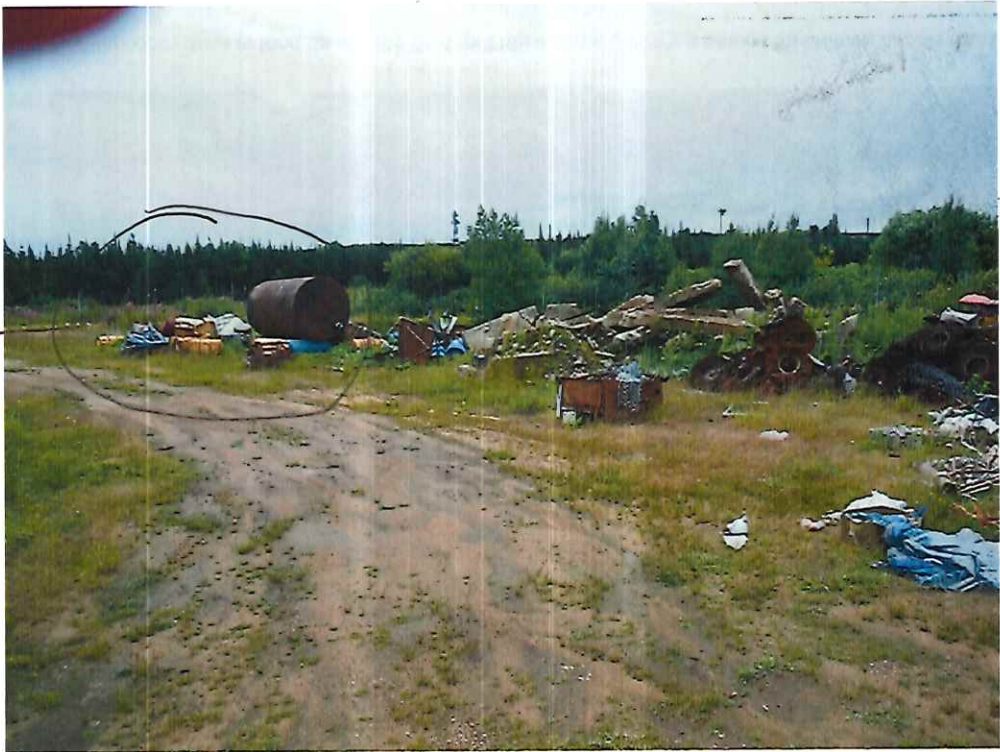
DSCF1083.jpg

RMD, art. 44 (Entreposage de matières dangereuses résiduelles)  
Lors de mon inspection, je ne constate plus la présence de matières dangereuses résiduelles sur le site. Il y a présence de 11 barils vides et d'un réservoir vide (photo 10), ce qui est considéré comme de la ferraille. Ce manquement est donc corrigé.

Photo 10. Présence de 11 barils vides et d'un réservoir. (à droite)

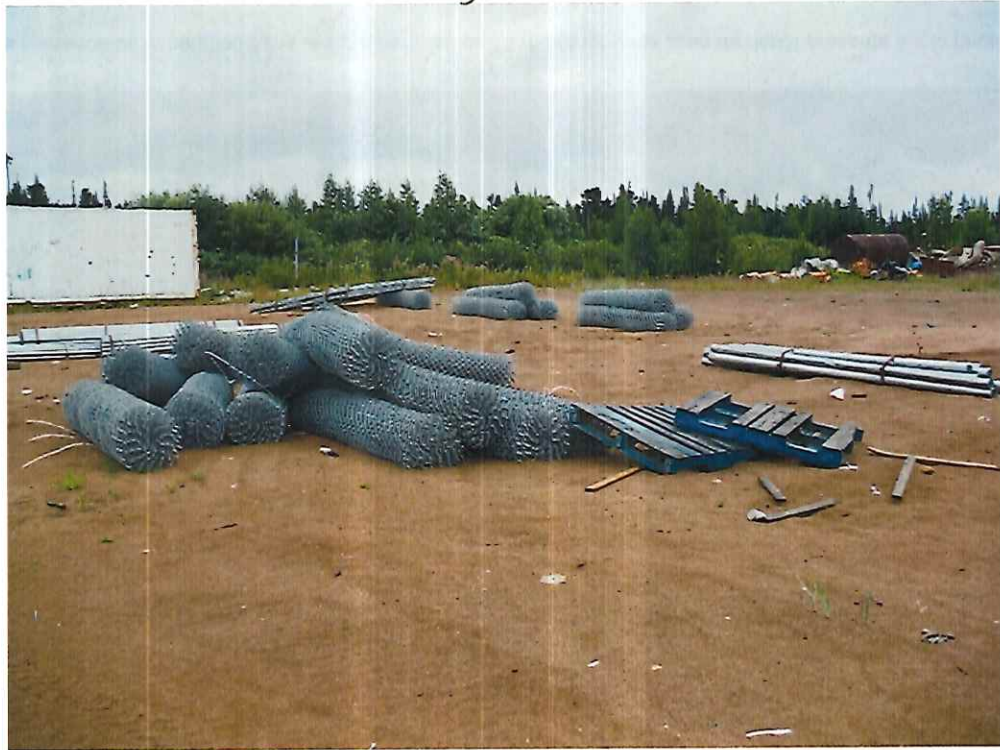
DSCF1076.jpg

Photo 11. Présence de matériel pour construire une clôture sur le LEMN.

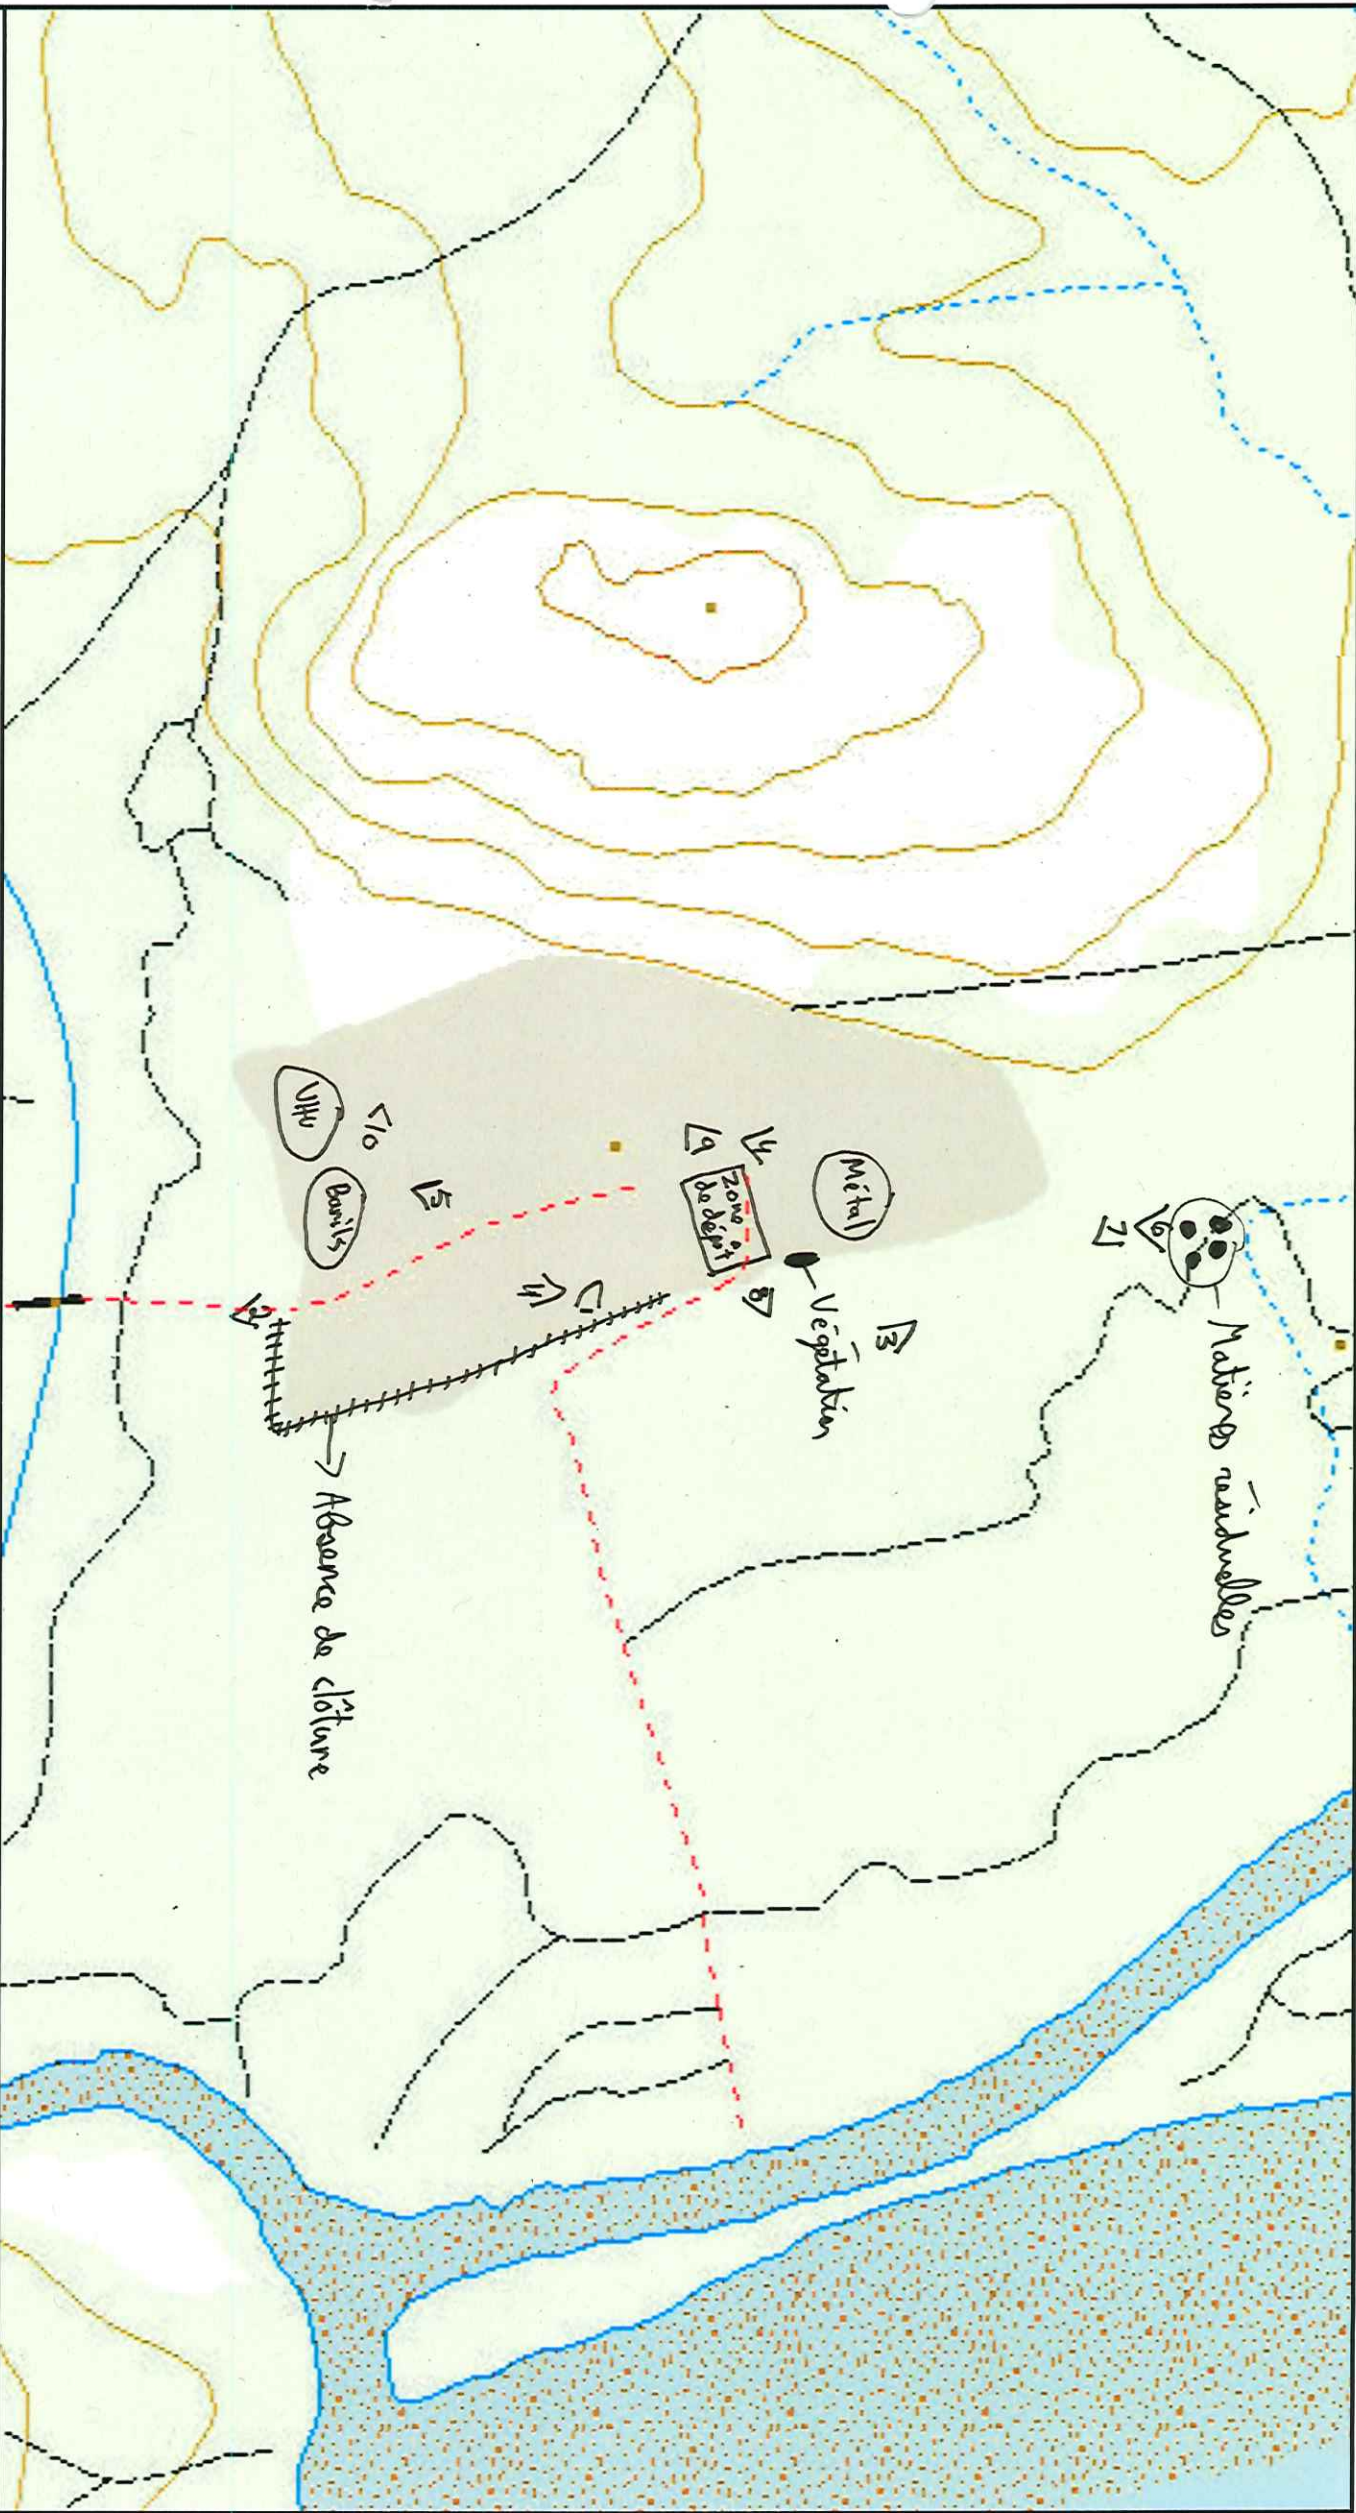
REIMR, art.96 al.1 (Clôture ou dispositif)  
Lors de la dernière inspection, la clôture entourant le LEMN était abîmée sur une distance d'environ 100m. La situation s'est détériorée et maintenant il n'y a plus de clôture sur une distance de 230m, soit de l'entrée jusqu'à la zone de dépôt (plan 1) (photo 1 et 2). La clôture ne remplis donc plus ses fonctions et des matières résiduelles se retrouve à l'extérieur du LEMN (photo 3) en raison du vent et des animaux qui ont accès au site. Je constate d'ailleurs des fèces animales à l'intérieur du LEMN (photo 5) ainsi que des matières résiduelles qui sont éparpillées en dehors de la zone de dépôt (photo 4). Je constate cependant qu'il y a du matériel pour construire une clôture qui est présent dans le LEMN (photo 11). Il y a des matières résiduelles qui se retrouve en bordure voir dans le cours d'eau intermittent qui passe au nord-est du LEMN (photo 6) (plan 1). Les matières résiduelles qui se retrouvent hors des limites du LEMN sont du métal (canettes d'aluminium) (photo 7), du plastiques (ustensiles, sacs) (photo 7), du styromousse (contenant pour nourriture), du carton (boîte) et autres.

Plan 1. LEMN de Pakua Shipi - Inspection du 20 août 2014.

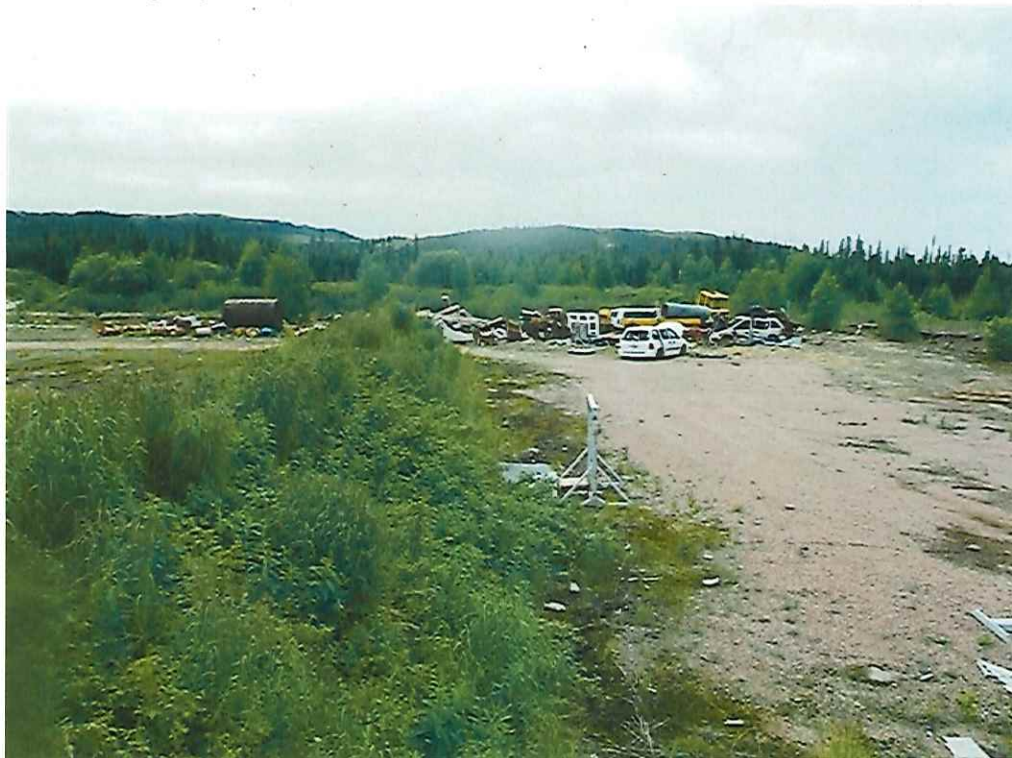
2015-07-15 002.jpg

Vue d'ensemble de l'aire d'entreposage des ferrailles, en arrière plan.

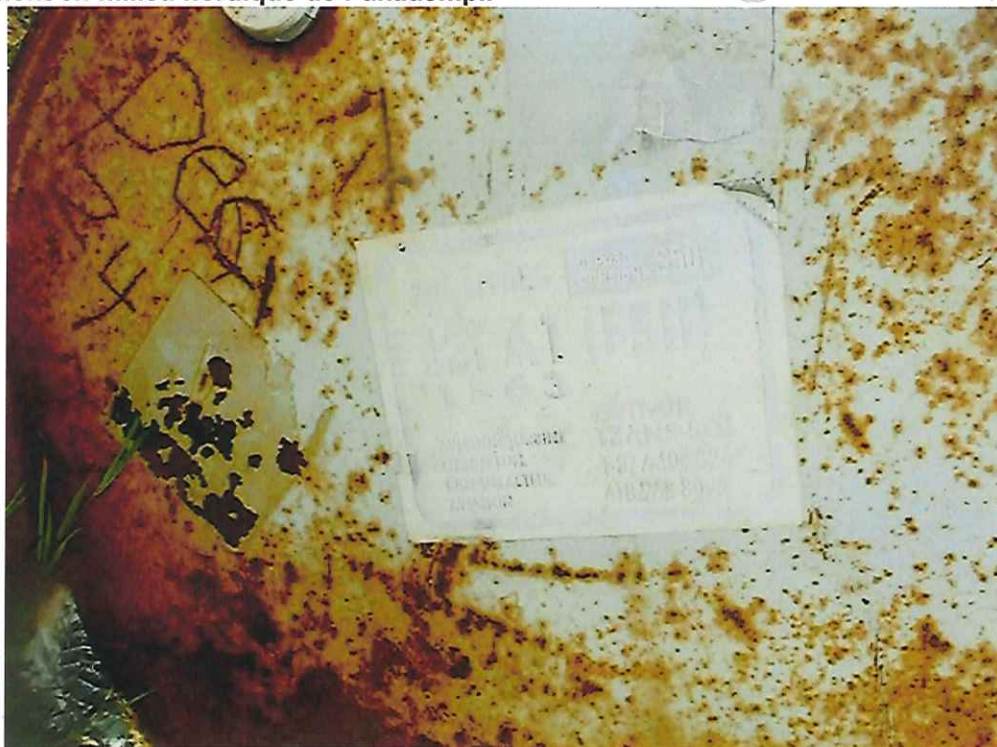
2015-07-15 004.jpg

Inscrit sur l'étiquette d'un baril "consigné 50\$, Avitair Trans-sol 1877 404-3267, 418 968-8095".

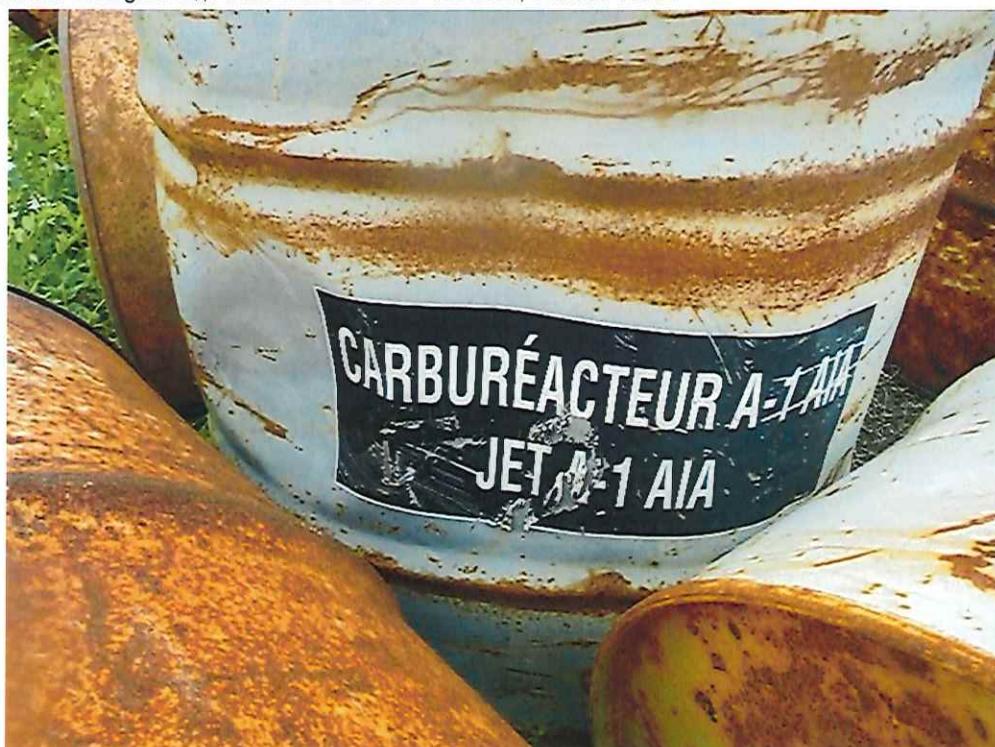
2015-07-15 005.jpg

Autre baril identifié comme "gaz d'aviation".

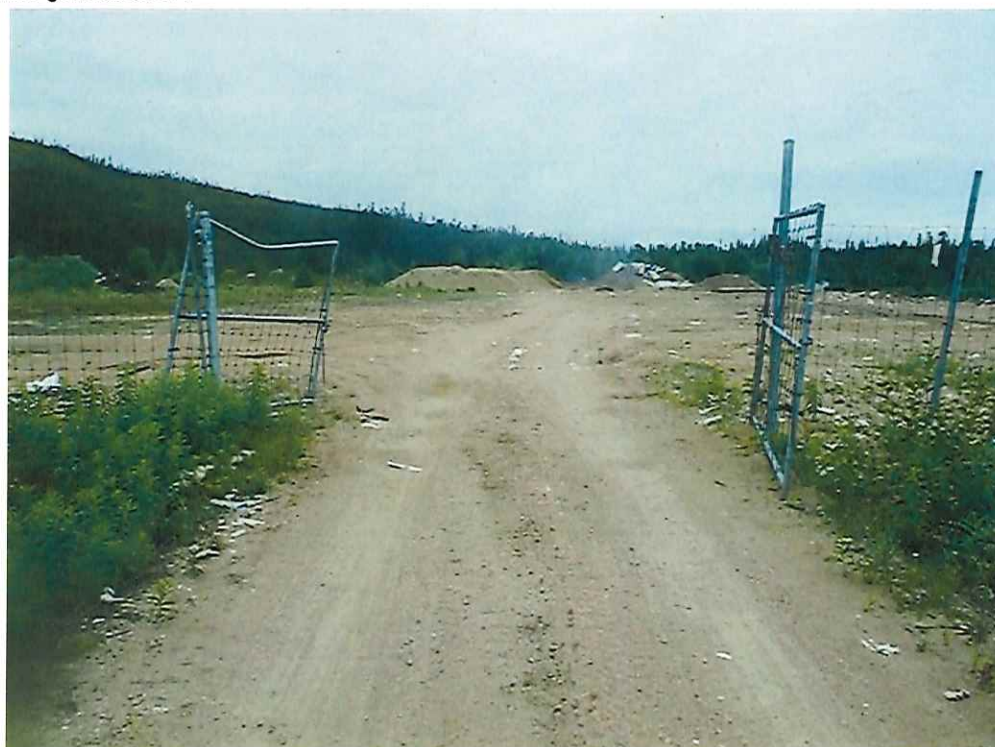
2015-07-15 006.jpg

Clôture à l'entrée du lieu.
