Objet : Demande d'accès n° 2024-08-036 – Lettre de réponse LAI

La présente fait suite à votre demande d'accès, reçue le 22 juillet dernier, concernant la réserve de la Première Nation des Innus de Pakua Shipu.

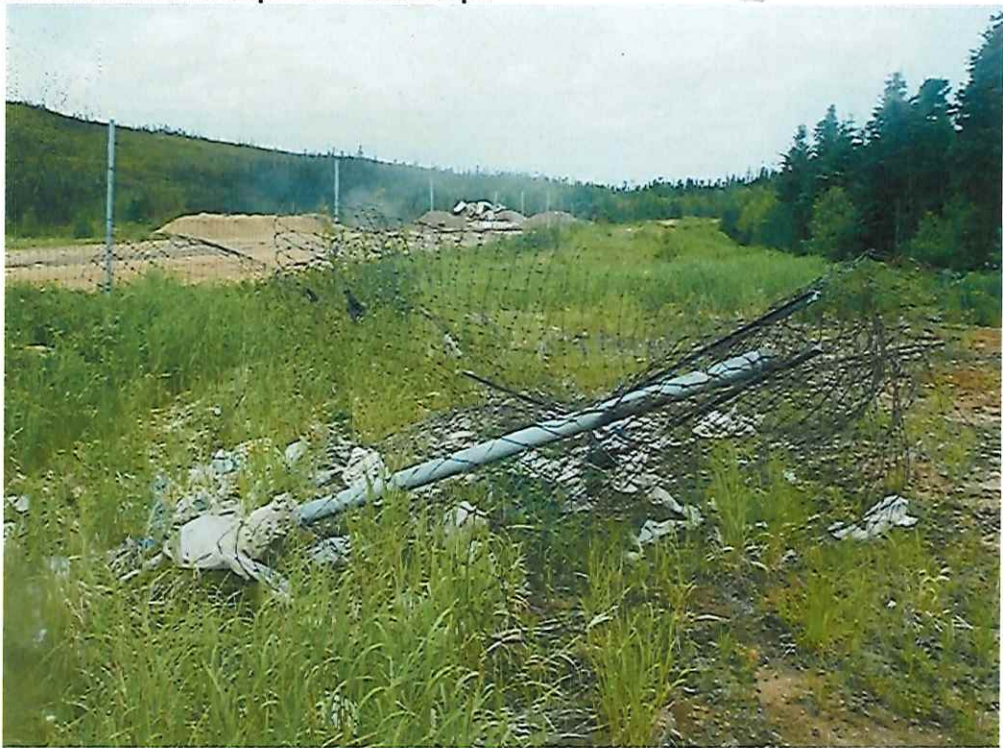
2015-07-15 007.jpg

Reste de clôture après réparation et mise en place d'une nouvelle section de clôture coté "Est" du lieu.

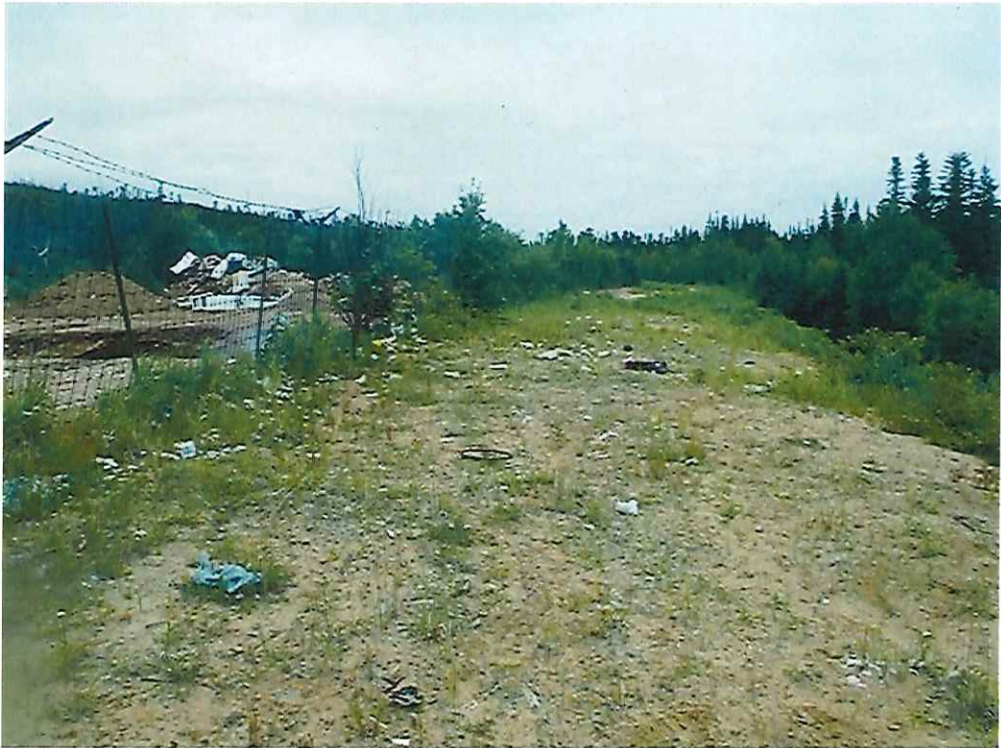
2015-07-15 008.jpg

Zone pare feu face à la tranchée en exploitation: début de reprise de végétation herbacée.

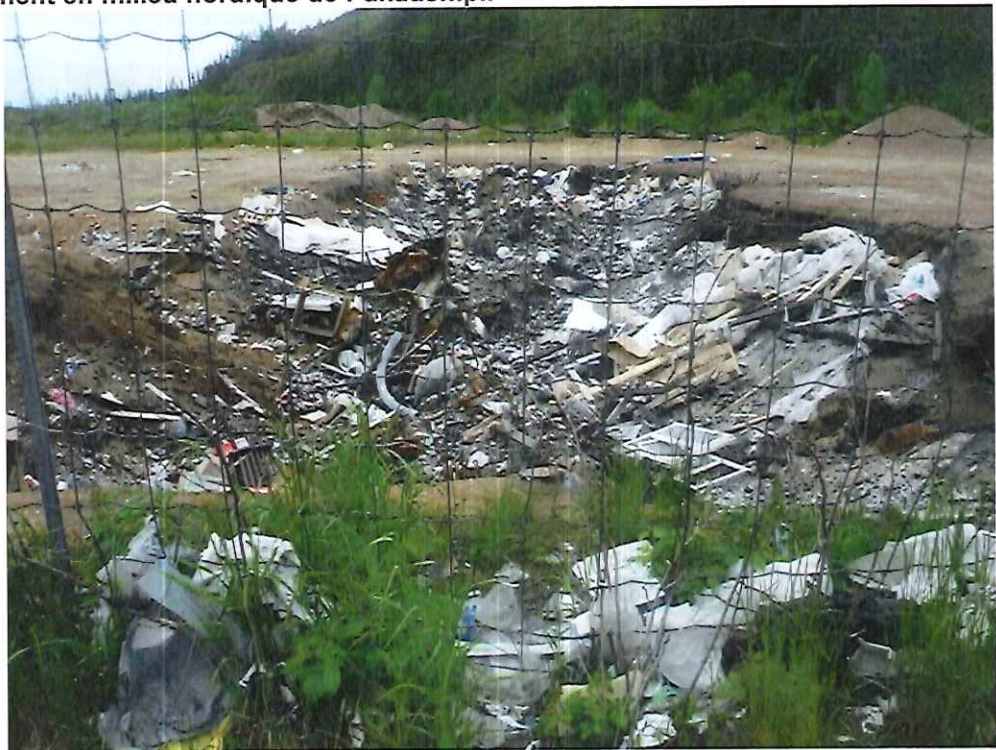
20160707-4.JPG

Présente tranchée en exploitation. Les matières résiduelles y sont brûlées régulièrement. Zone périphérique de 15 m au pourtour de la tranchée respecté.

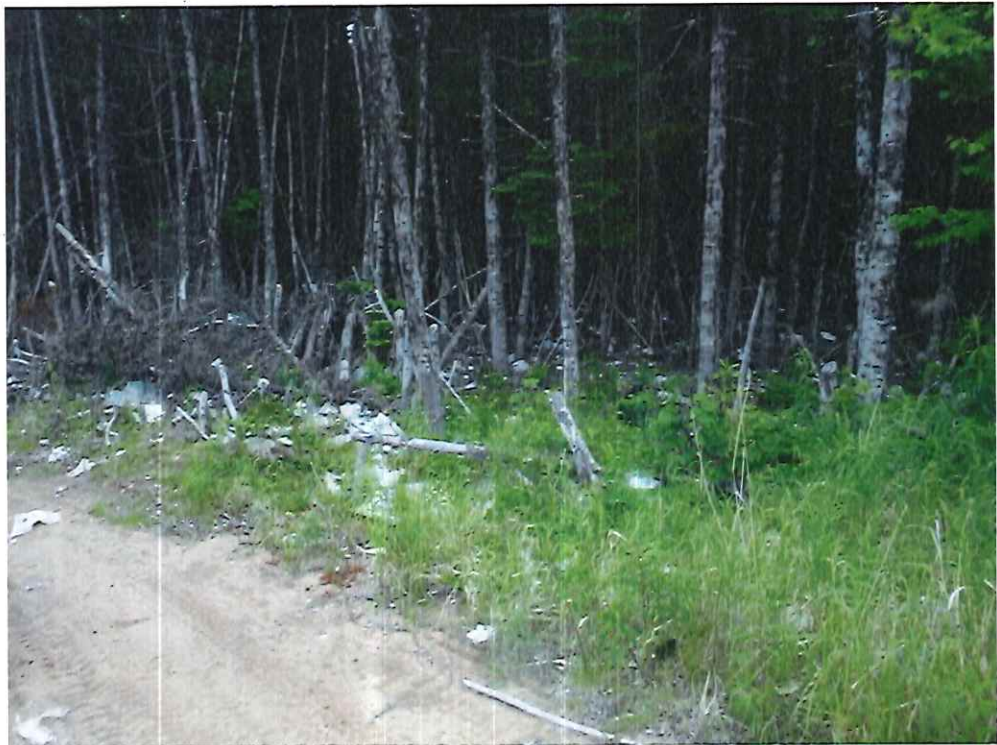
20160707-5.JPG

Coin "sud-est" du terrain où ont retrouve d'autres déchets dans le boisé.

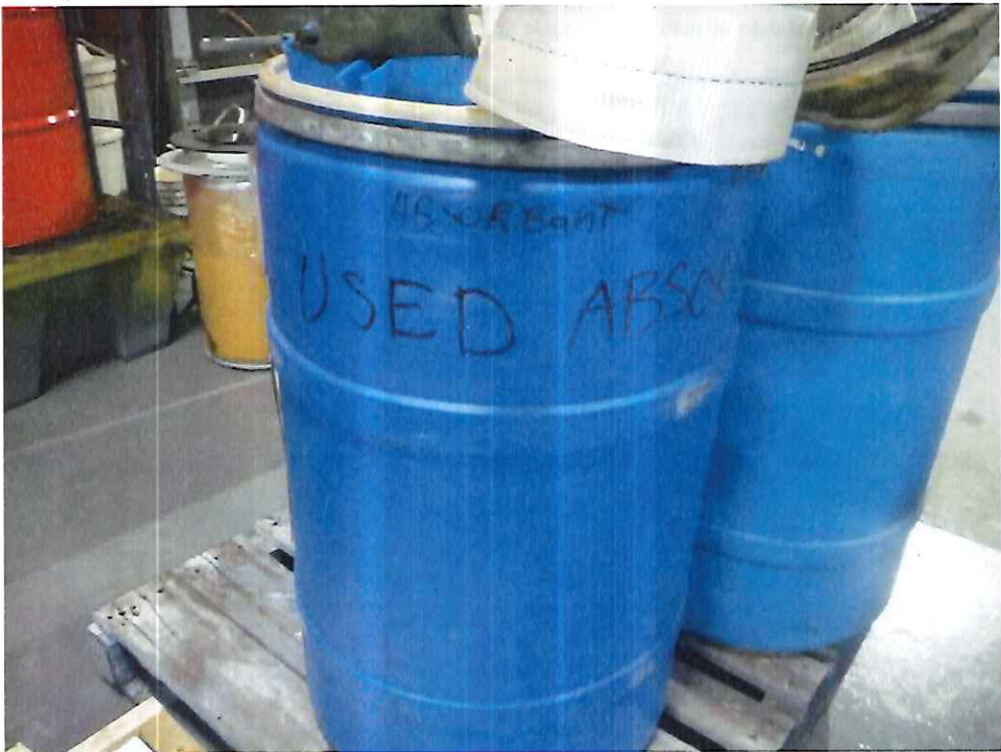
20160707-6.JPG  
Contenants de récupération des MDR.

Je constate l'entreposage des contenants de matières dangereuses résiduelles liquides sur bassin de rétention et des autres MDR solides, avec identification adéquate de leur contenu (photos 6 et 7).

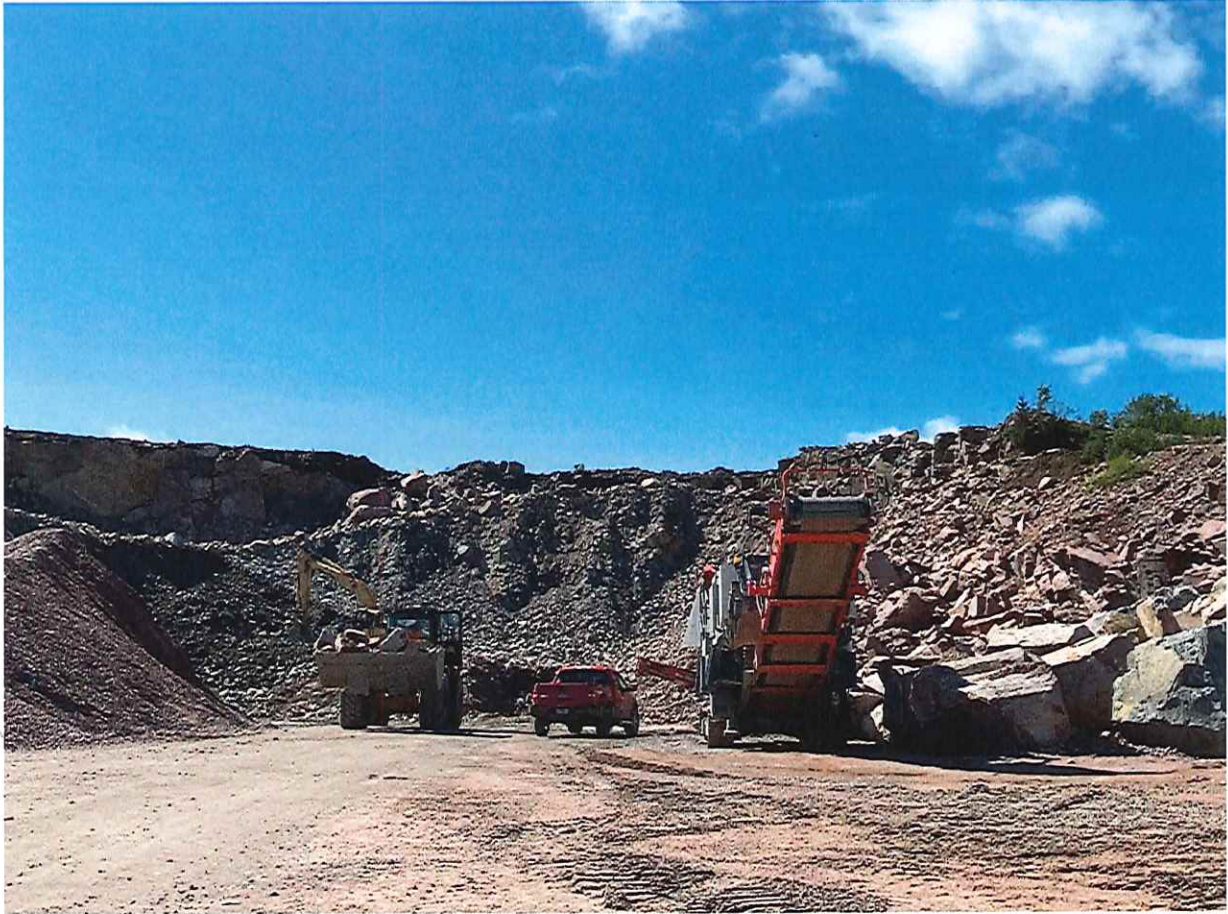
Photo 1: Carrière
